## EXPOSÉ

im Auftrag des Amtsgerichts Bamberg zur Veröffentlichung im Internet

<b>Objekte:</b>	<b>Wohnanwesen mit Einfamilienwohnhaus (Doppelhaushälfte) und Nebengebäude sowie Wohnanwesen mit Einfamilienwohnhaus (Doppelhaushälfte)</b>
<b>Adresse:</b>	<b>Kasernstraße 12 sowie Kasernstraße 12a in 96170 Lisberg</b>
<b>Flurnummern:</b>	<b>204/3 sowie 204/28</b>
<b>Grundstücksgrößen:</b>	<b>217 m<sup>2</sup> sowie 267 m<sup>2</sup></b>
<b>Wohnflächen:</b>	<b>117 m<sup>2</sup> sowie 160 m<sup>2</sup></b>
<b>Wertermittlungsstichtag:</b>	<b>05. Juni 2025</b>

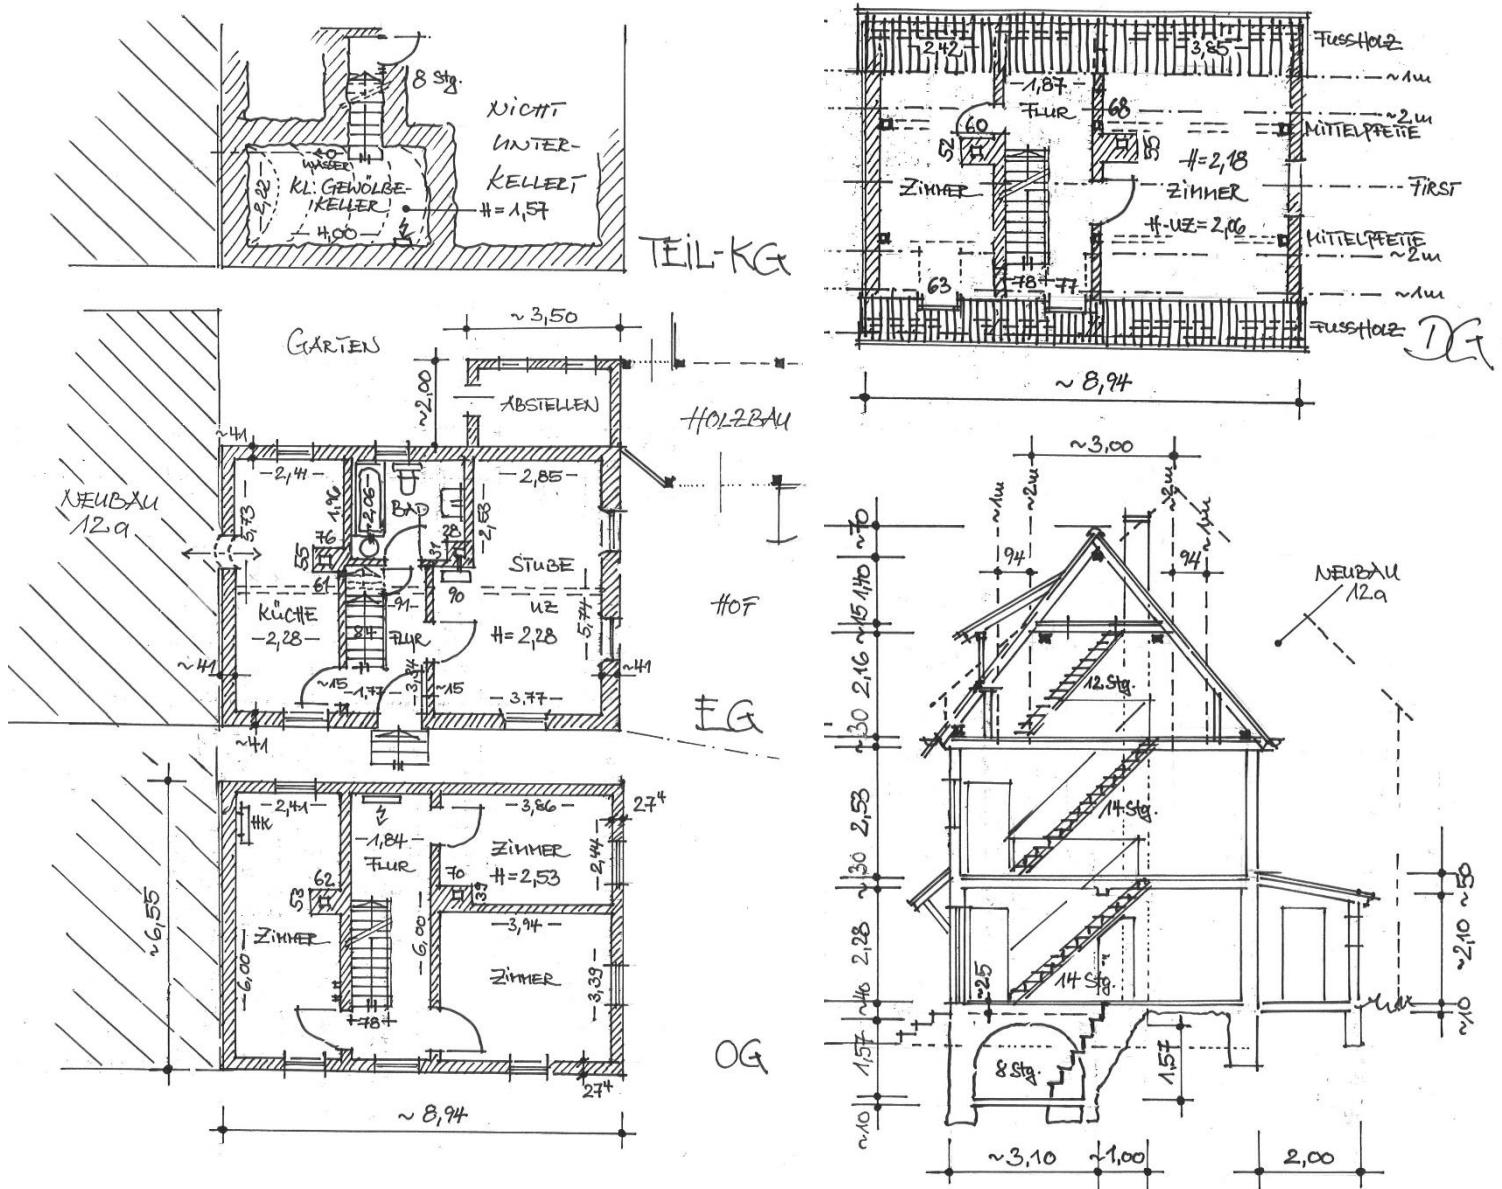
## Grundrisskizzen des Teil-KGs, des EGs, des OGs und des DGs sowie Schnitt des Altbaus

Hinsichtlich der Grundrissunterteilungen wird auf die Pläne unter Pkt. 6 des Exposés verwiesen.

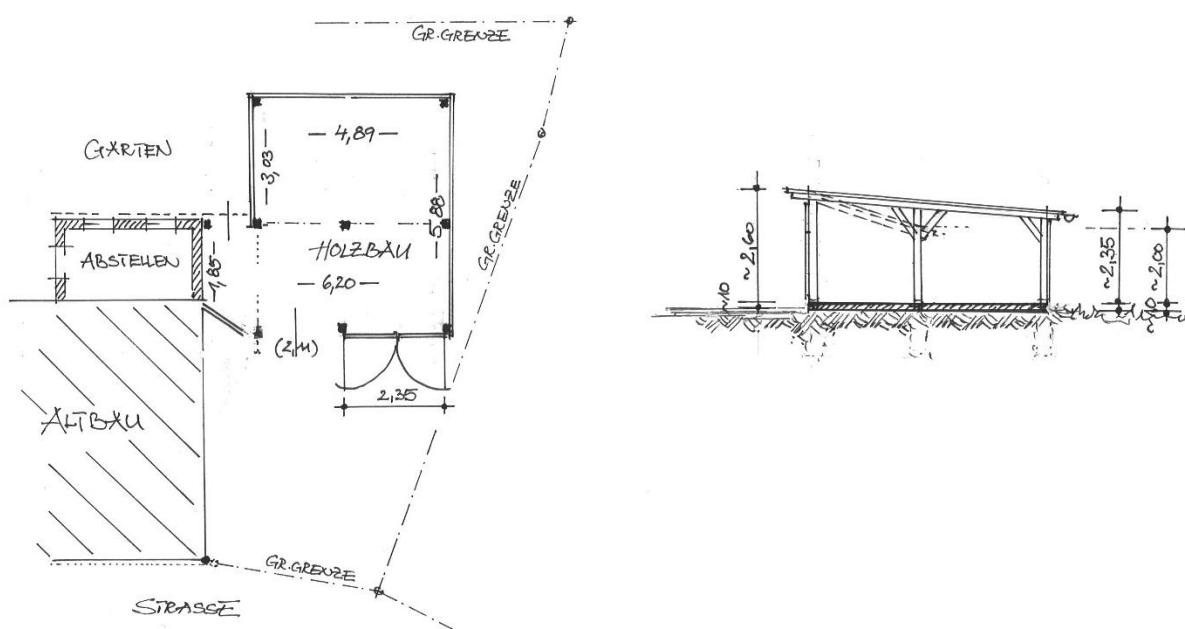
## Grundrißskizze und Schnitt des Nebengebäudes

Hinsichtlich der Grundrissunterteilungen wird auf die Pläne unter Pkt. 6 des Exposés verwiesen.

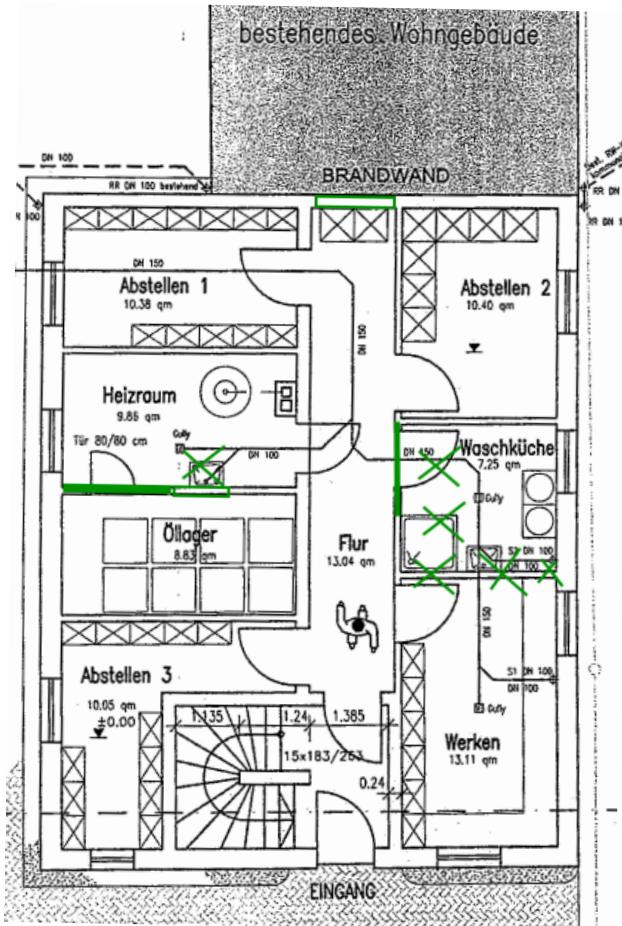
## **Erdgeschossgrundriss des Neubaus** (mit skizzenhaften Ergänzungen nach Ortseindruck)

Hinsichtlich der Grundrissunterteilungen wird auf die Pläne unter Pkt. 6 des Exposés verwiesen.

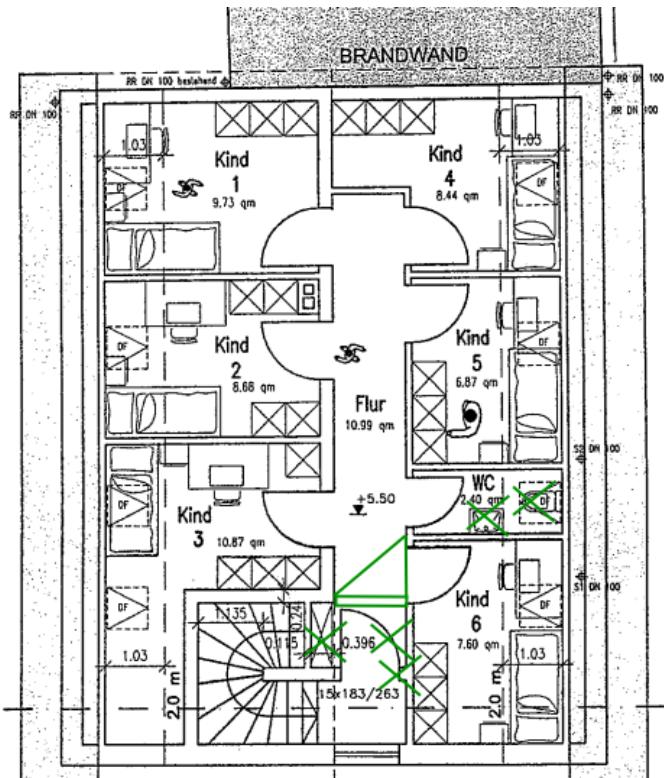
## **Dachgeschossgrundriss des Neubaus** (mit skizzenhaften Ergänzungen nach Ortseindruck)

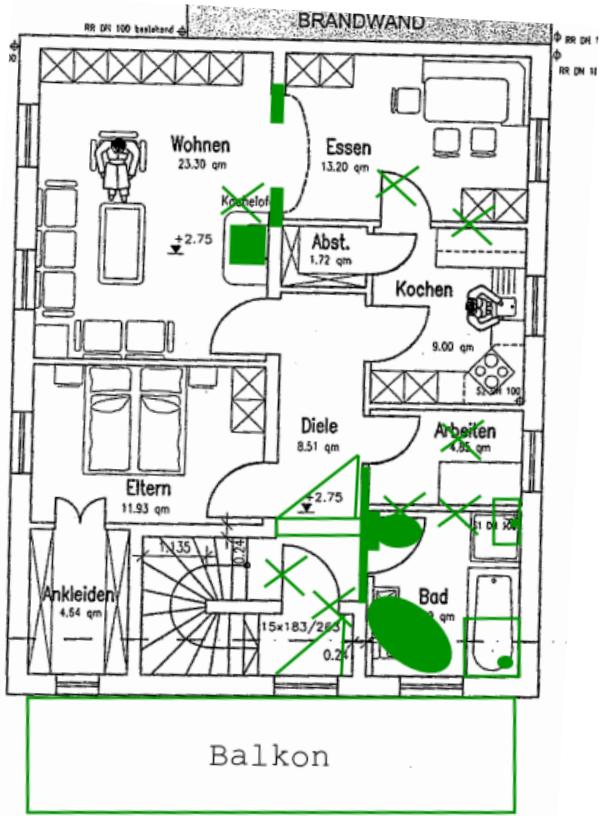
## **Obergeschossgrundriss des Neubaus** (mit skizzenhaften Ergänzungen nach Ortseindruck)

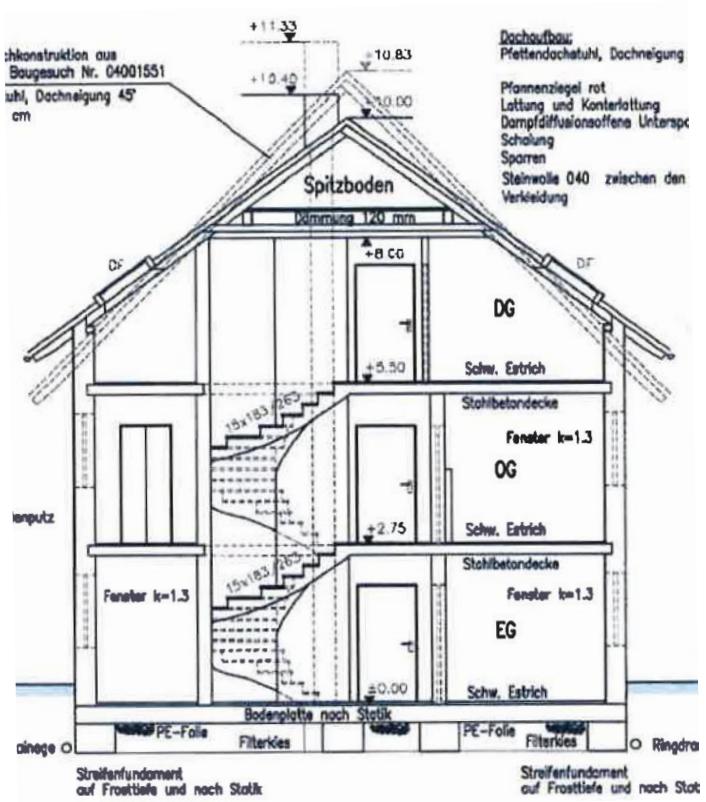
## Schnitt des Neubaus
