Kurzgutachten

**Amtsgericht Amberg
2 K 14/23**

Einfamilienwohnhaus (Doppelhaushälfte)

**Umlandstraße 21
92237 Sulzbach-Rosenberg**

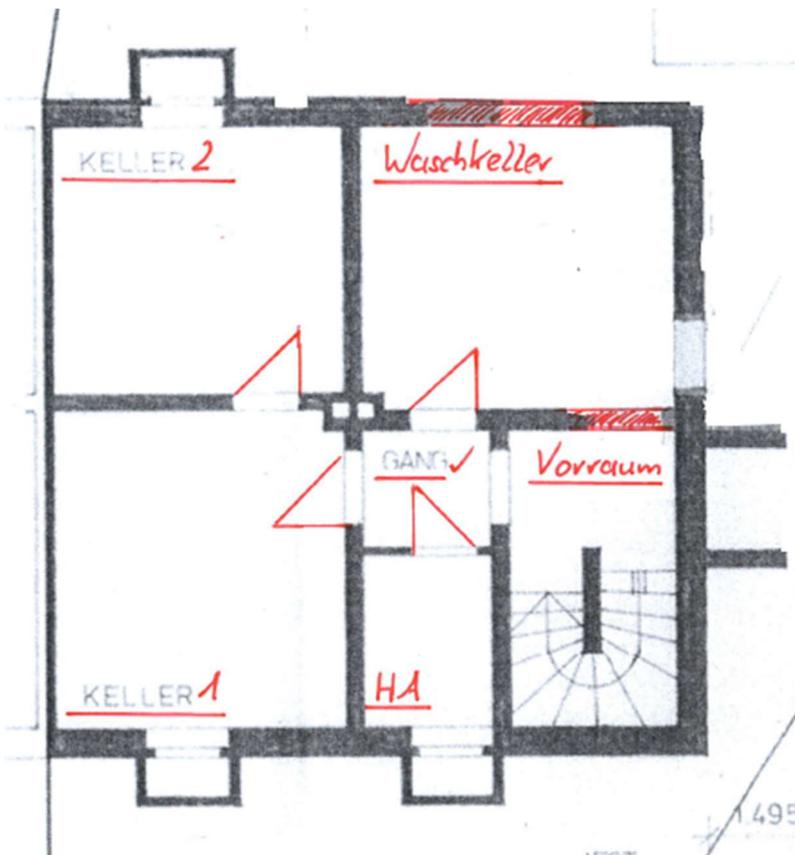
Grundriss Kellergeschoss

Vorraum, Hausanschlussraum, Waschkeller und zwei Kellerräume

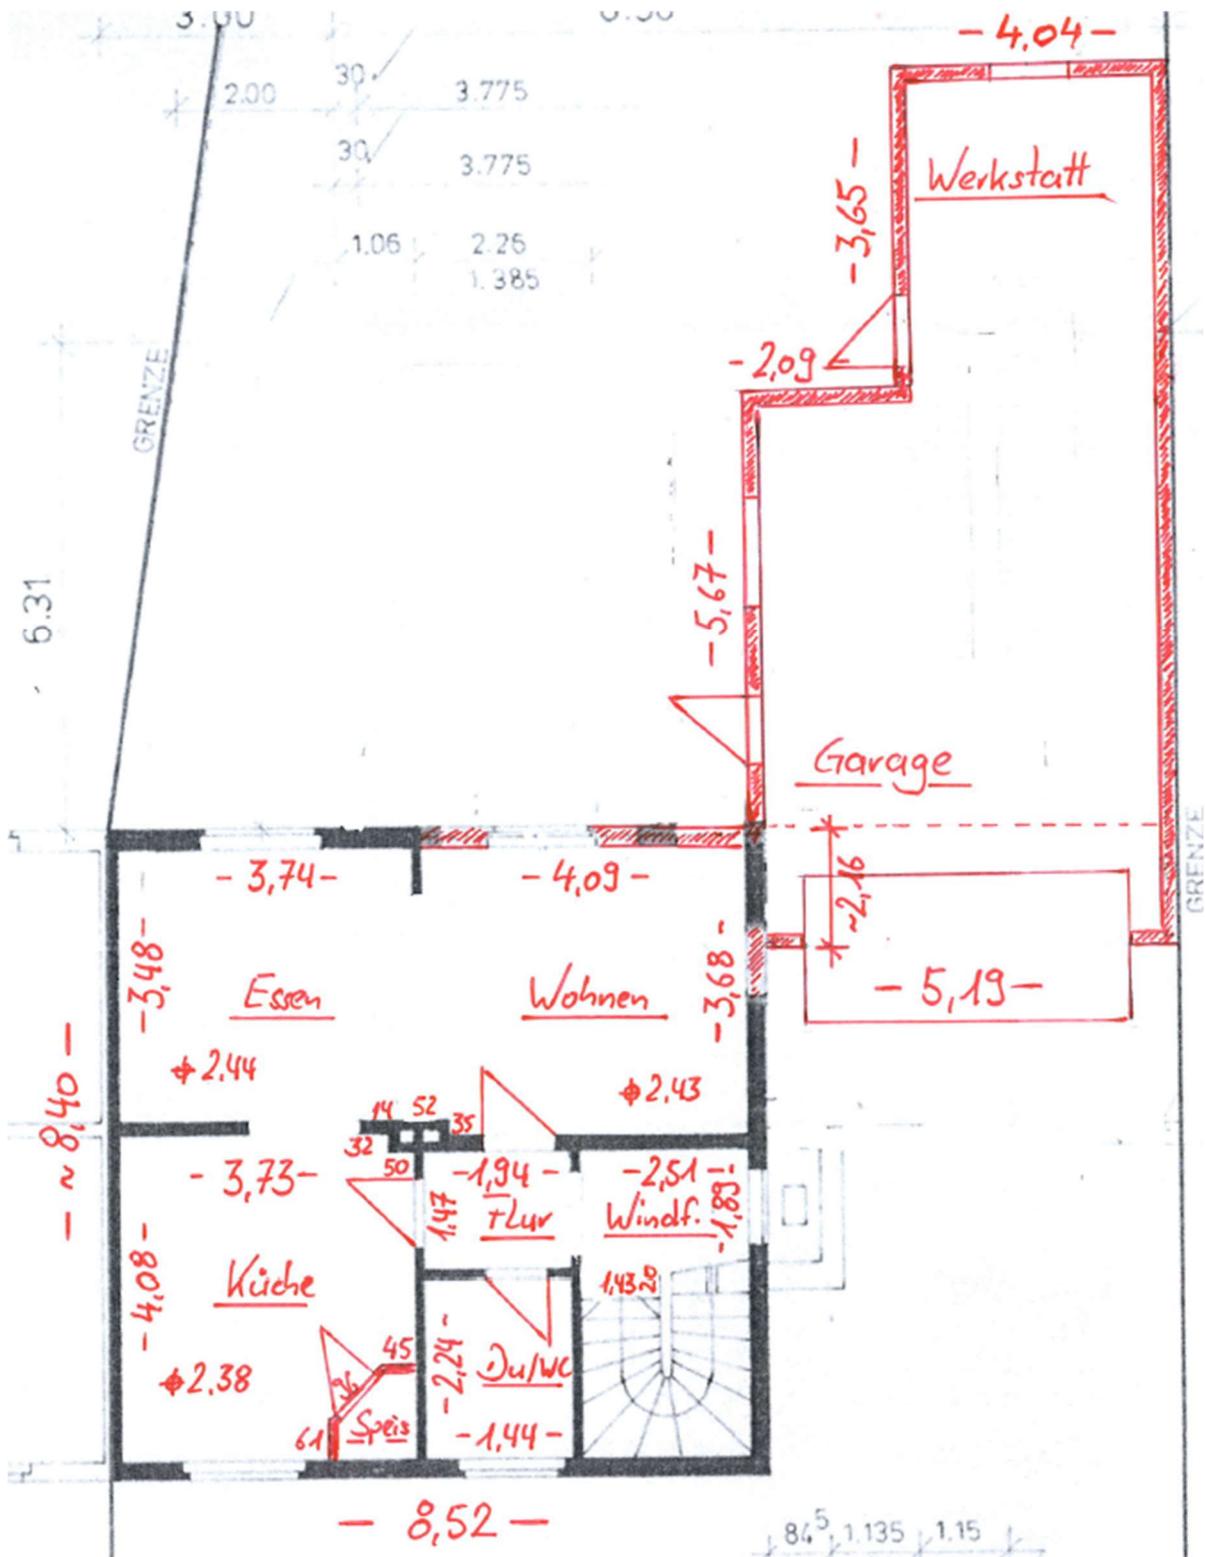
Grundriss Erdgeschoss

Windfang, Flur, Küche, Speis, Ess- und Wohnzimmer sowie Dusche/WC

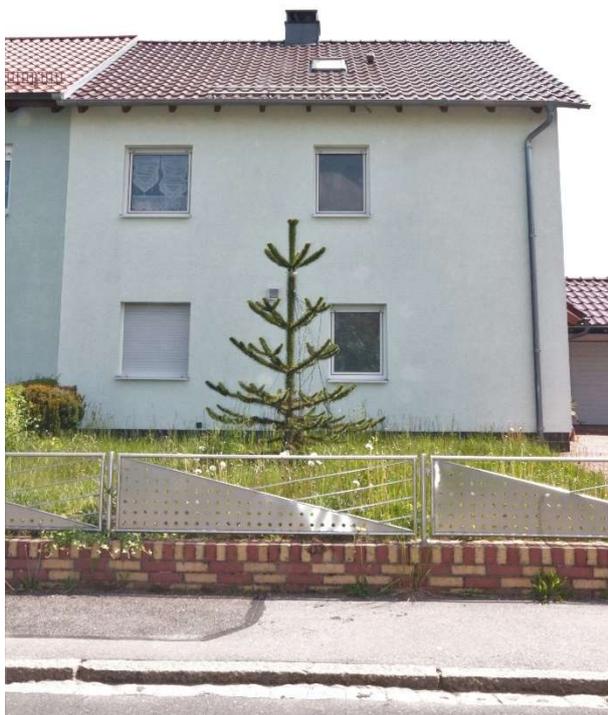
Ansicht von Westen

Erweiterungsmöglichkeiten:	keine
Außenansicht:	rau verputzt und gestrichen; Sockel Fliesen

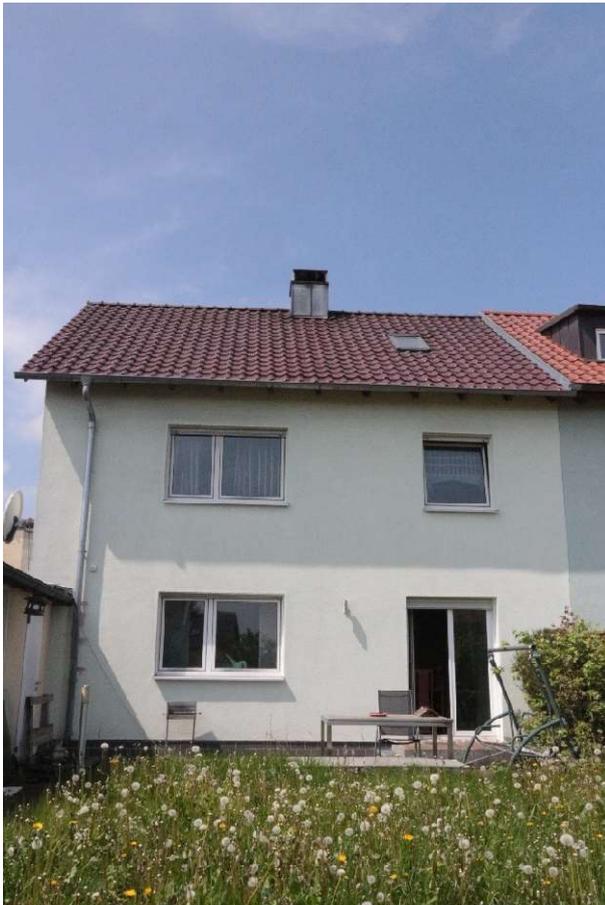
Ansicht von Osten

besondere Einrichtungen:	keine vorhanden
Besonnung und Belichtung:	gut bis ausreichend
Bauschäden und Baumängel:	Folgende Baumängel und Bauschäden konnten festgestellt werden: - leichte Putzschäden in der Ostfassade
wirtschaftliche Wertminderungen:	nach heutigem Standard vermutlich nicht ausreichende Wärmedämmung und mangelnder Schallschutz
Allgemeinbeurteilung:	Der bauliche Zustand ist überwiegend gut, in Teilbereichen nur befriedigend. Es besteht ein leichter bis erhöhter Unterhaltungsstau und vor allem im Kellerbereich allgemeiner Renovierungsbedarf.
