Zusammenfassung des Verkehrswertgutachtens

über das Grundstück in	91623 Sachsen bei Ansbach, Ratzenwinden 3
Art	Gemischt genutztes Grundstück (ehemalige Hofstelle), Größe 1.185 m²
Bebauung	Einfamilienhaus, Wohnfläche ca. 154 m², Scheune, Werkstatt, Garagengebäude
Wertermittlungs-/ Qualitätsstichtag	10.01.2024
Verkehrswert	205.000 €

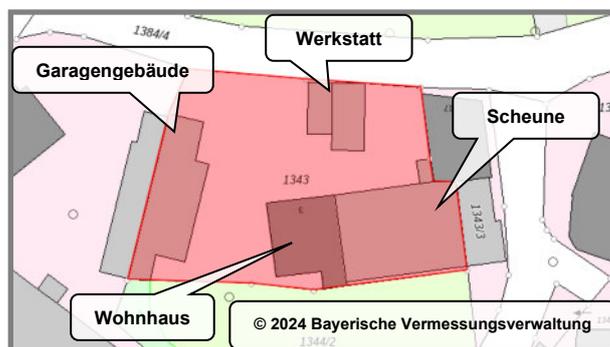
Es hat eine unregelmäßige Form, siehe Lageplan. Die Breite an der Straßenfront zur Straße Ratzenwinden (West-/Ostrichtung) beträgt ca. 33 m, die mittlere Tiefe in Nord-/ Südrichtung ca. 29 m.
