# Exposé zum Gutachten

Nr. 2023-02-06

über den Verkehrswert des Erbbaurechts an einer Teilfläche des  
Flst. 1509/2 mit Wohnhaus mit 3 Garagen,  
Gemarkung Baiernrain, Landkreis Bad Tölz-Wolfratshausen,  
Jasberger Weg 26, 83623 Dietramszell

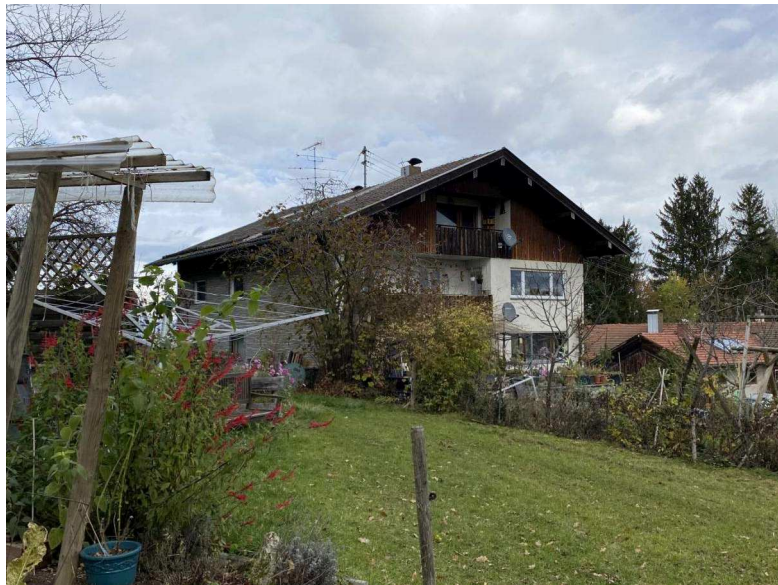
Wohnhaus mit Balkonen und Terrasse nach Süden  
Blick von sog. Ferienwohnung

Geschoßdecken in Beton, auskragende Balkone an der Südseite Obergeschoß und Dachgeschoß vermutlich in Beton mit Fliesenbelag und Holzbrüstung, möglicherweise Holzkonstruktion über ausgebautem Dachgeschoßbereich.
