## Zusammenfassung des VERKEHRS-/MARKTWERTGUTACHTENS nach § 194 BauGB

| 90768 Fürth, Stadtteil Vach, Vacher Straße 434 | |
| vorhandene Bebauung | Einfamilienhaus mit zwei Garagen |

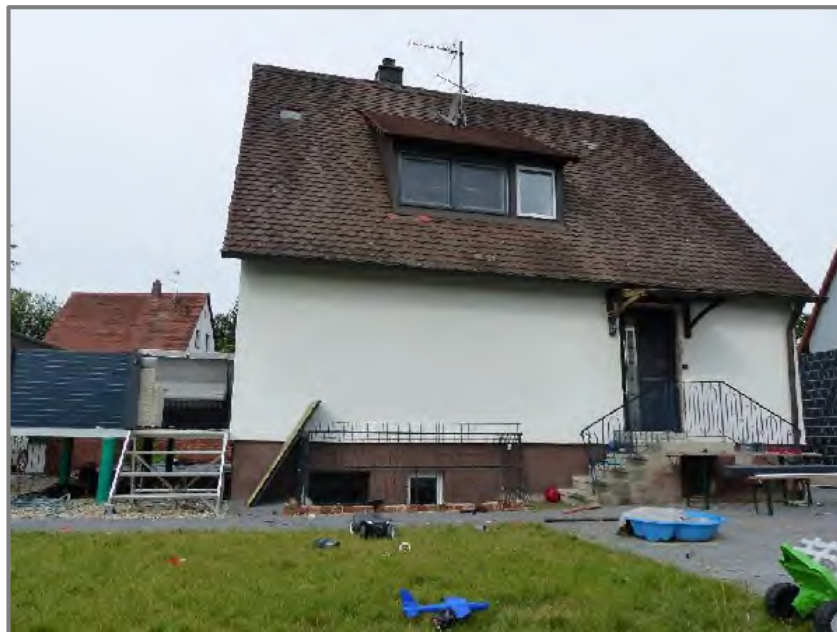
Einfamilienhaus - Ansicht von Osten

Das Wohnhaus wurde in Massivbauweise, voll unterkellert, mit Erdgeschoss, ausgebautem Dachgeschoss und Spitzboden, mit Satteldach, Eindeckung in Biberschwanz, errichtet. Im Osten und Westen befinden sich auf dem Satteldach jeweils eine eingelebte Schleppgaube mit Eindeckung in Biberschwanz. Weiter befindet sich auf dem Satteldach eine Antennenanlage mit Satellitenschüssel. Die Fassaden sind verputzt und gestrichen. Das Wohnhaus wird an der Ostfassade über eine zweiläufige Außentreppe, in Beton ausgeführt, mit Absturzsicherung in Metallkonstruktion, und eine nachfolgende Hauseingangstür, Zarge in Metall, Blatt in Metall mit Isolierglaseinlage, jeweils beschichtet, begangen. Rechtsseitig der Hauseingangstür befindet sich die Klingel. Der Hauseingangsbereich ist durch eine Vordachkonstruktion in Holz mit Pultdach, Eindeckung in Biberschwanz, überdacht.

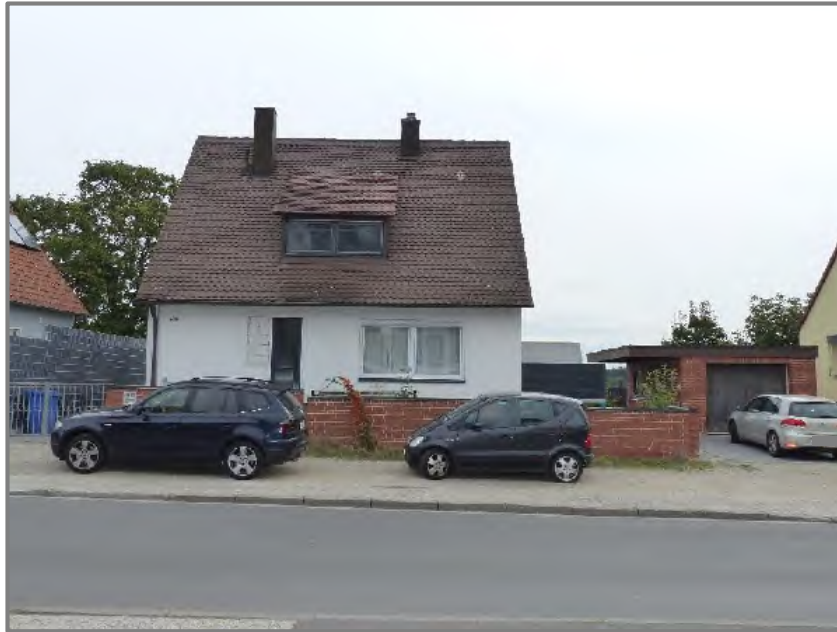
Einfamilienhaus - Ansicht von Westen
