## Zusammenfassung des VERKEHRS-/MARKTWERTGUTACHTENS nach § 194 BauGB

Schimmelweg 1a

Wolfengasse 4

| 90513 Zirndorf, Ortsteil Banderbach, Schimmelweg 1a, Wolfengasse 4 | |

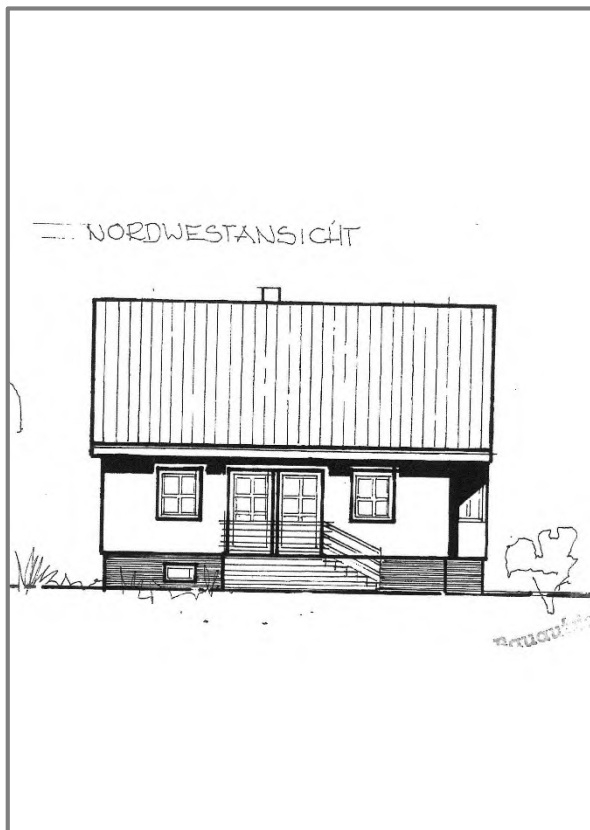
Wohnhaus Schimmelweg 1a  
Ansicht von Nordwesten

Das Wohnhaus wurde laut Planunterlagen in Holzständerbauweise (Fertighaus), augenscheinlich voll unterkellert, mit Erdgeschoss als Hochparterre ausgeführt und Dachgeschoss, mit Satteldach, Eindeckung in Pfannen, errichtet. Die Fassaden sind verputzt und gestrichen. Im Dachgeschoss sind die Fassaden mit Holz verkleidet. An der Südostfassade im Bereich der Terrasse ist eine mechanische Außenmarkise angebracht. An dem Südwestgiebel ist eine Art Erker vorhanden. Im Dachgeschoss befindet sich hier ein Balkon. Das Wohnhaus wird an der Nordwestfassade über eine Hauseingangstür, soweit von außen erkennbar, Zarge in Holz, Blatt in Holz mit Isolierglaseinlagen, mit linksseitig feststehendem Holz-Isolierglaselement, begangen. Zum Hauseingangsbereich führt eine Außentreppe mit drei Stufen und Podest, die Tritt- und Setzstufen sind mit Steinzeug belegt. Das Podest ist mit Steinzeug belegt. Die Belichtung und Belüftung erfolgen, sobald von außen erkennbar, über Holz-Isolierglasfenster mit Sprossen.
