Zusammenfassung des Verkehrswertgutachtens

90547 Stein, OT Oberweihersbuch,
Fabergut 4

Wohngrundstück, Größe 220 m²
Einfamilienhaus (Doppelhaushälfte),
Wohnfläche ca. 140 m²;
Carport mit Geräteraum

Verkehrswert

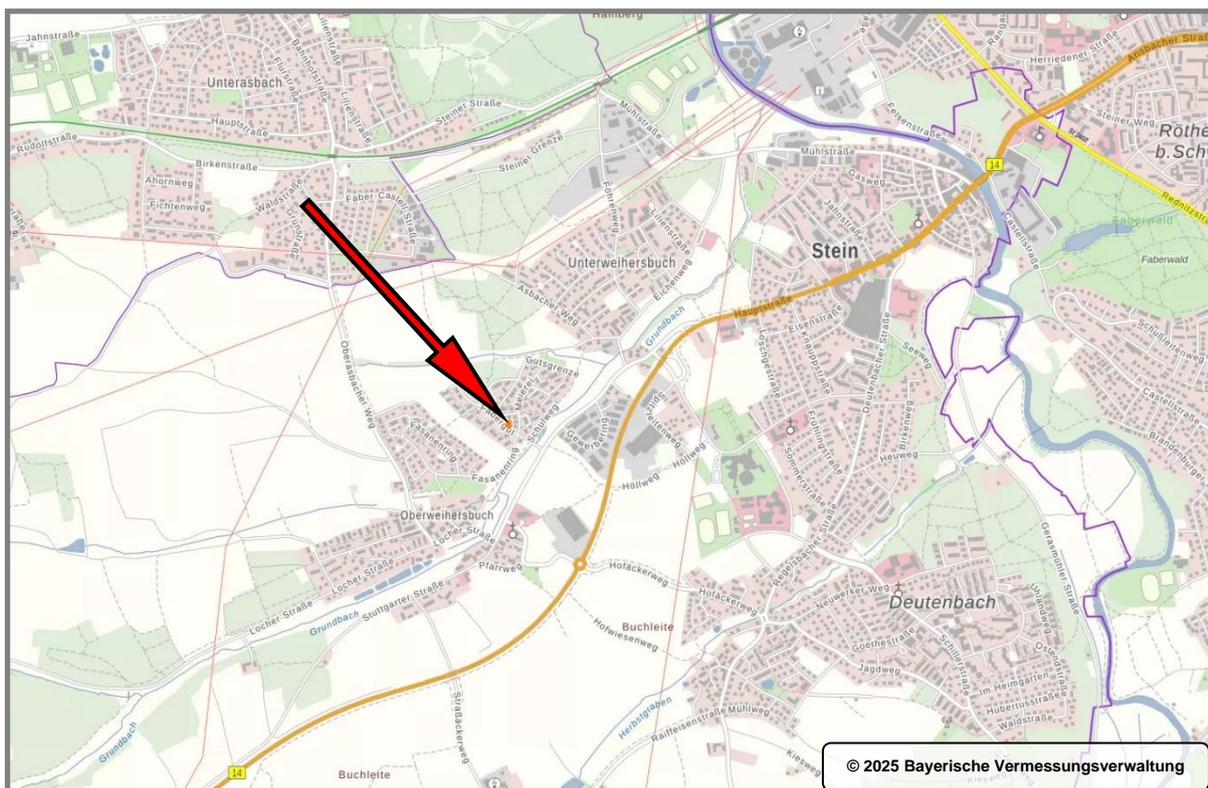
Das Grundstück, **Flurstück Nr. 200/668**, hat gemäß Grundbuch einen Flächeninhalt von **220 m²**. Es hat in etwa die Form eines Trapezes, siehe Lageplan. Die Breite an der Straßenfront zur Straße Fabergut (Nordwest-/Südostrichtung) beträgt ca. 11 m, die mittlere Breite in West-/ Ostrichtung ca. 10,5 m, die mittlere Tiefe in Nord-/Südrichtung ca. 20 m.
