EXPOSÉ

AZ: 3 K 32/23; über den Verkehrswert nach § 194 BauGB - zum Wertermittlungsstichtag 29.09.2023 – des Grundstücks Fl.Nr. 1436
der Gemarkung Kronach, Friesener Straße 54,
96317 Kronach

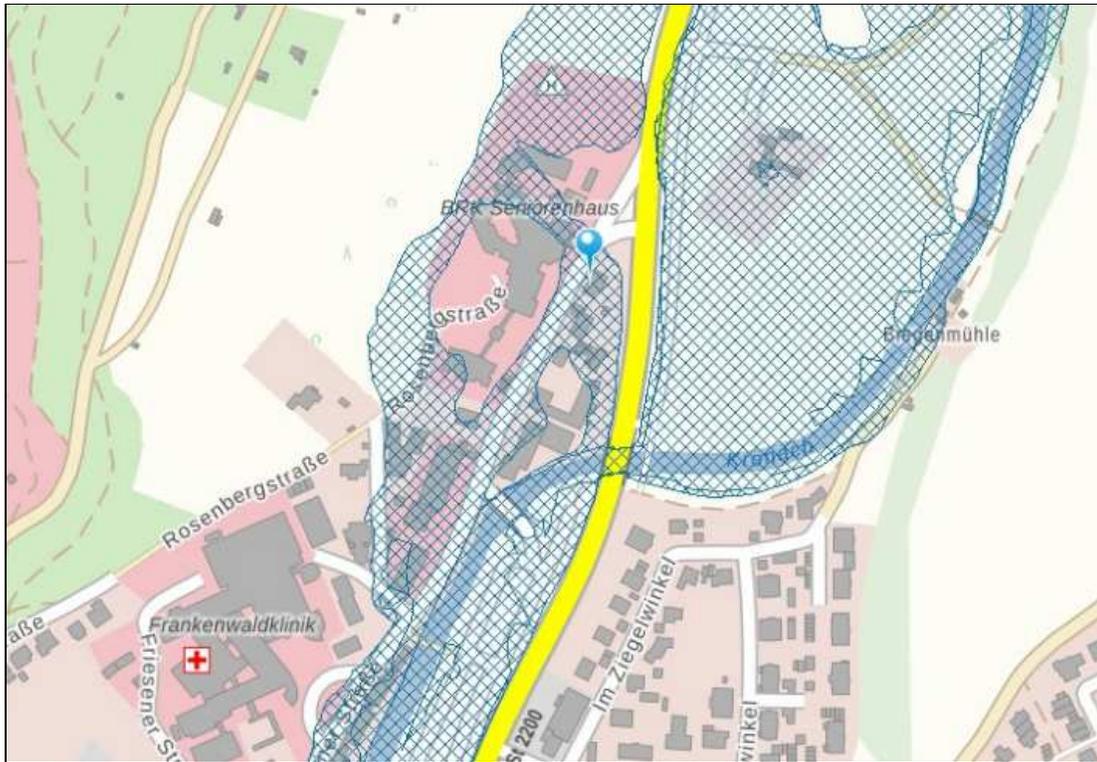
Laut dem *Informationssystem Überschwemmungsgefährdete Gebiete in Bayern* besteht ist der Ortsbereich, in dem sich das Bewertungsgrundstück befindet, als festgesetztes Überschwemmungsgebiet eingestuft (siehe Kartendarstellung unten). Ergänzend hierzu wird auf die Überschwemmungsgebietsverordnung der Stadt Kronach vom 14.12.2020 verwiesen. Das zu bewertende Wohngrundstück Fl.Nr. 1436 liegt zudem innerhalb eines Bereichs, der gemäß der Informationskarte der Bayerischen Wasserwirtschaftsverwaltung als wassersensibler Bereich klassifiziert ist. Diese Standorte werden von Wasser beeinflusst. Nutzungen können hier durch über die Ufer tretende Flüsse oder Bäche, durch zeitweise hohen Wasserabfluss in sonst trockenen Tälern sowie durch zeitweise hoch anstehendes Grundwasser beeinträchtigt werden. Im Unterschied zu amtlich festgesetzten oder für die Festsetzung vorgesehenen Überschwemmungsgebieten kann bei dieser Fläche nicht angegeben werden, wie wahrscheinlich Überschwemmungen sind. Die Flächen können je nach örtlicher Situation – so die Definition des Bayerischen Landesamtes für Umwelt – ein kleines oder auch ein extremes Hochwasserereignis abdecken.

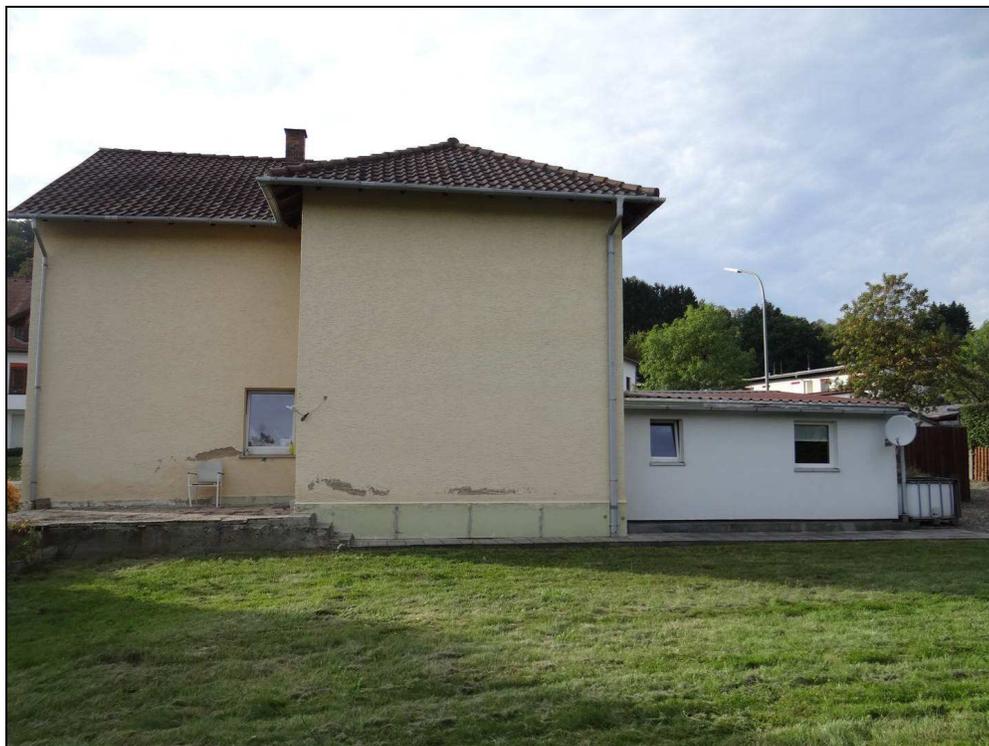
Bild 2: Süd-Ost-Ansicht Wohngebäude mit Anbau
