## Zusammenfassung des VERKEHRS-/MARKTWERTGUTACHTENS nach § 194 BauGB

91154 Roth, Virchowstraße 95 (Objekt 1), Bei der Paracelsusstraße (Objekt 2)	
Grundbuch / Gemarkung	Schwabach / Roth
Band / Blatt	167 / 6647
Flurstücke Nr.	Objekt 1: 850/42 Objekt 2: 850/40
Größe der Grundstücke	Objekt 1: 137 m <sup>2</sup> Objekt 2: 128 m <sup>2</sup>
vorhandene Bebauung (Objekt 1)	Reihenmittelhaus
Objektart (Objekt 2)	Wohnweg
Miteigentumsanteil am Grundstück (Objekt 2)	1/4
Baujahr / Tektur ca.	1981 / 1985
Erneuerung Heizungsanlage ca.	2010
Wohn-/Nutzfläche ca.	135 m <sup>2</sup> / 48 m <sup>2</sup>
Verkehrswert Objekt 1 am 01.08.2025 (Wertermittlungs-/Qualitätsstichtag)	270.000,00 €
Verkehrswert Objekt 2 am 01.08.2025 (Wertermittlungs-/Qualitätsstichtag)	15.000,00 €

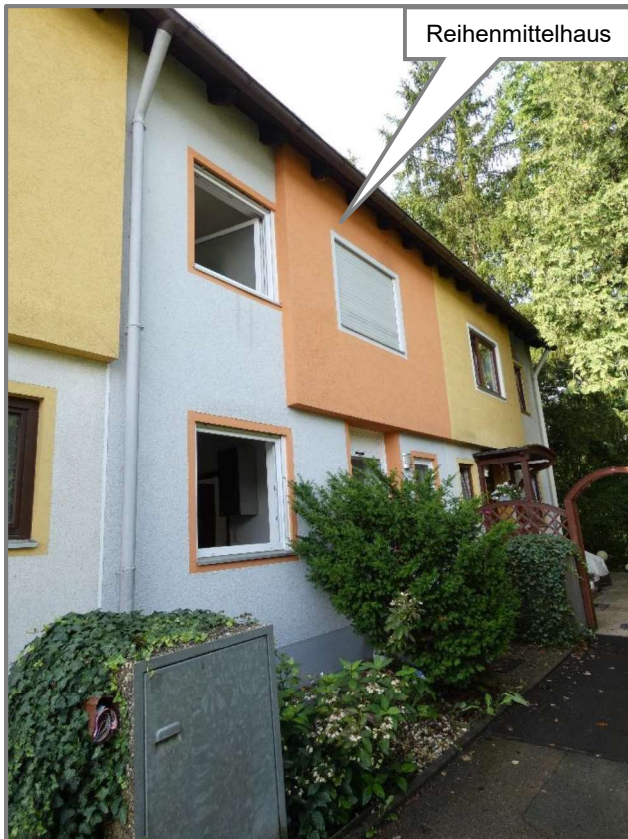
Reihenmittelhaus -  
Ansicht von Norden

Das Reihenmittelhaus wurde in Massivbauweise, voll unterkellert, mit Erdgeschoss, Obergeschoss und ausgebautem Dachgeschoss, Spitzboden, mit Satteldach, Eindeckung in Pfannen, errichtet. Die Fassaden sind verputzt und gestrichen. Auf dem Dach befindet sich eine Satteltenschüssel. An der Südfassade des Reihenmittelhauses befindet sich eine elektrische Außenmarkise. Weiter befindet sich an der Südfassade ein Außenwasserhahn. Das Reihenmittelhaus wird an der Nordfassade über eine Hauseingangstür, Zarge in Kunststoff mit Kunststoffoberlicht, Blatt in Kunststoff mit Isolierglaseinlagen, begangen. Linksseitig der Hauseingangstür ist ein Briefkasten mit Zeitungsrolle an die Fassade angebracht. Rechtsseitig der Hauseingangstür ist die Klingel in die Fassade integriert. Vor der Hauseingangstür befindet sich eine Außentreppe mit zwei Stufen und einem Podest, in Waschbeton ausgeführt. In dem Podest ist ein Fußrost vorhanden.

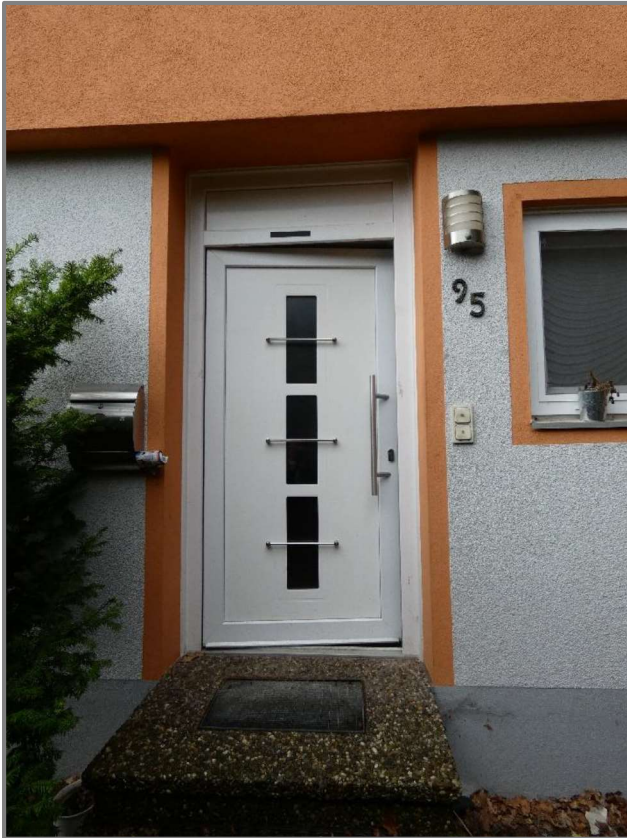
Hauseingangstür  
an der Nordfassade

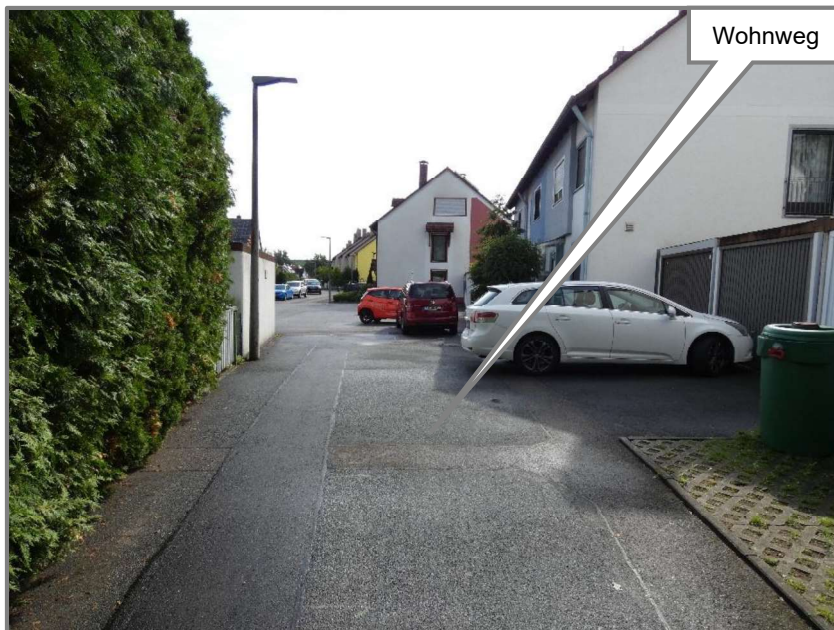
Wohnweg - Blick nach Osten zum Wendehammer der Virchowstraße

Das Grundstück wird von dem Wendehammer der Virchowstraße aus offen erschlossen. Das Grundstück ist vollständig in Schwarzdecke versiegelt.
