## EXPOSÉ

<b>Objekt:</b>	<b>Wohnanwesen mit Wohnhaus und angebautem Garagengebäude</b>
<b>Adresse:</b>	<b>Eduard-Wagner-Ring 3 in 96182 Reckendorf</b>
<b>Flurnummer:</b>	<b>1442/10</b>
<b>Grundstücksgröße:</b>	<b>701 m<sup>2</sup></b>
<b>Aktenzeichen des Gerichts:</b>	<b>3 K 62/22</b>
<b>Wertermittlungsstichtag:</b>	<b>20. April 2023</b>

Einfamilienwohnanwesen, bestehend aus Wohnhaus und Doppelgarage, Eduard-Wagner-Ring 3 in 96182 Reckendorf (Flur-Nr. 1442/10 der Gemarkung Reckendorf)

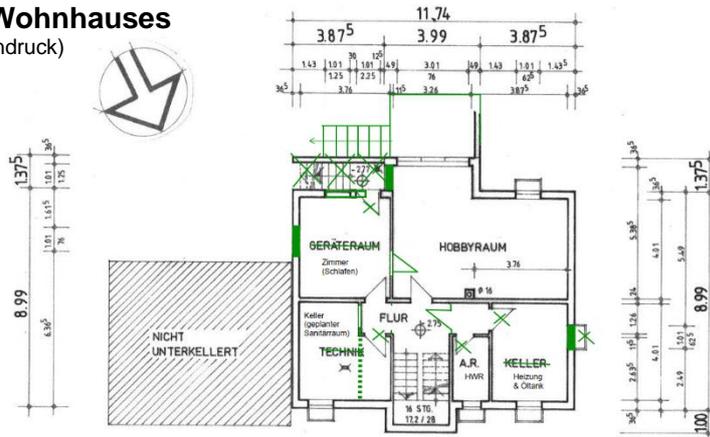
**Untergeschossgrundriss des Wohnhauses**  
 (mit skizzenhaften Ergänzungen nach Ortseindruck)

Hinsichtlich der Grundrissunterteilungen wird auf die Pläne unter Pkt. 6 des Exposés verwiesen.

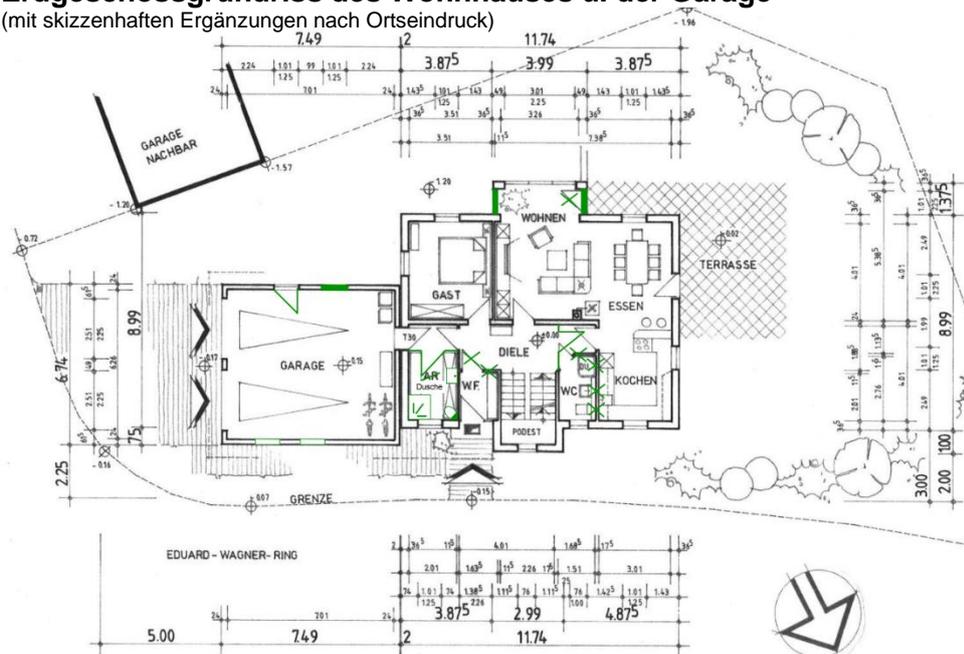
**Erdgeschossgrundriss des Wohnhauses u. der Garage**  
 (mit skizzenhaften Ergänzungen nach Ortseindruck)

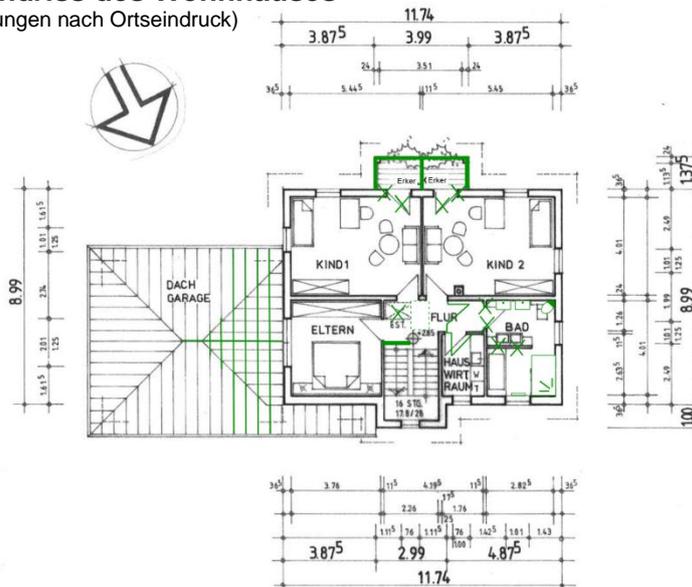
**Obergeschossgrundriss des Wohnhauses**  
 (mit skizzenhaften Ergänzungen nach Ortseindruck)

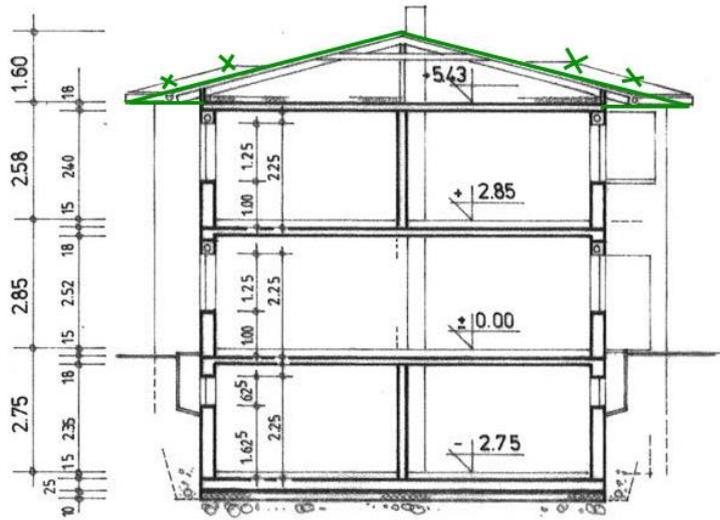
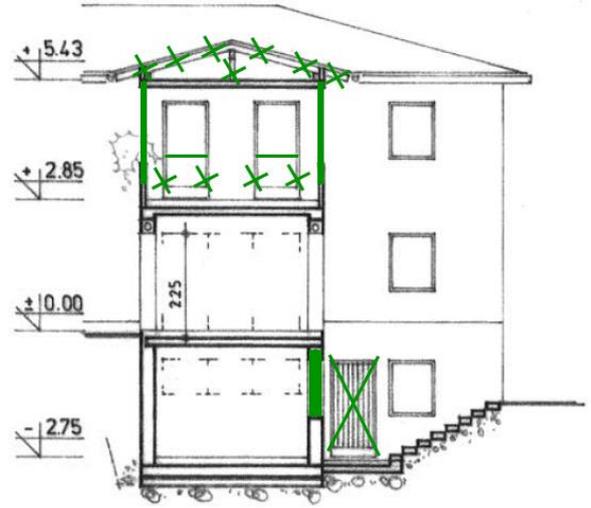
**Schnitte des Wohnhauses**

(mit skizzenhaften Ergänzungen nach Ortseindruck)

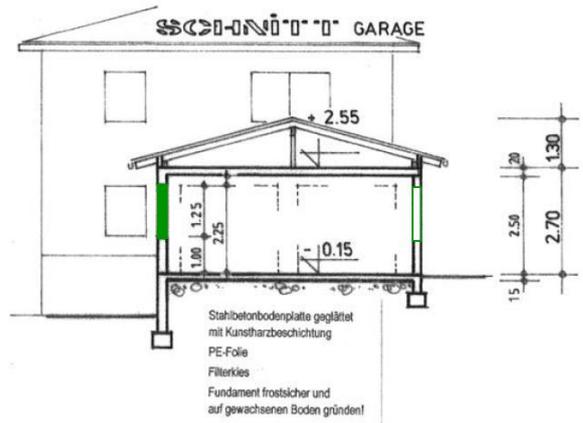
**Schnitt des Garagengebäudes**
