Auszug aus dem Verkehrswertgutachten

i. S. d. § 194 Baugesetzbuch (BauGB)
i. V. m. § 74a Zwangsversteigerungsgesetz (ZVG)

- a) 4/5 Miteigentumsanteil am Grundstück Flst. 66, verb. mit SE an den Räumen Nr. 1**
b) 1/5 Miteigentumsanteil am Grundstück Flst. 66, verb. mit SE an der Wohnung Nr. 2

Wertermittlungs- und Qualitätsstichtag am 19. September 2023

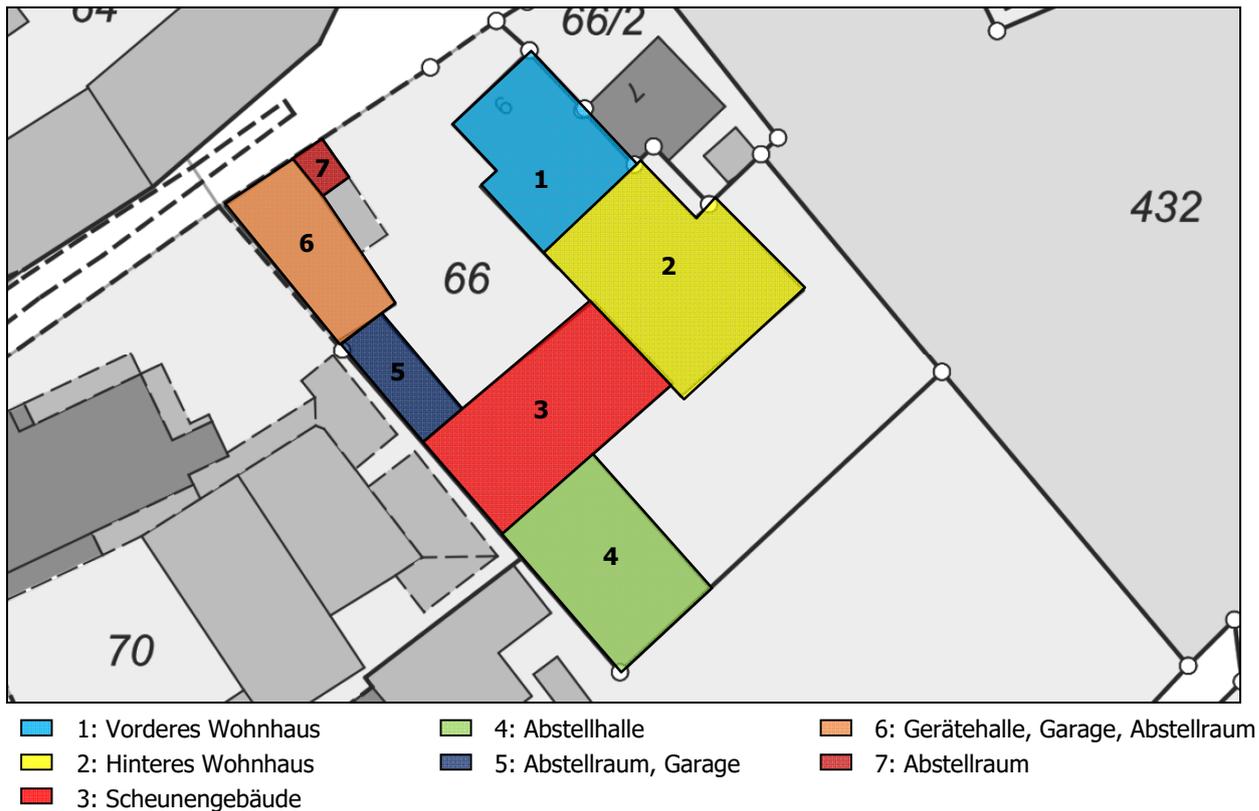
Das Bewertungsgrundstück Flst. 66 ist mit einer ehemaligen Hofstelle (Dreiseithof) bebaut, bestehend aus zwei Wohnhäusern sowie aus ehemaligen Scheunen- und Stallgebäuden in Massiv-, Fachwerk- und Holzbauweise. Das vordere Wohnhaus wurde in Massiv- und ggf. verdeckter Fachwerkbauweise mit Satteldach und Kreuzgiebel errichtet, bestehend aus einem Erdgeschoss, einem ausgebauten Dachgeschoss und einem nicht ausgebauten Spitzboden. Das hintere Wohnhaus wurde, als Aufstockung auf einen alten Stallbereich, in Massivbauweise mit Satteldach errichtet und besteht aus einem Erdgeschoss, Obergeschoss und einem nicht ausgebauten Dachgeschoss.

An das hintere Wohnhaus schließt ein Scheunengebäude in Fachwerkbauweise mit Satteldach an, bestehend aus einem Erdgeschoss und einem Dachgeschoss. An das Scheunengebäude schließt südöstlich eine eingeschossige Abstellhalle in Massivbauweise mit Satteldach an. Nordwestlich vom Scheunengebäude schließt ein ehemaliges Stall- und Garagengebäude in Massiv- und Fachwerkbauweise mit Satteldach an, bestehend aus einem Erdgeschoss und einem Dachgeschoss. Hieran schließt ein ehemaliges Stall- und Scheunengebäude in Fachwerk- und Massivbauweise mit Satteldach an, bestehend aus einem Erdgeschoss und einem Dachgeschoss. Hieran schließt ein eingeschossiger Abstellraum mit überdachtem Vorhofbereich mit einem Pultdach an.

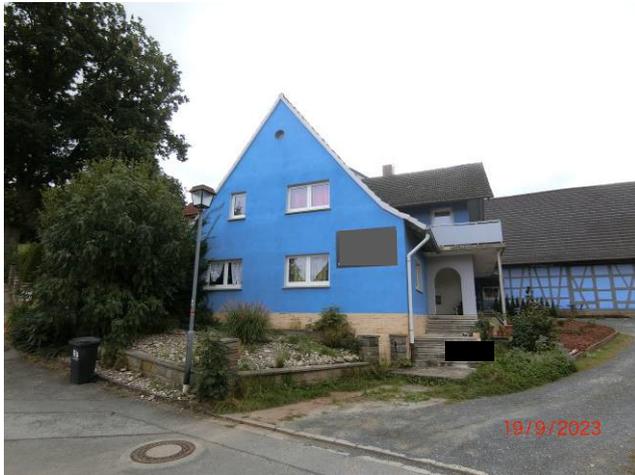
Blick von Nordwesten auf das vordere Wohnhaus (Geb. 1) und das Scheunengebäude (Geb. 3)

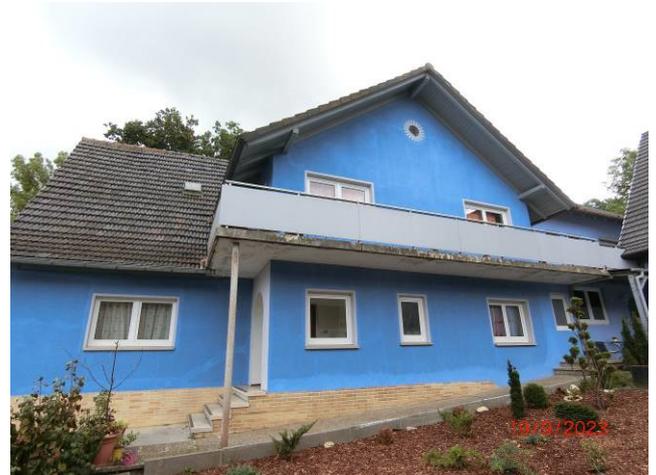
Blick von Westen auf das vordere Wohnhaus (Geb. 1)

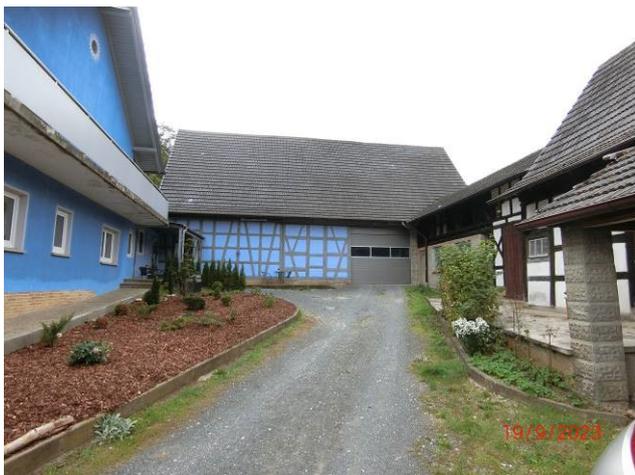
Blick von Nordwesten auf das vordere Wohnhaus (Geb. 1), Scheunengebäude (Geb. 3), Abstellraum u. Garage (Geb. 5) sowie ein Teil von Geb. 6.

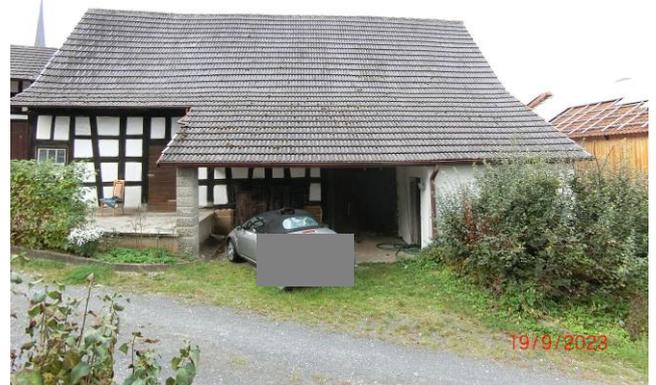
Blick von Nordosten auf die Gerätehalle mit Garage und Abstellraum (Geb. 6 und Geb. 7)

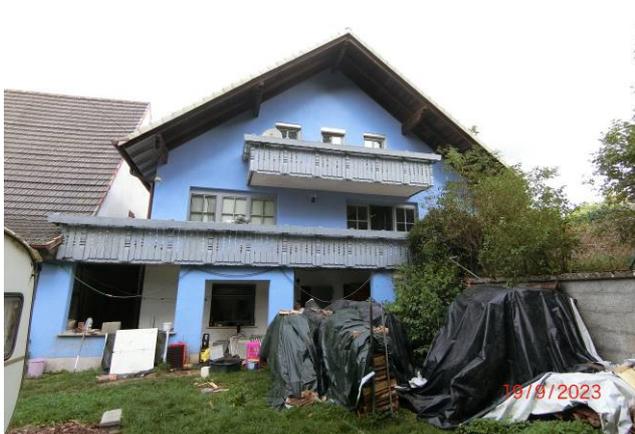
Blick von Südosten auf das hintere Wohnhaus (Geb. 2)

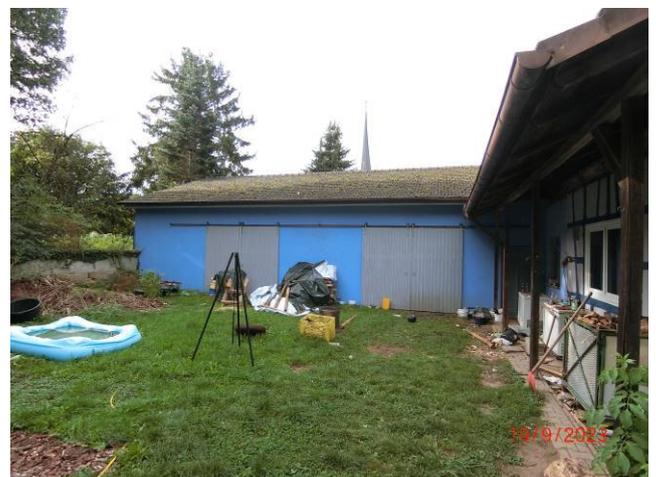
Blick von Nordosten auf die Abstellhalle (Geb. 4) und die Rückseite des Scheunengebäudes (Geb. 3, rechts)
