## Zusammenfassung des Verkehrswertgutachtens

über Grundstücke in	90480 Nürnberg
Objekt I Bebauung	Schedelstraße 98, Wohngrundstück, Größe 271 m <sup>2</sup> Einfamilienhaus (Reiheneckhaus), Wohnfläche ca. 172 m <sup>2</sup>
Objekt II Bebauung	Siebenbürger Straße 22, Garagengrundstück, Größe 15 m <sup>2</sup> Garage
Objekte III - VI	Anteile an Garagenhof (Obj. III) und Wegen (Obj. IV - VI)
Wertermittlungs-/ Qualitätsstichtag	13.03.2023

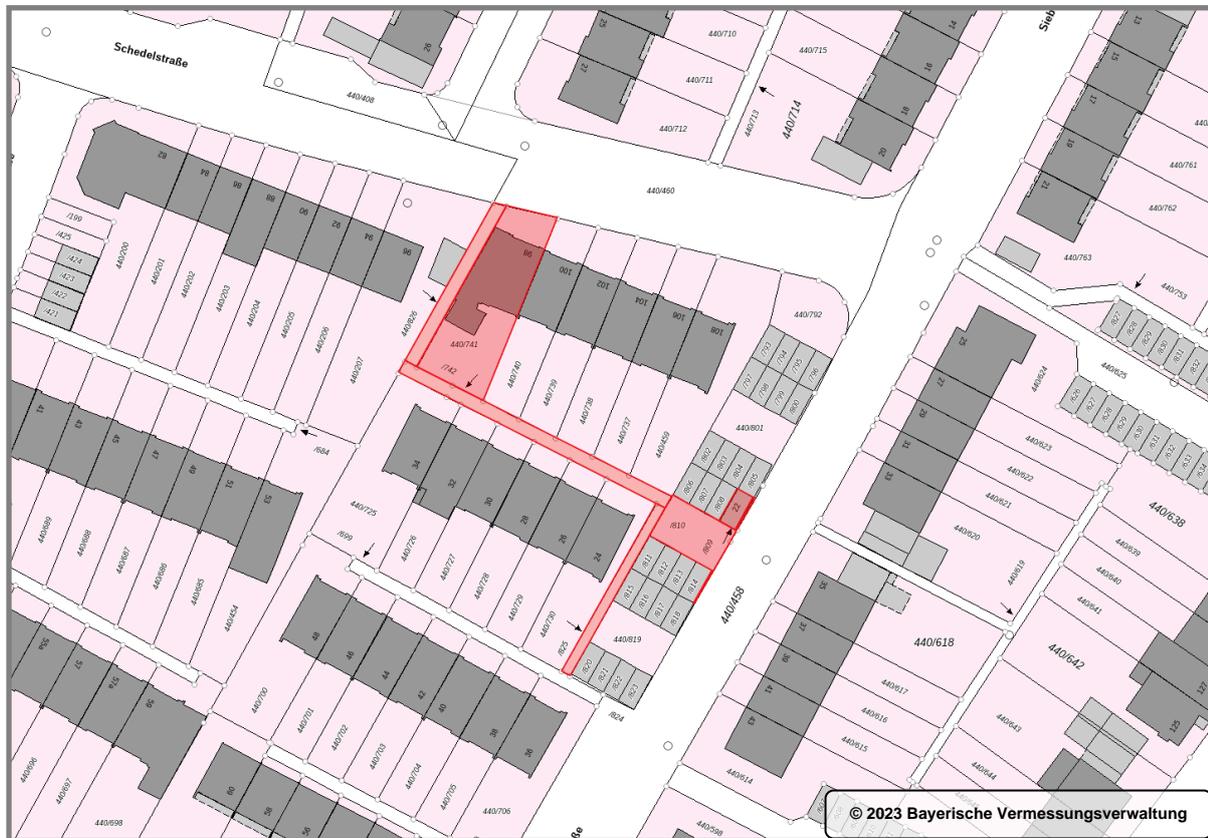
Es hat in etwa die Form eines Trapezes, siehe Lageplan. Die Breite an der Straßenfront, Ost-/Westrichtung, beträgt ca. 8 m, die mittlere Tiefe in Nord-/Südrichtung ca. 29 m.
