Auszug aus dem Gutachten

über den **Verkehrswert/Marktwert** (§ 194 Baugesetzbuch) des Teileigentums im Objekt

90455 Nürnberg, Am Hammer 1-3

Nicht ausgebauter Dachboden mit Benützungsregelungen im Gebäude Am Hammer 1

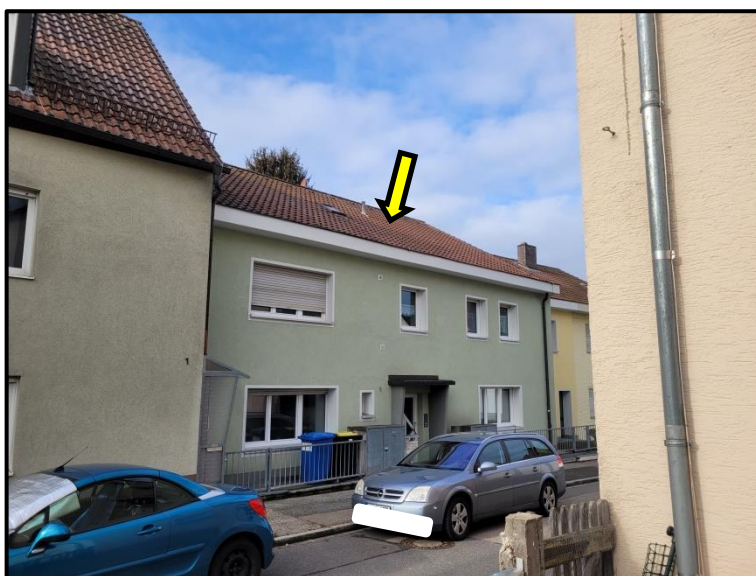
Teilansicht Straßenseite (Ostfassade) mit Lage des SOE Nr. 8

Das heutige Gebäudeensemble präsentiert sich an der Straßenseite (Osten) als gegliederter zweigeschossiger Baukörper mit Satteldach. An der Straßenseite befinden sich insgesamt 3 Zugangstüren.

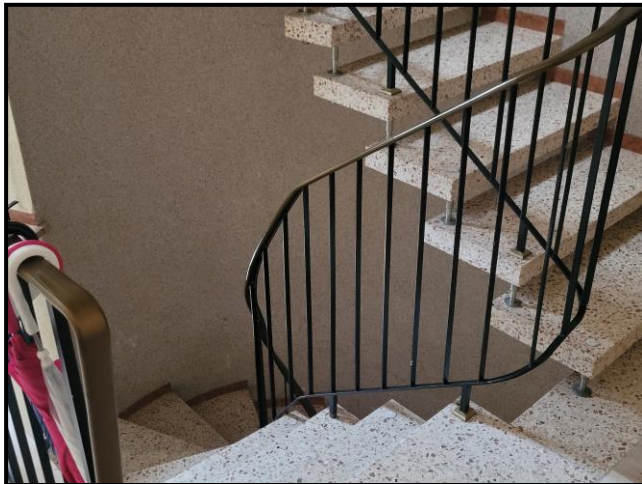
Beispiel für Innenansicht und Objektzustand:
Treppenhaus im Bereich OG/DG

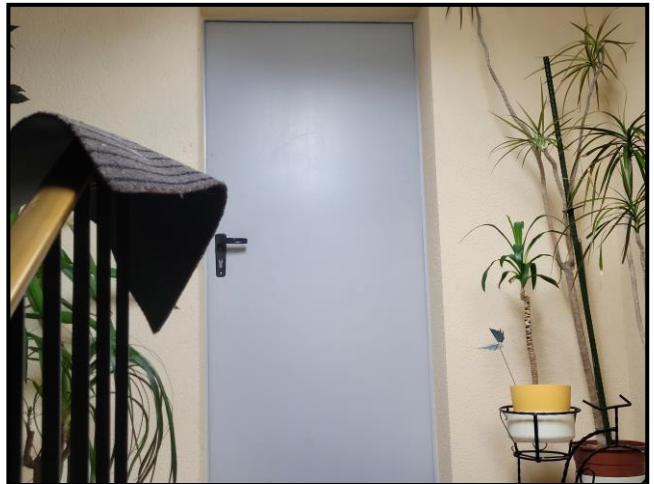
Beispiel für Innenansicht und Objektzustand:
Zugang vom Treppenhaus zum Dachboden SOE Nr. 8

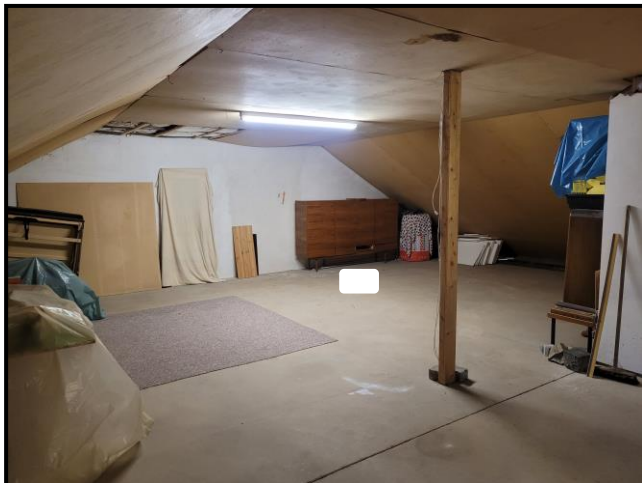
Beispiel für Innenansicht und Objektzustand:
Dachboden SOE Nr. 8, ausbaubarer Teilbereich

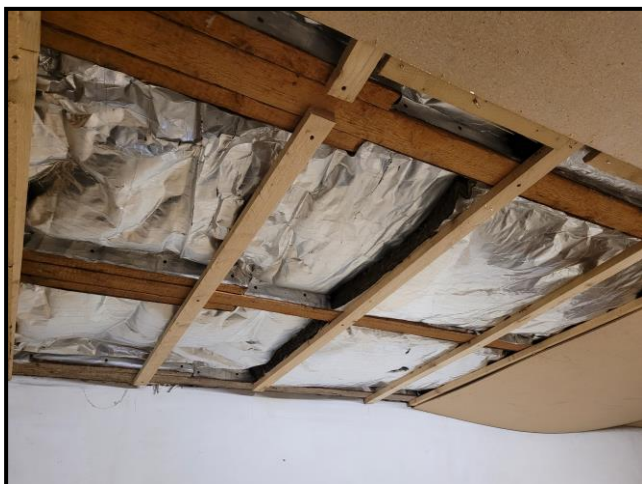
Beispiel für Innenansicht und Objektzustand:
Dachboden SOE Nr. 8

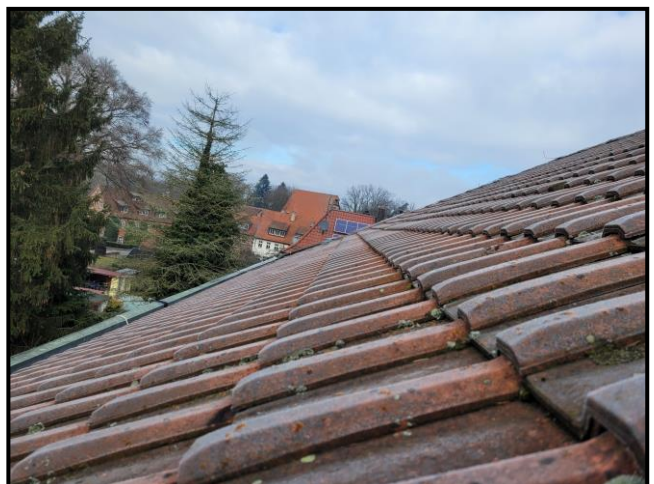
Beispiel für Objektzustand:
Teilansicht westliche Dachhälfte
