## Zusammenfassung des **VERKEHRS-/MARKTWERTGUTACHTENS** nach § 194 BauGB

90453 Nürnberg, Stadtteil Katzwang, Lausitzer Straße 26e

Grundbuch / Gemarkung	Nürnberg / Katzwang
Band / Blatt	153 / 5344
Flurstück Nr.	128/11
Größe des Grundstücks	255 m <sup>2</sup>
vorhandene Bebauung	Reihenendhaus
Baujahr / Einbau einer Ölheizung ca.	1967
Erneuerung Heizungsanlage ca.	1989
Einbau Kunststoff-Isolierglasfenster ca.	2005
Renovierungs-/Modernisierungsmaßnahmen (lt. Angabe) ca.	2014
Nutzfläche ca.	34 m <sup>2</sup>
Wohnfläche ca.	89 m <sup>2</sup>
Verkehrswert am 22.08.2025 (Wertermittlungs-/Qualitätsstichtag)	360.000,00 €

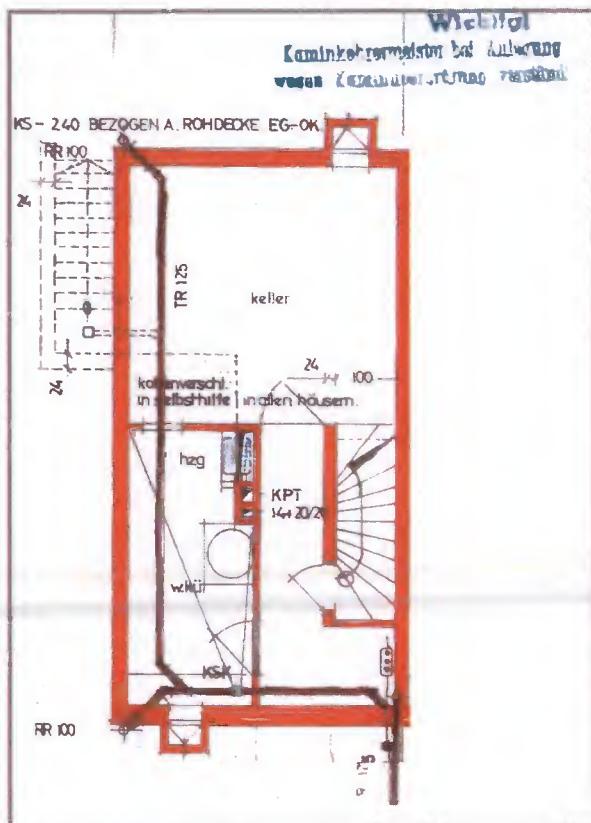
Reihenendhaus (1967) - Grundriss Kellergeschoß

Im Kellergeschoss befinden sich ein Kellerflur, ein Kellerraum und ein Heizungsraum mit Waschküche. Die Innentüren sind mit Zargen und Blättern in Holz und Metall ausgeführt. Die Fußböden sind in Estrich ausgeführt und mit Steinzeug belegt. Die Wände sind überwiegend grob verputzt und gestrichen. Die Decken sind überwiegend verputzt und gestrichen. Die Decke im Kellerraum ist abgehängt, in Leichtbaukonstruktion ausgeführt. Die Belichtung und Belüftung erfolgen über einflügelige Kelleroberlichter in Metall, einfach verglast, mit Mäusegitter. Die Elektrik und Haustechnik sind auf Putz verlegt. Hier befinden sich ein Ausgussbecken, der Hauptgaszähler mit Hauptabsperrhahn, die Panzersicherung, der Hauptwasseranschluss, ein Sicherungskasten mit Stromzähler und Sicherungen, die Heizungsanlage mit Brenner, Versorgung über Gas, und ein Warmwasserspeicher mit einem Fassungsvermögen von ca. 200 l.

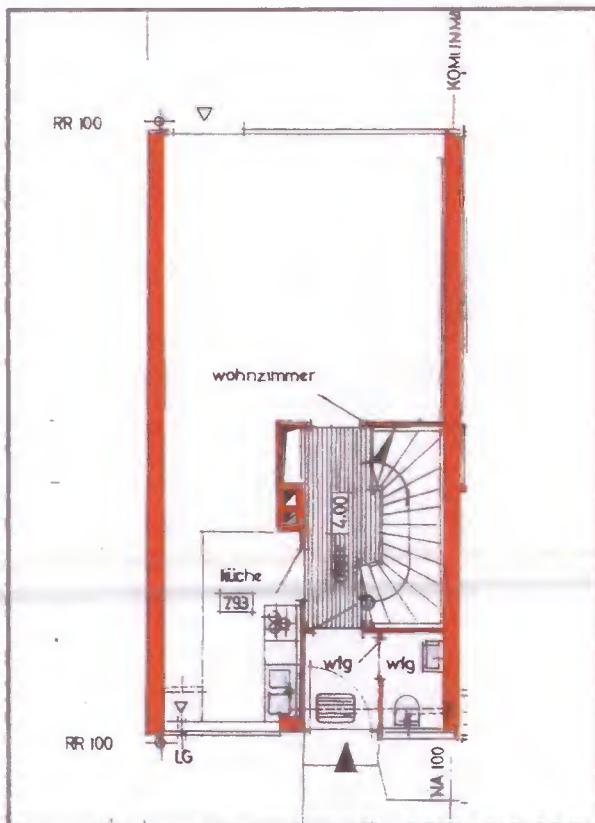
## Reihenendhaus (1967) - Grundrisskizze Erdgeschoss Ist-Situation

Im Erdgeschoss befinden sich ein Windfang, ein WC, eine Diele und ein Wohnzimmer mit offener Küche. Die Innentüren sind mit Zargen in Metall und Blätter in Holz, teilweise mit Glaseinlagen, ausgeführt. Die Fußböden sind überwiegend mit Steinzeug belegt. Die Wände sind vorrangig verputzt und gestrichen. Die Wände im WC sind raumhoch mit Steinzeug belegt. Im Bereich der Küchenzeile befindet sich eine Art Fliesenspiegel, in Pressspanplatten ausgeführt. Die Decken sind verputzt und gestrichen. Im WC ist in Trockenbauweise eine abgehängte Decke eingezogen. Umlaufend ist im Deckenbereich eine integrierte Beleuchtung vorhanden. Im Küchenbereich ist die Decke abgehängt und gestrichen, mit integrierter Beleuchtung. Die Belichtung und Belüftung erfolgen über ein einflügeliges Oberlicht, Kunststoff-Isolierglas, eine einflügelige Terrassentür, Kunststoff-Isolierglas, mit rechtsseitig feststehendem Kunststoff-Isolierglaselement, ein zweiflügeliges Kunststoff-Isolierglasfenster und über ein Drahtglas-Element Richtung Windfang. Teilweise sind mit mechanische Außenjalousien vorhanden. Die Beheizung erfolgt über Radiatoren. An Sanitärgegenständen sind ein wandhängendes WC mit Unterputzpülkasten und ein Waschbecken vorhanden.

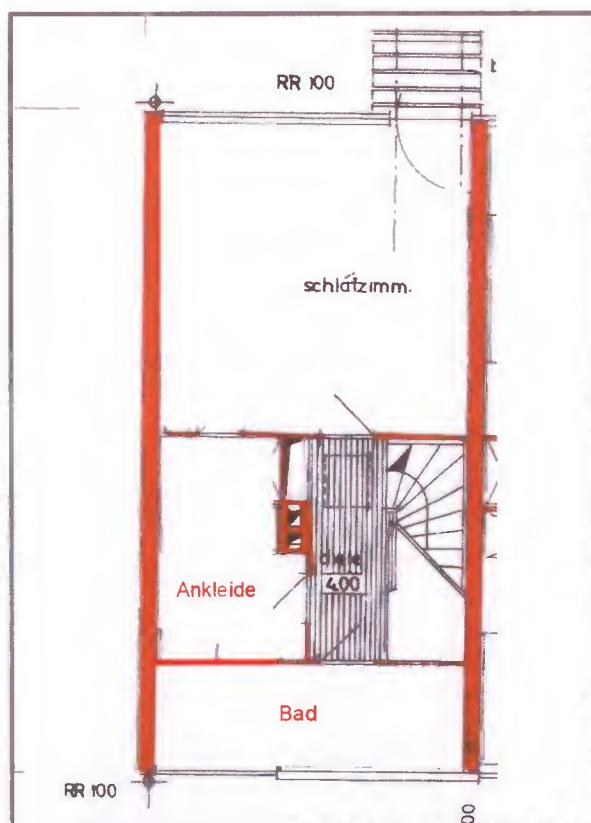
## Reihenendhaus (1967) - Grundriss Obergeschoss Ist-Situation

Im Obergeschoss befinden sich eine Diele, ein Schlafzimmer mit Balkon und Ankleide sowie ein Bad. Die Innentüren sind mit Zargen in Metall und Blätter in Holz ausgeführt. Die Fußböden sind mit Holz Laminat und mit Steinzeug belegt. Die Wände sind verputzt und gestrichen und im Bad/WC raumhoch mit Steinzeug belegt. Die Decken sind verputzt und gestrichen. Im Bad ist der Deckenbereich teilweise abgehängt, in Trockenbauweise. Hier ist eine integrierte Beleuchtung vorhanden. Die Belichtung und Belüftung erfolgen über eine einflügelige Balkontür, Kunststoff-Isolierglas, zweiflügelige Kunststoff-Isolierglasfenster, jeweils mit mechanischer Außenjalousie. Im Bad sind weiterhin zwei einflügelige Oberlichter, Kunststoff-Isolierglas, vorhanden. Die Beheizung erfolgt über Radiatoren und im Bad/WC über einen Radiator, als

Handtuchheizkörper ausgeführt. An Sanitärgegenständen sind eine Badewanne, ein Doppelwaschtisch, eine Dusche sowie ein wandhängendes WC mit Unterputzspülkasten vorhanden. Der Balkon wird von dem Schlafzimmer aus über eine einflügelige Balkontür, Kunststoff-Isolierglas, begangen und ist in Metallkonstruktion mit Holzbrettern im Fußbodenbereich und einseitig mit einer Holzbrüstung ausgeführt. Rechts- und linksseitig sind Drahtglas-Metallelemente vorhanden.

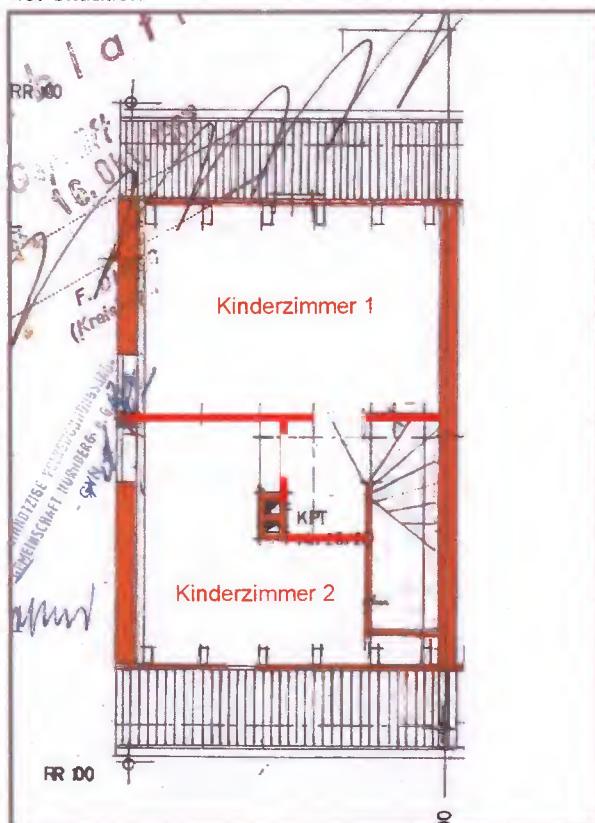
## Reihenendhaus (1967) - Grundrisskizze Dachgeschoss - Ist-Situation

Im Dachgeschoss befinden sich zwei Kinderzimmer. Die Innentüren sind mit Zargen in Metall und Blätter in Holz ausgeführt. Die Fußböden sind Laminat belegt. Die Wände sind verputzt und gestrichen. Die Drempel, die Schrägen und die Decken sind mit Holz verkleidet und gestrichen. Die Belichtung und Belüftung erfolgen über einflügelige Kunststoff-Isolierglasfenster, ein Dachflächenfenster, Kunststoff-Isolierglas und ein Dachflächenfenster in Holz, einfach verglast. Die Beheizung erfolgt über Radiatoren. Von dem Kinderzimmer 2 aus wird über eine Holzklappe ein Abseitenraum eingesehen.

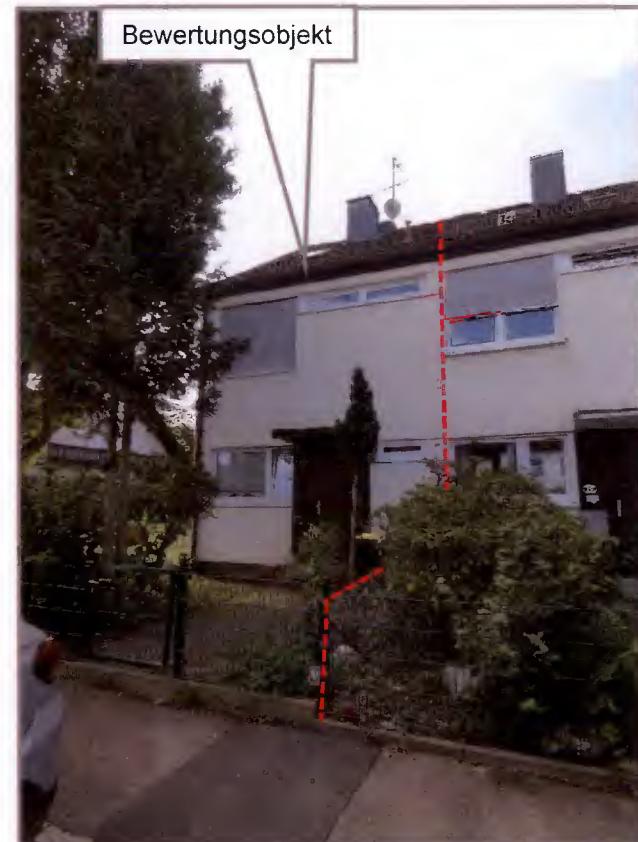
Ansicht von Norden

Das Reihenendhaus wurde in Massivbauweise mit Erdgeschoss, Obergeschoss, ausgebautem Dachgeschoss, voll unterkellert, mit Satteldach, Eindeckung in Pfannen, errichtet. Auf dem Satteldach befinden sich eine Antennenanlage und zwei Sattelitenschüsseln. Von Norden ist der eingeblechte Kaminzug erkennbar. Die Fassaden sind verputzt und gestrichen. An dem Ostgiebel ist ein Außenwasserhahn angebracht. Hier ist die Fassade geringfügig mit Steinzeug belegt. An der Südfront ist eine mechanische Außenmarkise angebracht. Das Reihenendhaus wird an der Nordfassade über eine Hauseingangstür, Zarge und Blatt in Holz, begangen. Linksseitig der Hauseingangstür ist ein Bereich der Fassade mit Holz verkleidet. Hier ist ein Briefkasten mit Zeitungsrolle angebracht. Ebenfalls befindet sich linksseitig der Hauseingangstür die Klingel. Vor der Hauseingangstür befindet sich eine zweistufige Außentreppe, in Betonkonstruktion ausgeführt.
