# Auszug aus dem Verkehrswertgutachten

über den Verkehrswert (Marktwert) gemäß § 194 des Baugesetzbuchs (BauGB) in der Fassung der Bekanntmachung vom 03.11.2017 (BGBl. I S. 3634 ff) für das Grundstück mit der **Flnr. 312/41** bebaut mit einem **Doppelhaus nebst Garagen** im Erlenweg 1 und 3 in 90537 Feucht

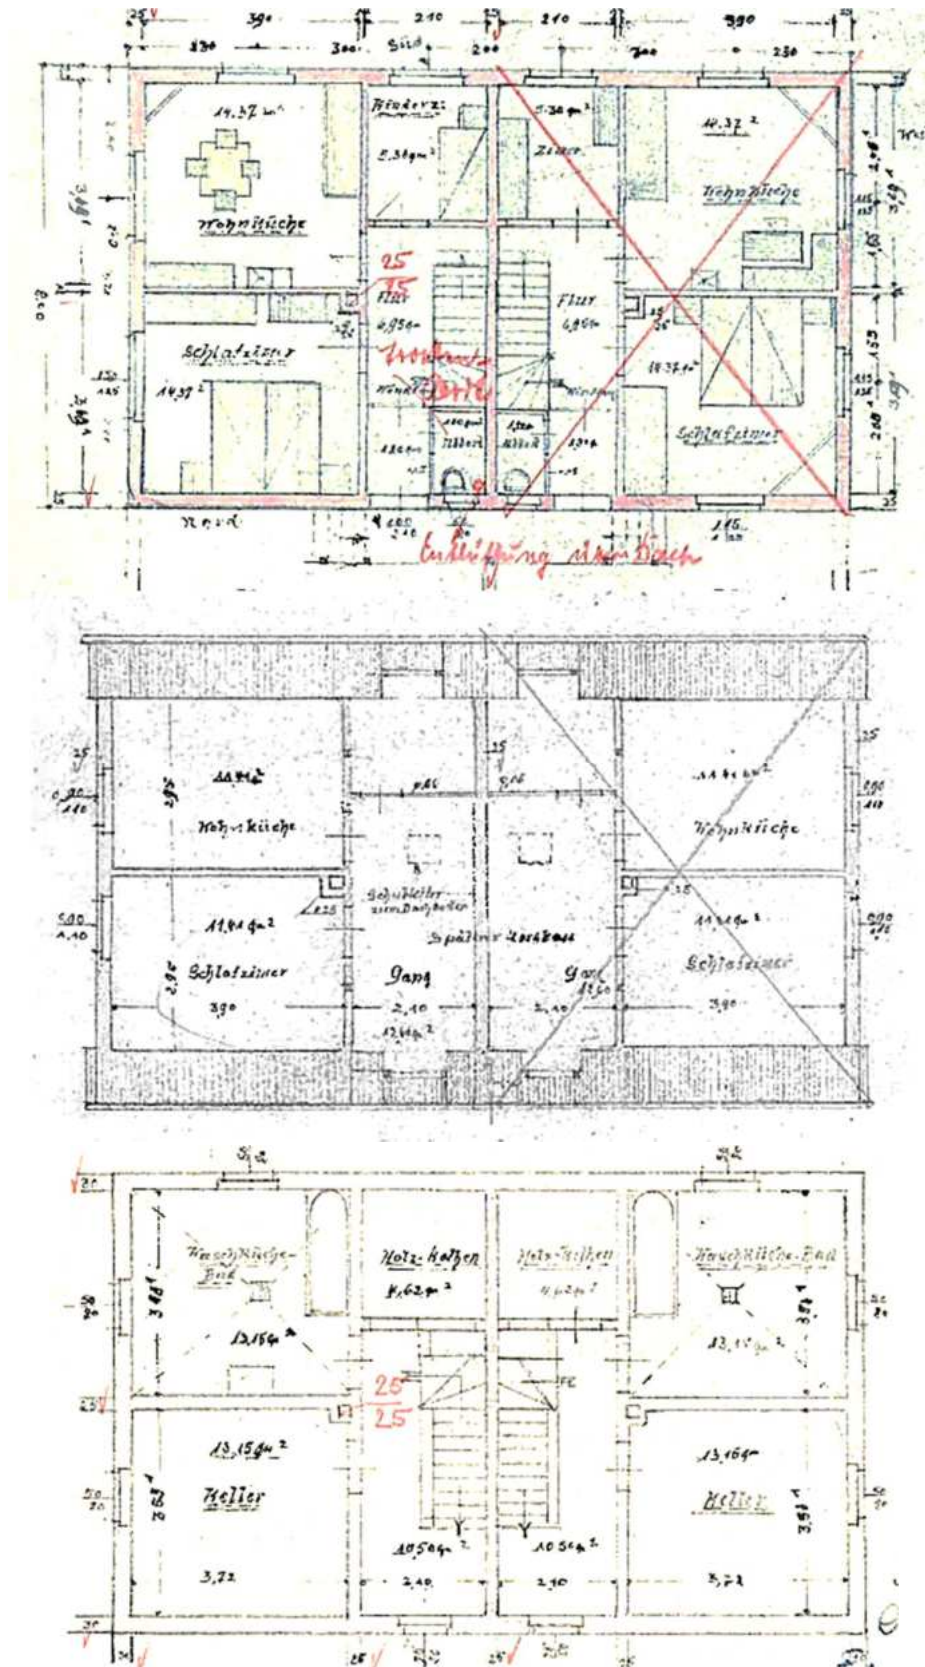
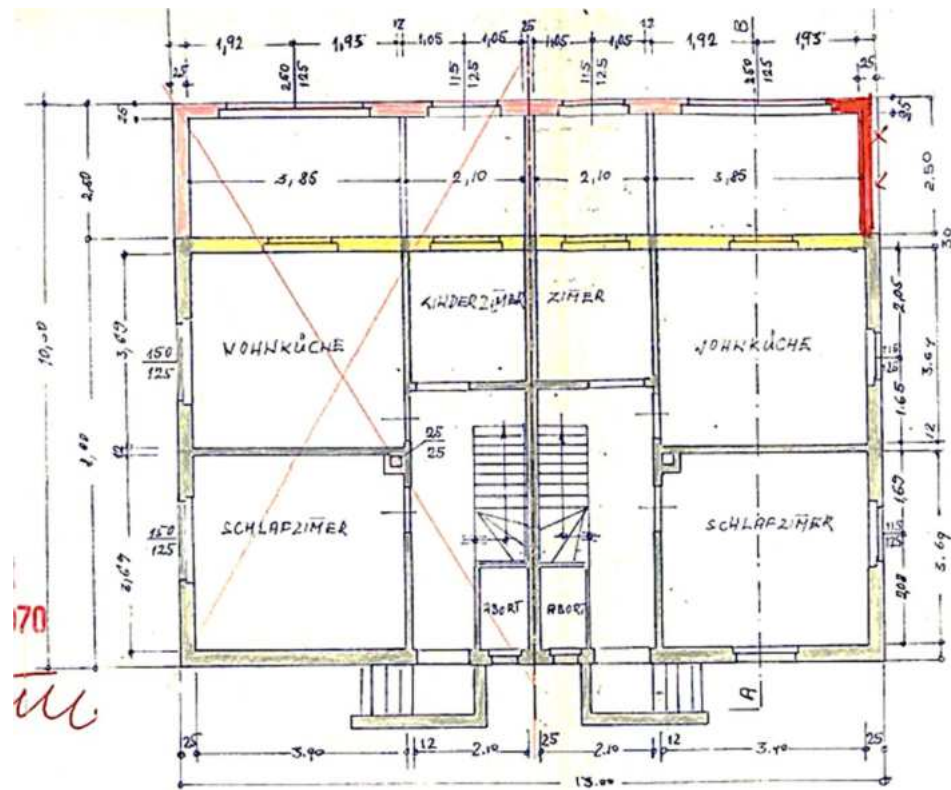
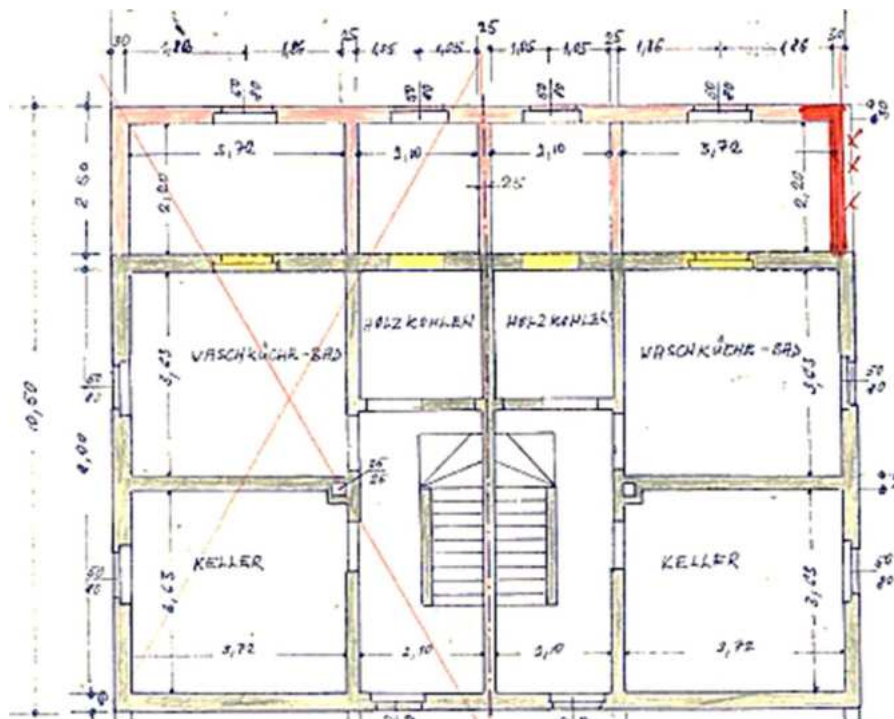
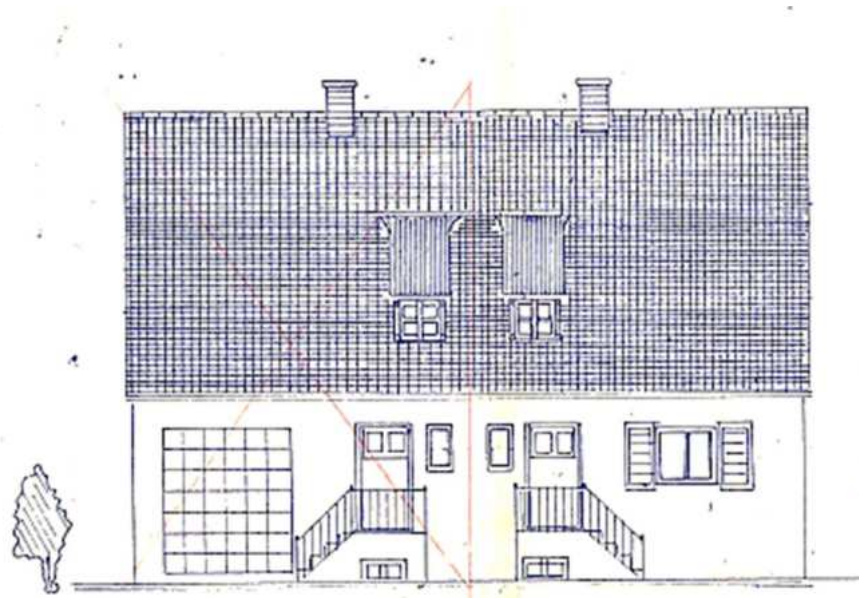
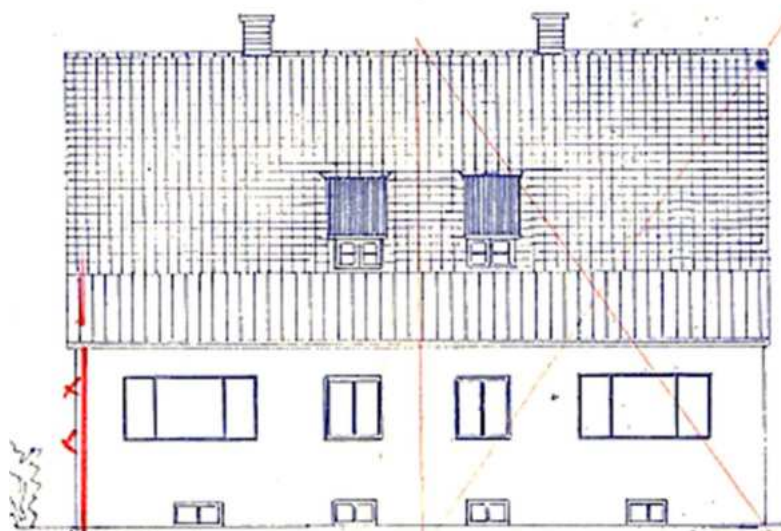
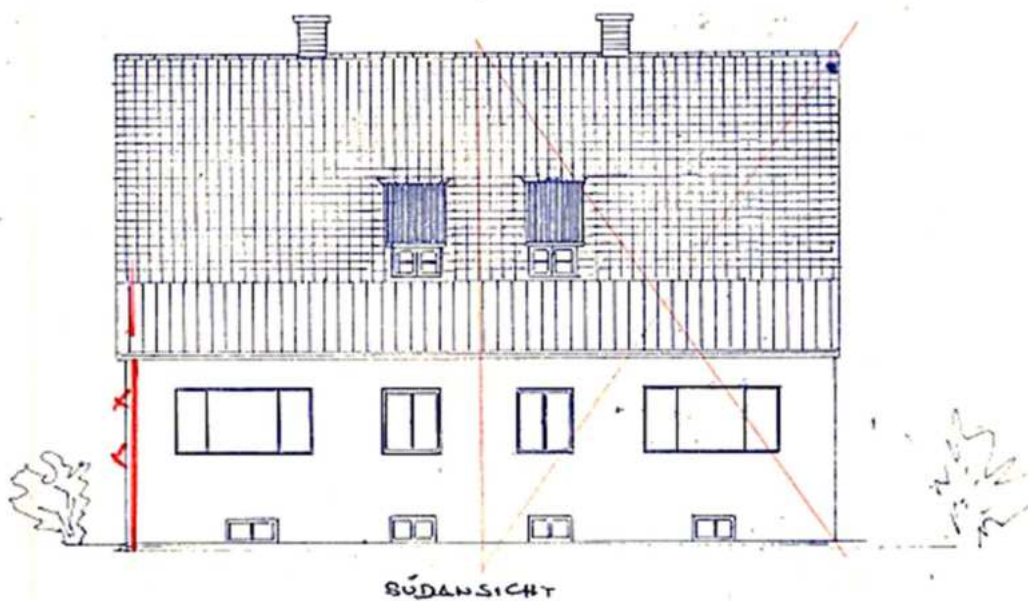
## Grundrisse/Ansichten/Schnitte

Die Grundrisse, Schnitte und Ansichten können ggf. der tatsächlichen Nutzung abweichen und sind nicht zur Maßentnahme geeignet.

Am Tag der Ortsbesichtigung konnte das Wertermittlungsobjekt nicht besichtigt werden. Insofern erfolgt die Beschreibung der Grundrisse auf Basis der vorliegenden Bauunterlagen. Eine abweichende Grundrissgestaltung sowie eine abweichende Nutzung der Räume sind möglich. In der Folge wird davon ausgegangen, dass die Raumaufteilung und Grundrisskonzeption der Doppelhaushälfte Ost im Erlenweg 1 und der Doppelhaushälfte West im Erlenweg 3 identisch sind. Im Folgenden erfolgt daher die auf den vorliegenden Plänen basierte Beschreibung einer der Doppelhaushälften, wobei diese als repräsentativ für beide Hälften betrachtet wird. Alle Geschosse sind über das innenliegende Treppenhaus erschlossen. Es besteht gemäß den Unterlagen eine funktionale Grundrissaufteilung.

Die Grundrisskonzeption der Doppelhaushälfte sieht einen nördlich gelegenen Eingang vor, der direkt in eine Diele führt. Westlich der Diele befindet sich eine Gästetoilette. Die Diele erschließt das östlich gelegene Schlafzimmer sowie die nach Süden ausgerichtete Wohnküche. Ebenfalls im Süden ist ein Kinderzimmer lokalisiert, das ebenfalls über die Diele zugänglich ist. Durch die Wohnhauserweiterung wurden die nach Süden ausgerichteten Räume erweitert. Das Treppenhaus erschließt das Dach- sowie das Kellergeschoss des Doppelhauses.
