Zusammenfassung des Verkehrswertgutachtens

| Adresse | Bewertungsobjekt | Gutachten vom |
|---|---|---|
| Mathildenstraße 33, 90489 Nürnberg | 2 Zimmer Eigentumswohnung Nr. 13 im 1. Obergeschoss (links) | 25.08.2025 |

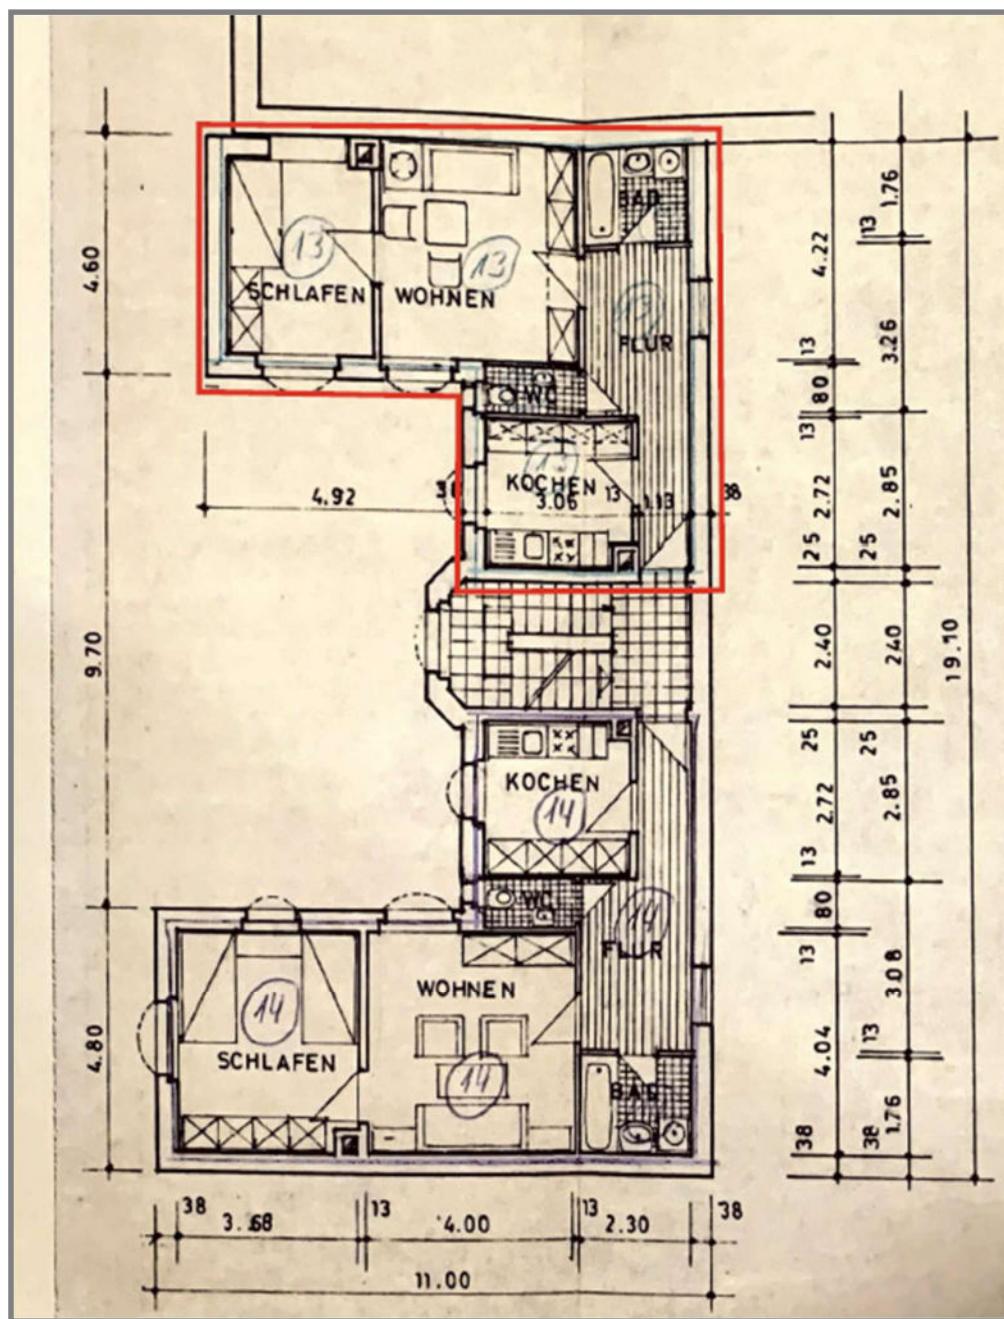
Im Badezimmer ist ein Waschmaschinenanschluss vorhanden.

Die Stromverkabelung in der Wohnung ist teilweise unfertig ausgeführt und die Steckdosen sind teilweise offen.

- Decken:** Im Flur, WC und Badezimmer Holzdecke in Nut- und Feder ausgeführt. In der Küche, Wohnzimmer und Schlafzimmer tapeziert und gestrichen.
- Nach Angaben beim Ortstermin besteht an der Außenfassade ein Feuchtigkeitsproblem, das zu teilweisen Durchfeuchtungen im Deckenbereich des Schlafzimmers führt. Infolgedessen weist die Tapete in diesem Bereich teilweise Schäden auf und ist stellenweise abgerissen.
