## Zusammenfassung des Verkehrswertgutachtens

90459 Nürnberg, Sperlingstraße 23

10 K 52/24

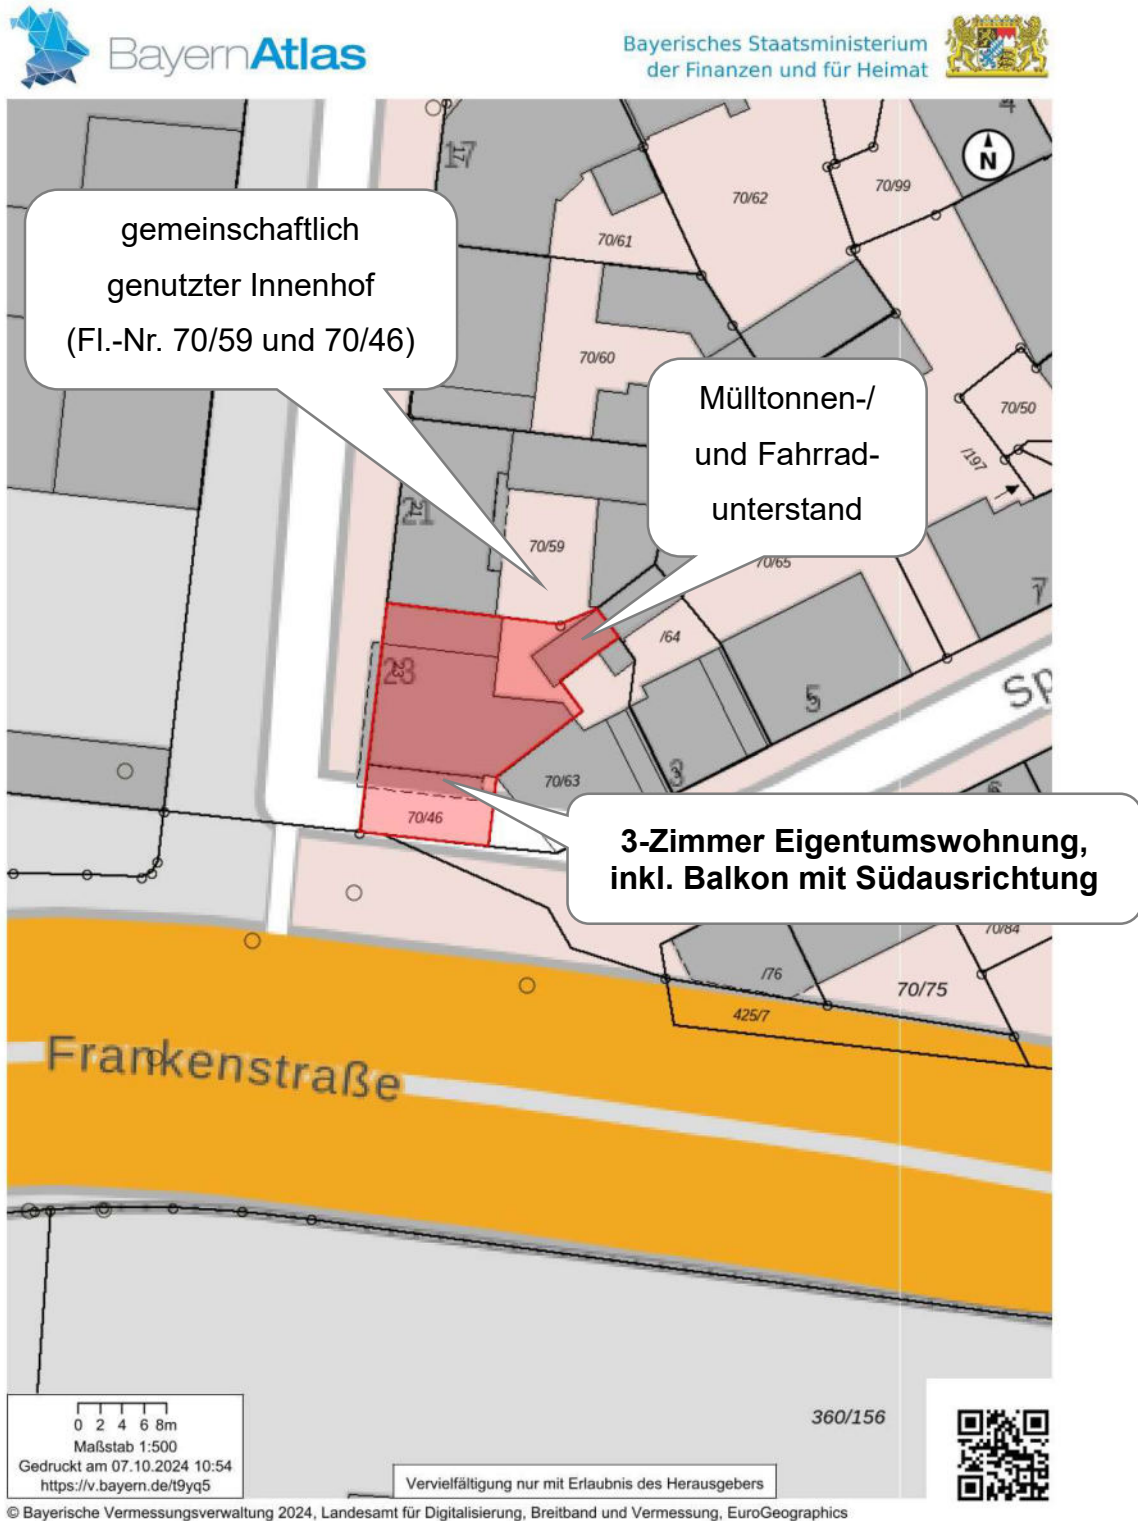
Abbildung 1 Lageplan - Bayerische Vermessungsverwaltung Nr. 2110-1503

| Grundstücksform | unregelmäßig geschnitten |
| Straßenfront | rd. 33 m |
| Mittlere Grundstücksbreite | rd. 18 m |
| Mittlere Grundstückstiefe | rd. 21 m |

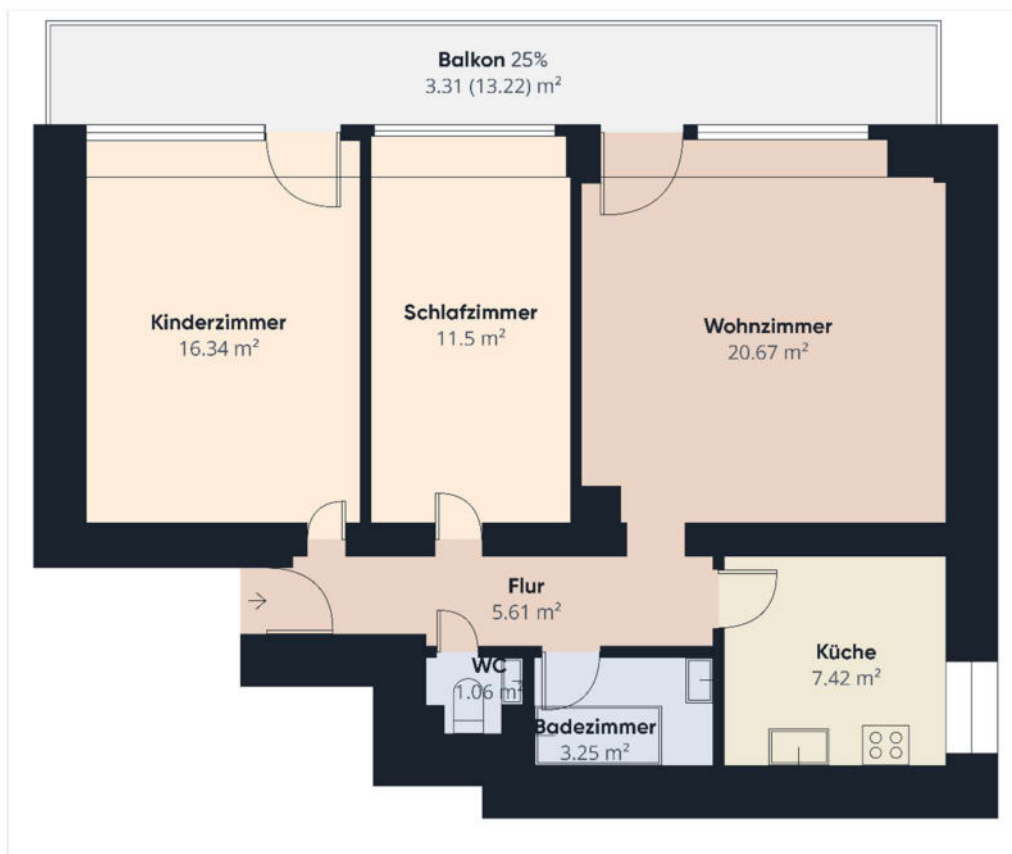
Abbildung 5 Grundriss (Wohnung Nr. 16)

Die Wohnung Nr. 16 befindet sich im sechsten Obergeschoss des linken Gebäudeteils des Mehrfamilienhauses und ist über das innenliegende Treppenhaus zugänglich. Die Wohneinheit umfasst einen Flur, ein Badezimmer, ein separates WC, eine Küche, ein Schlafzimmer, ein Kinderzimmer sowie ein Wohnzimmer. Das Schlafzimmer, das Kinderzimmer und das Wohnzimmer sind nach Süden ausgerichtet und bieten jeweils Zugang zu einem durchgehenden Balkon, der sich über die gesamte Südseite des Objekts erstreckt. Die Küche ist nach Westen ausgerichtet. Alle Räume sind über den Flur erreichbar und die Raumaufteilung erweist sich insgesamt als funktional.
