**Exposé für das Amtsgericht München
Abteilung für Zwangsvollstreckung in das
unbewegliche Vermögen
Infanteriestraße 5
80325 München
AZ: 1510 K 99/22**

**Einfamilienhaus, Anbau mit Einliegerwohnung,
Doppelgarage**

Lage Gemarkung Dachau, Ludwig-Dill-Straße 30 in 85221 Dachau, Flurstück Nr. 1806/1

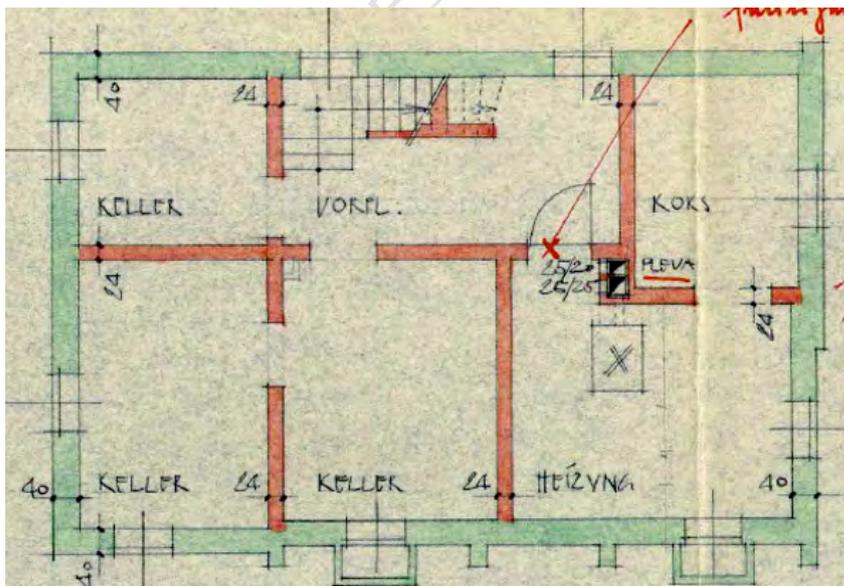
Die Planunterlagen stimmen nicht genau mit der Örtlichkeit überein, vom Wintergarten sind keine Pläne vorhanden!
Wohnhaus:

Wohnhaus: Kellergeschoss: Waschraum, Flur, Keller 1-3, Heizung, Lagerraum
Erdgeschoss: Diele, Speise, Küche, Wohnen/Essen, Balkon, Büro, Windfang, WC
Obergeschoss: Diele, Gast, Kind 1 und 2, Eltern, Bad
Dachgeschoss: Speicher

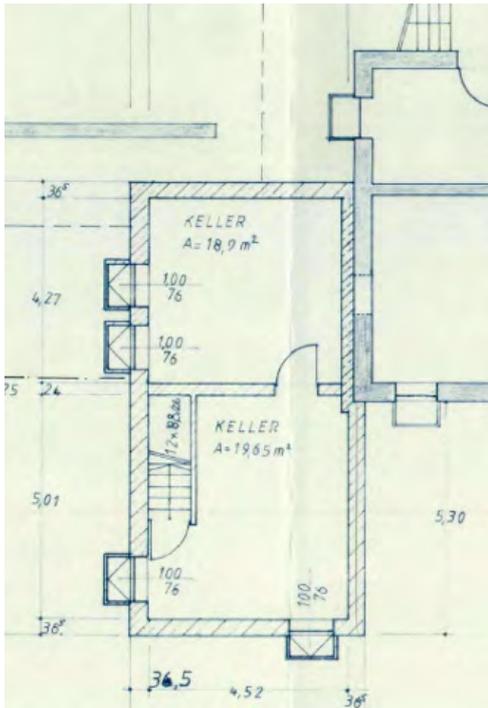
Kellergeschoss

Anbau Einliegerwohnung

Anbau: Kellergeschoss: Vorräum, Keller 1 und 2
Erdgeschoss: Flur, Bad, Küchenzeile, Essen/Wohnen, Wintergarten, Terrasse
Dachgeschoss: Galerie (Schlafen)
