Exposé zum Verkehrswertgutachten

Amtsgericht Nördlingen Aktenzeichen: 1 K 5/25

Sondereigentum 1 als Doppelhaushälfte

Lage des Objektes Riedstraße 13, 13a

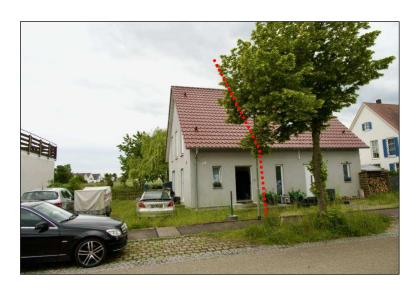
Gebäudebeschreibung Eingeschossige Doppelhaushälfte,

das Dachgeschoss ist ausgebaut, das Gebäude ist nicht unterkellert,
