## Exposé zum Verkehrswertgutachten

### Amtsgericht Nördlingen Aktenzeichen: 1 K 8/24

### Bergstraße 19, Mödingen

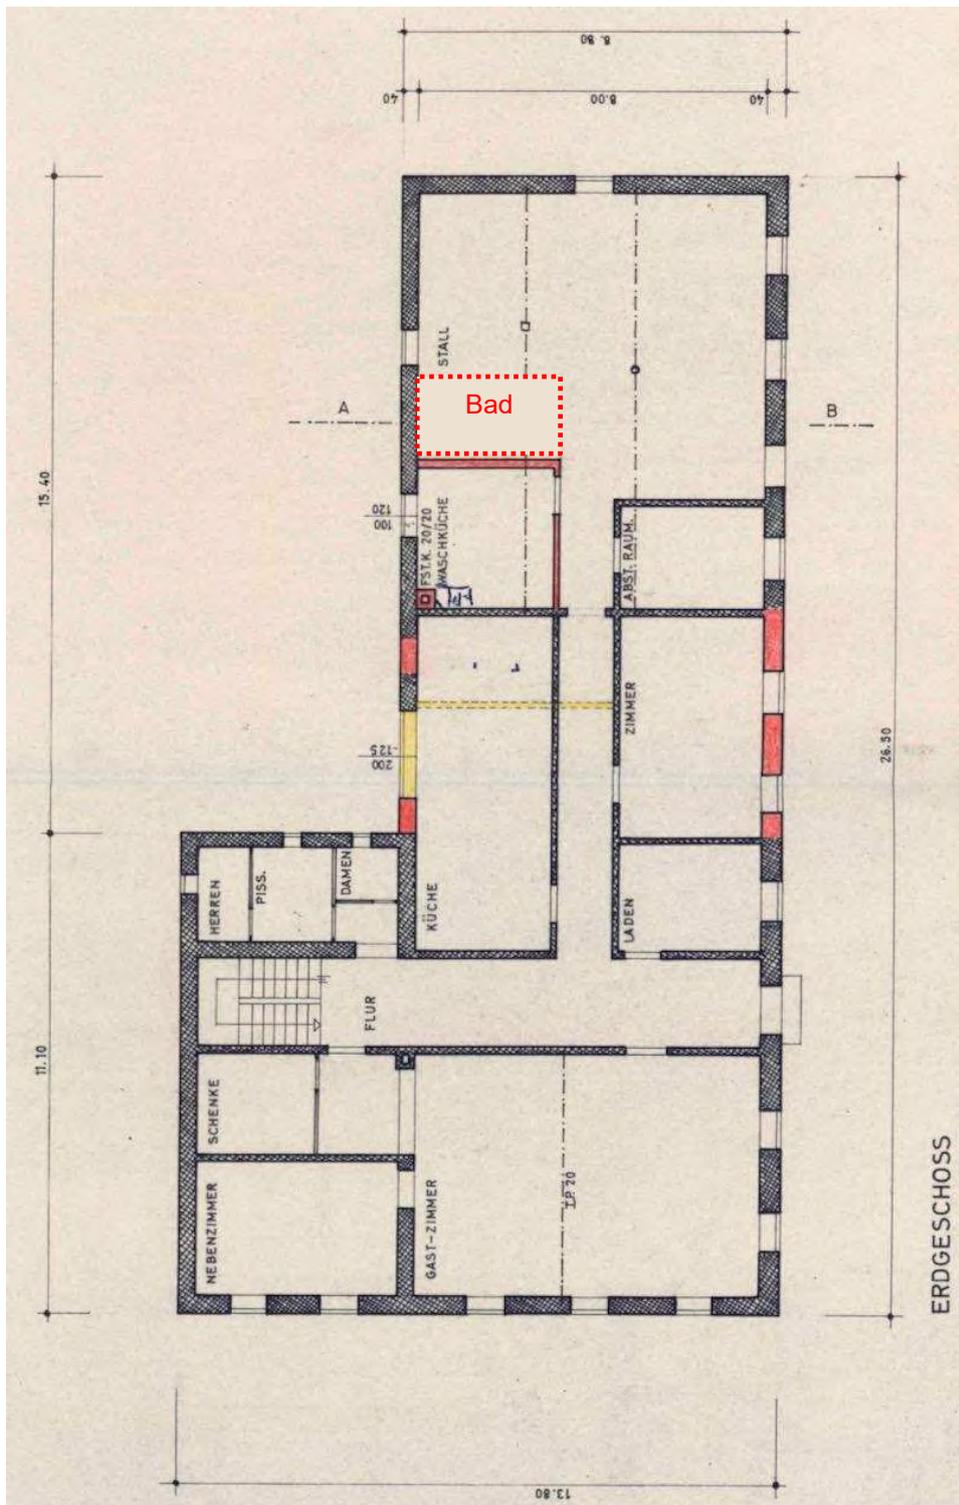
Erdgeschoss (ohne Maßstab)

### Objektunterlagen Wohnhaus

Erdgeschoss	1 Zimmer, Küche, Bad, Waschküche; Gaststube mit Nebenraum, WC-Anlagen Stall
Obergeschoss	Tanzsaal, 3 Zimmer
Dachgeschoss	nicht ausgebauter Dachraum
Kellergeschoss	Kellerräume

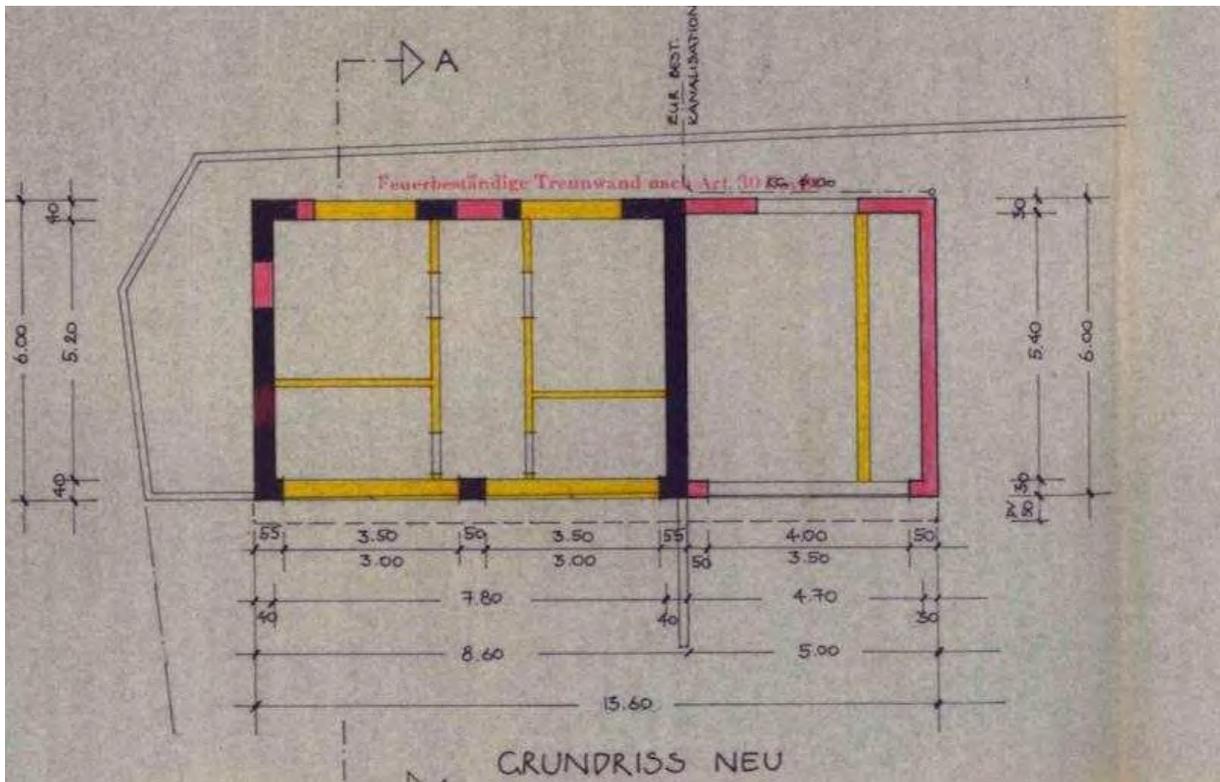
Grundriss (ohne Maßstab)

## Objektunterlagen Maschinengarage

**Maschinengarage**      Eingeschossiges Gebäude,  
Satteldach  
Baujahr ca. 1979

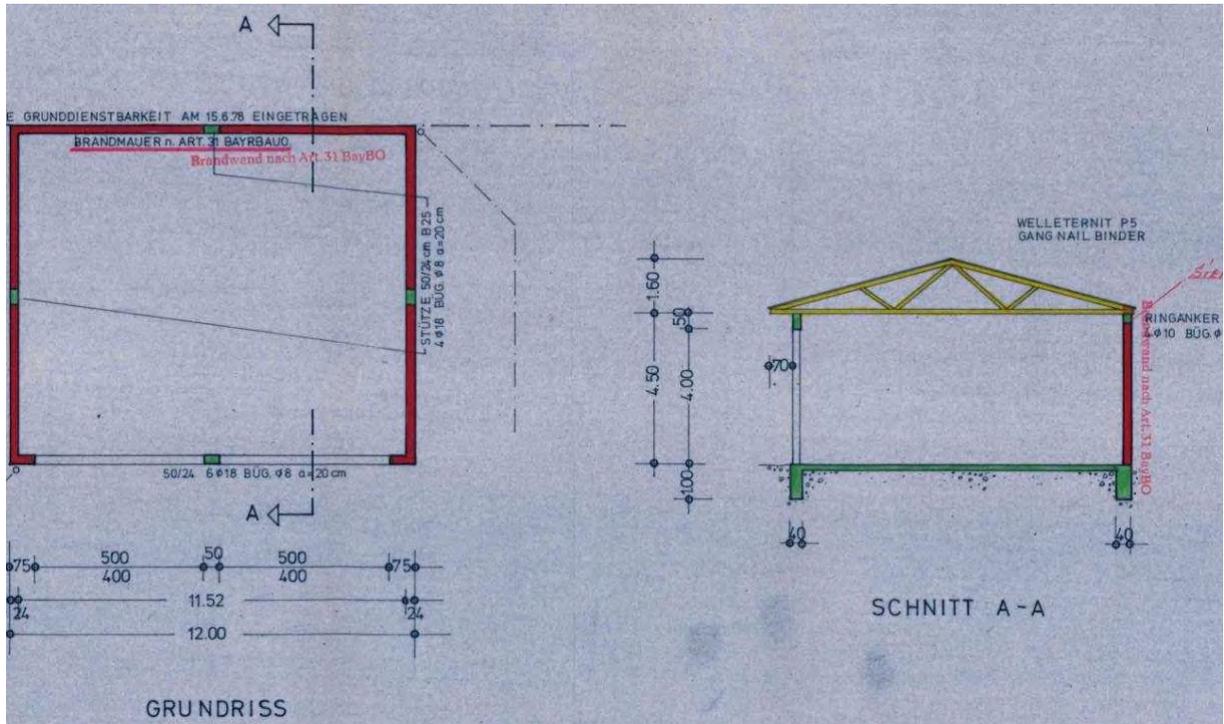
Grundriss / Schnitt (ohne Maßstab)

## Objektunterlagen Maschinenhalle

**Maschinenhalle**      Eingeschossiges Gebäude,  
Satteldach  
Baujahr: ca. 1980

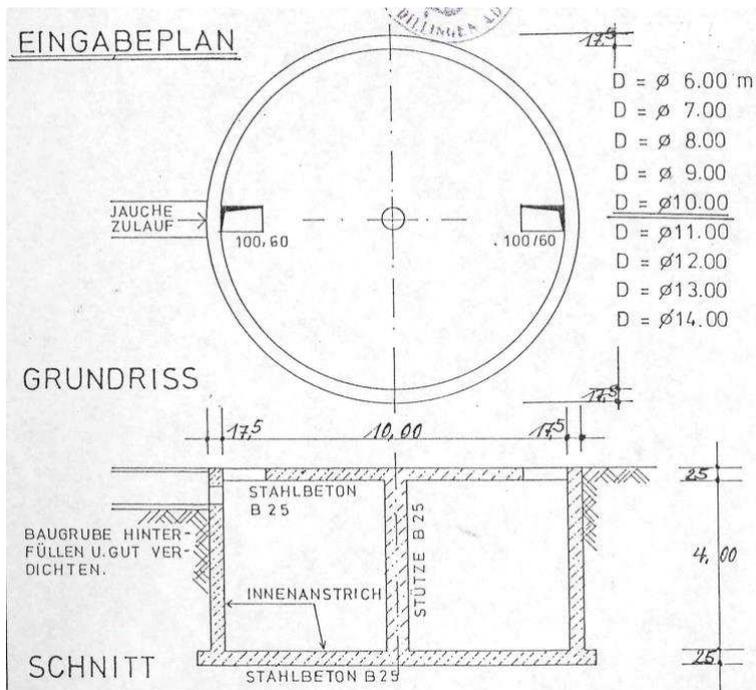
Grundriss / Schnitt (ohne Maßstab)

## Objektunterlagen Jauchegrube
