## Exposé zum Verkehrswertgutachten

**Amtsgericht Nördlingen**

**Aktenzeichen: 1 K 31/22**

Einfamilien-Wohnhaus mit Nebengebäude

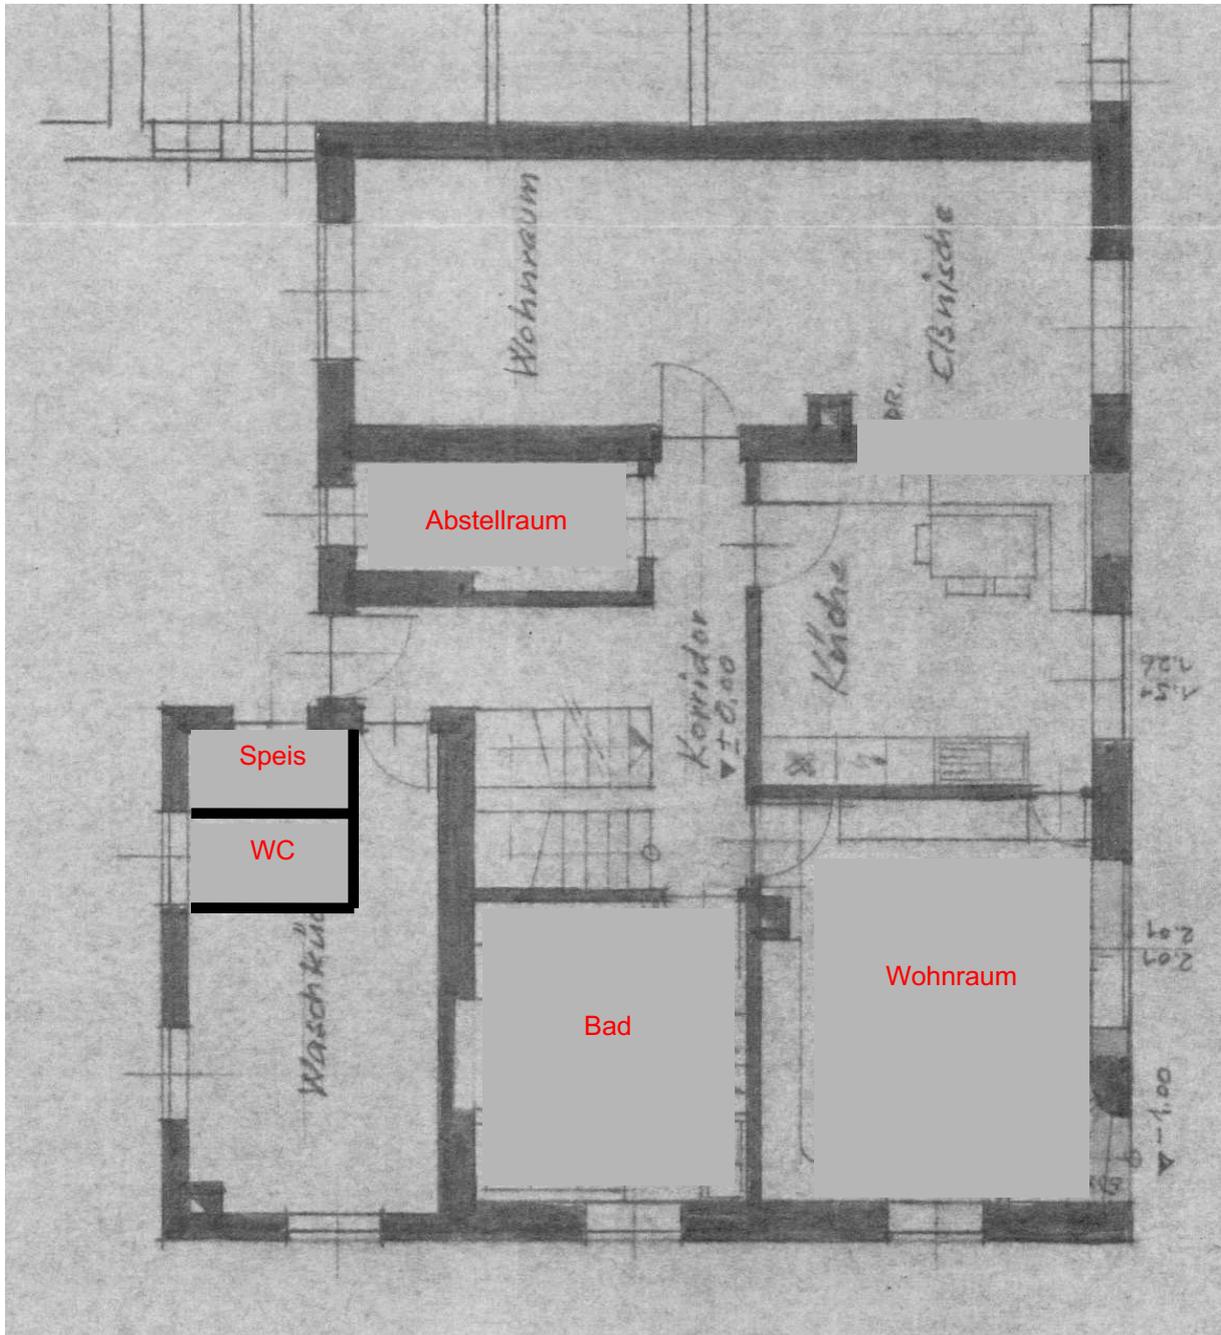
## Grundriss Erdgeschoss

Die dargestellten Grundrissänderungen sind schematisch und ohne Maßstab.

Die tatsächlich vorgefundene Raumaufteilung weicht von den Planunterlagen ab. Die Wohnfläche wurde mit einem einfachen Aufmaß ermittelt.
