## **VERKEHRSWERTGUTACHTEN**

1820/2691 MEA am zusammengesetzten Grundstück FINr. 2110,  
Länder Str. 20 und FINr. 2110/1 Länder Str. 22, verbunden mit  
dem Sondereigentum an allen Räumen des Hauses Nr. 1  
in 83093 Bad Endorf

Verkehrswertermittlung im Teilungsversteigerungsverfahren

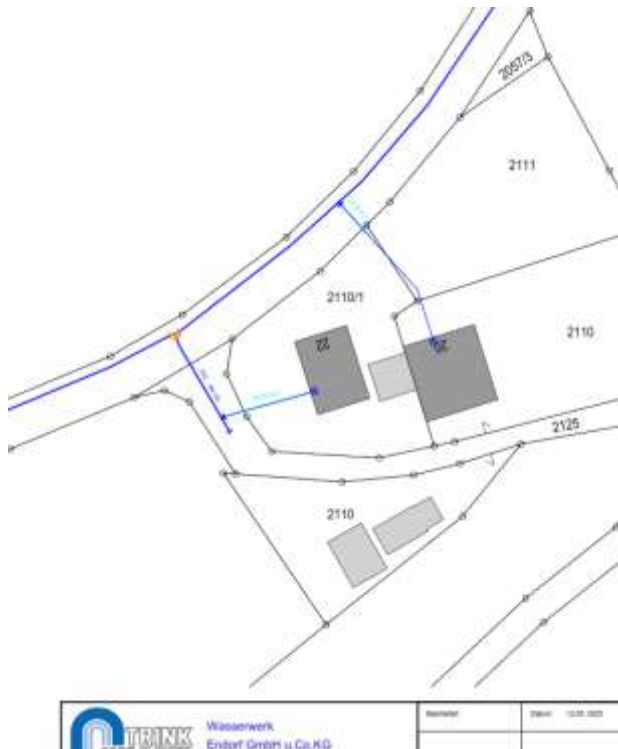
Gemäß dem nachstehend abgebildeten, nicht maßstabsgetreuen Spartenplan des Wasserwerks Bad Endorf ist das Anwesen an die öffentliche Trinkwasserversorgung angeschlossen.

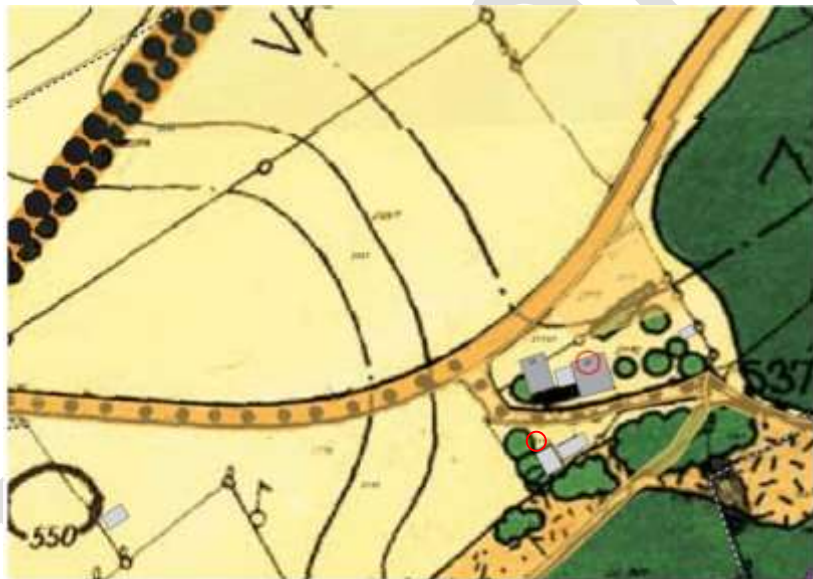
Gemäß dem nachfolgenden Auszug des Flächennutzungsplans der Marktgemeinde Bad Endorf, stellt dieser den Bereich des Bewertungsobjekts als **Landwirtschaftsfläche** dar.

Das Bewertungsobjekt liegt nicht im Geltungsbereich eines rechtsverbindlichen Bebauungsplans, es befindet sich im **Außenbereich**.
