# Kurzbeschreibung

zum Gutachten vom 17.10.2024 im Verfahren des  
AG Augsburg - Vollstreckungsgericht - (Gz.: K 70/23)

Anschrift:	Blumenstraße 14, 86863 Langenneufnach
Grundstück:	Flurstück Nr. 542/29, Gemarkung Langenneufnach
Grundstücksgröße:	759 m <sup>2</sup>
Objektbeschreibung:	Mehrfamilienhaus, bestehend aus 5 Wohnungen und 2 Einzelgaragen
Wohnfläche:	Wohnung Souterrain: rd. 28 m <sup>2</sup> Wohnung EG: rd. 83 m <sup>2</sup> ; Wohnung OG: rd. 79 m <sup>2</sup> ; Wohnung DG: rd. 59 m <sup>2</sup> Wohnung DG (über Garage): rd. 45 m <sup>2</sup> insgesamt rd. 294 m <sup>2</sup>
Raumaufteilung:	insgesamt zweckmäßige, standardisierte Aufteilung eines Mehrfamilienhauses, die eine sinnvolle Nutzung der zur Verfügung stehenden Wohn- und Nutzflächen ermöglicht
Nutzung:	Die Wohnung im 1. Obergeschoss des Bestandsgebäudes und die beiden Garagen werden durch Teile der Eigentümergemeinschaft genutzt. Die übrigen Wohnungen stehen leer.

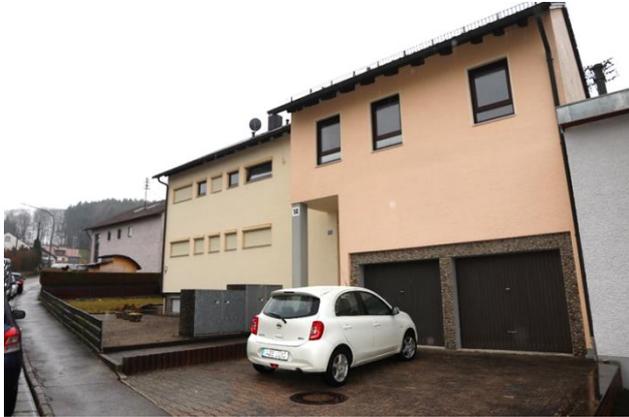
**Außenansicht: Mehrfamilienhaus von Nordwesten**

Fassadengestaltung:	mehrlagiger Rauputz, Anstrich mit gelber und orangener Dispersionsfarbe; im Sockelbereich grau abgesetzt
Innentüren:	furnierte Röhrensantüren in Holzzargen, teilweise mit (Struktur-)Glasfüllung, Türgriffe aus Leichtmetall;
Bodenbeläge:	<u>KG</u> : überwiegend Mosaikfliesen, tlw. auch PVC-Belag und Filzboden; <u>EG</u> : überwiegend Laminatboden, Küche und Sanitärräume mit keramischem Fliesenbelag, Diele mit PVC-Boden; <u>OG</u> : überwiegend Textilboden, Küche und Sanitärräume mit keramischem Fliesenbelag; <u>DG</u> : überwiegend Laminatboden, Küche und Sanitärräume mit keramischem Fliesenbelag;
Sanitärausstattung:	<u>Wohnung Souterrain</u> : Duschbad, bestehend aus Duschkabine mit Schlauchbrause und Einhebelmischbatterie; <u>Wohnungen EG und OG</u> : Bad/WC, bestehend aus Badewanne mit Schlauchbrause und Einhebelmischbatterie, sowie Standklosett mit Spülkasten und Handwaschbecken mit Einhebelmischbatterie; <u>Wohnung DG</u> : Duschbad, bestehend aus Duschkabine mit Schlauchbrause und Einhebelmischbatterie, Standklosett mit Spülkasten und Handwaschbecken mit Einhebelmischbatterie ⇒ im Standard der 1970er Jahre <u>Wohnung DG (Garage)</u> : Duschbad, bestehend aus Duschkabine, mit Schlauchbrause und Einhebelmischbatterie, sowie Hängeklosett mit Unterputzspülkasten und Waschtisch mit Einhebelmischbatterie; ⇒ im Standard der 1990er Jahre

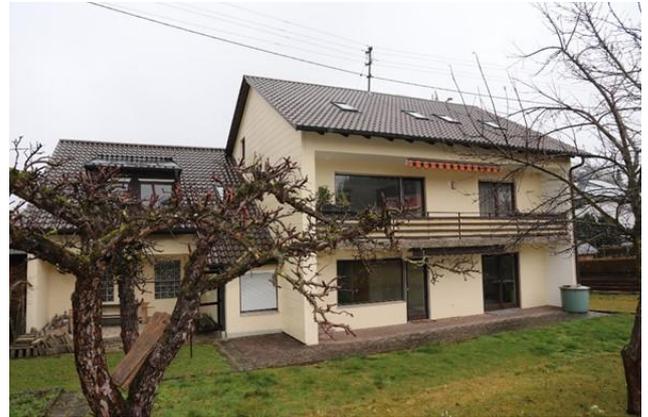
**Außenansicht: Mehrfamilienhaus von Südwesten**
