## Exposé zum Verkehrswertgutachten nach äußerem Augenschein

Amtsgericht Augsburg  
Aktenzeichen: K 77/22

Ein- bis Zweifamilien-Wohnhaus mit Garagen

Jahnstraße 2  
86456 Gablingen

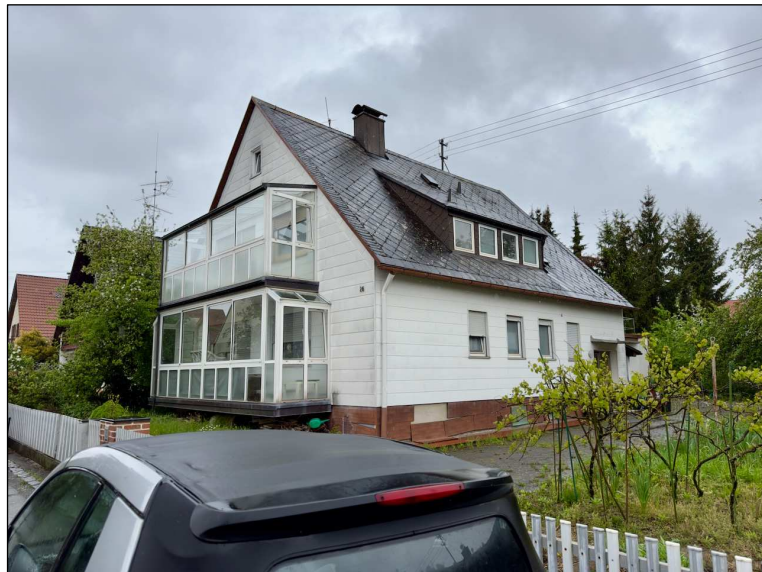
Eingeschossiges Wohnhaus,  
das Dachgeschoss ist ausgebaut,  
das Gebäude ist unterkellert;  
unterkellerte Doppelgarage
