Exposé zum Verkehrswertgutachten

Amtsgericht Augsburg
Aktenzeichen: K 117/24

Reihenendhaus mit Garage und Stellplatz

Franzensbader Straße 12
86368 Gersthofen

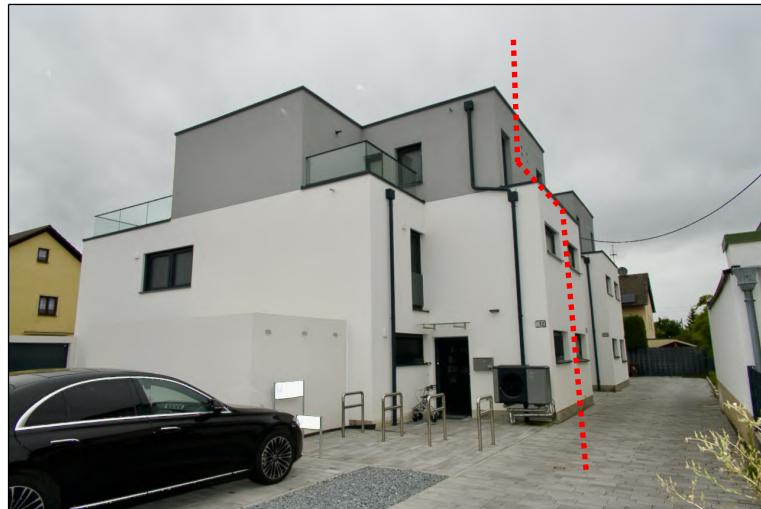
Objekt

Dreigeschossiges Reihenendhaus,
Flachdach,
das Gebäude ist teilunterkellert
