Az.: K 133/24

**Kurzbeschrieb zum Gutachten vom 30. März 2025**  
im Verfahren Amtsgericht Augsburg

Fl.Nr. 38 Wohnhaus A

Fl.Nr. 38/1 Stadel/Stall B

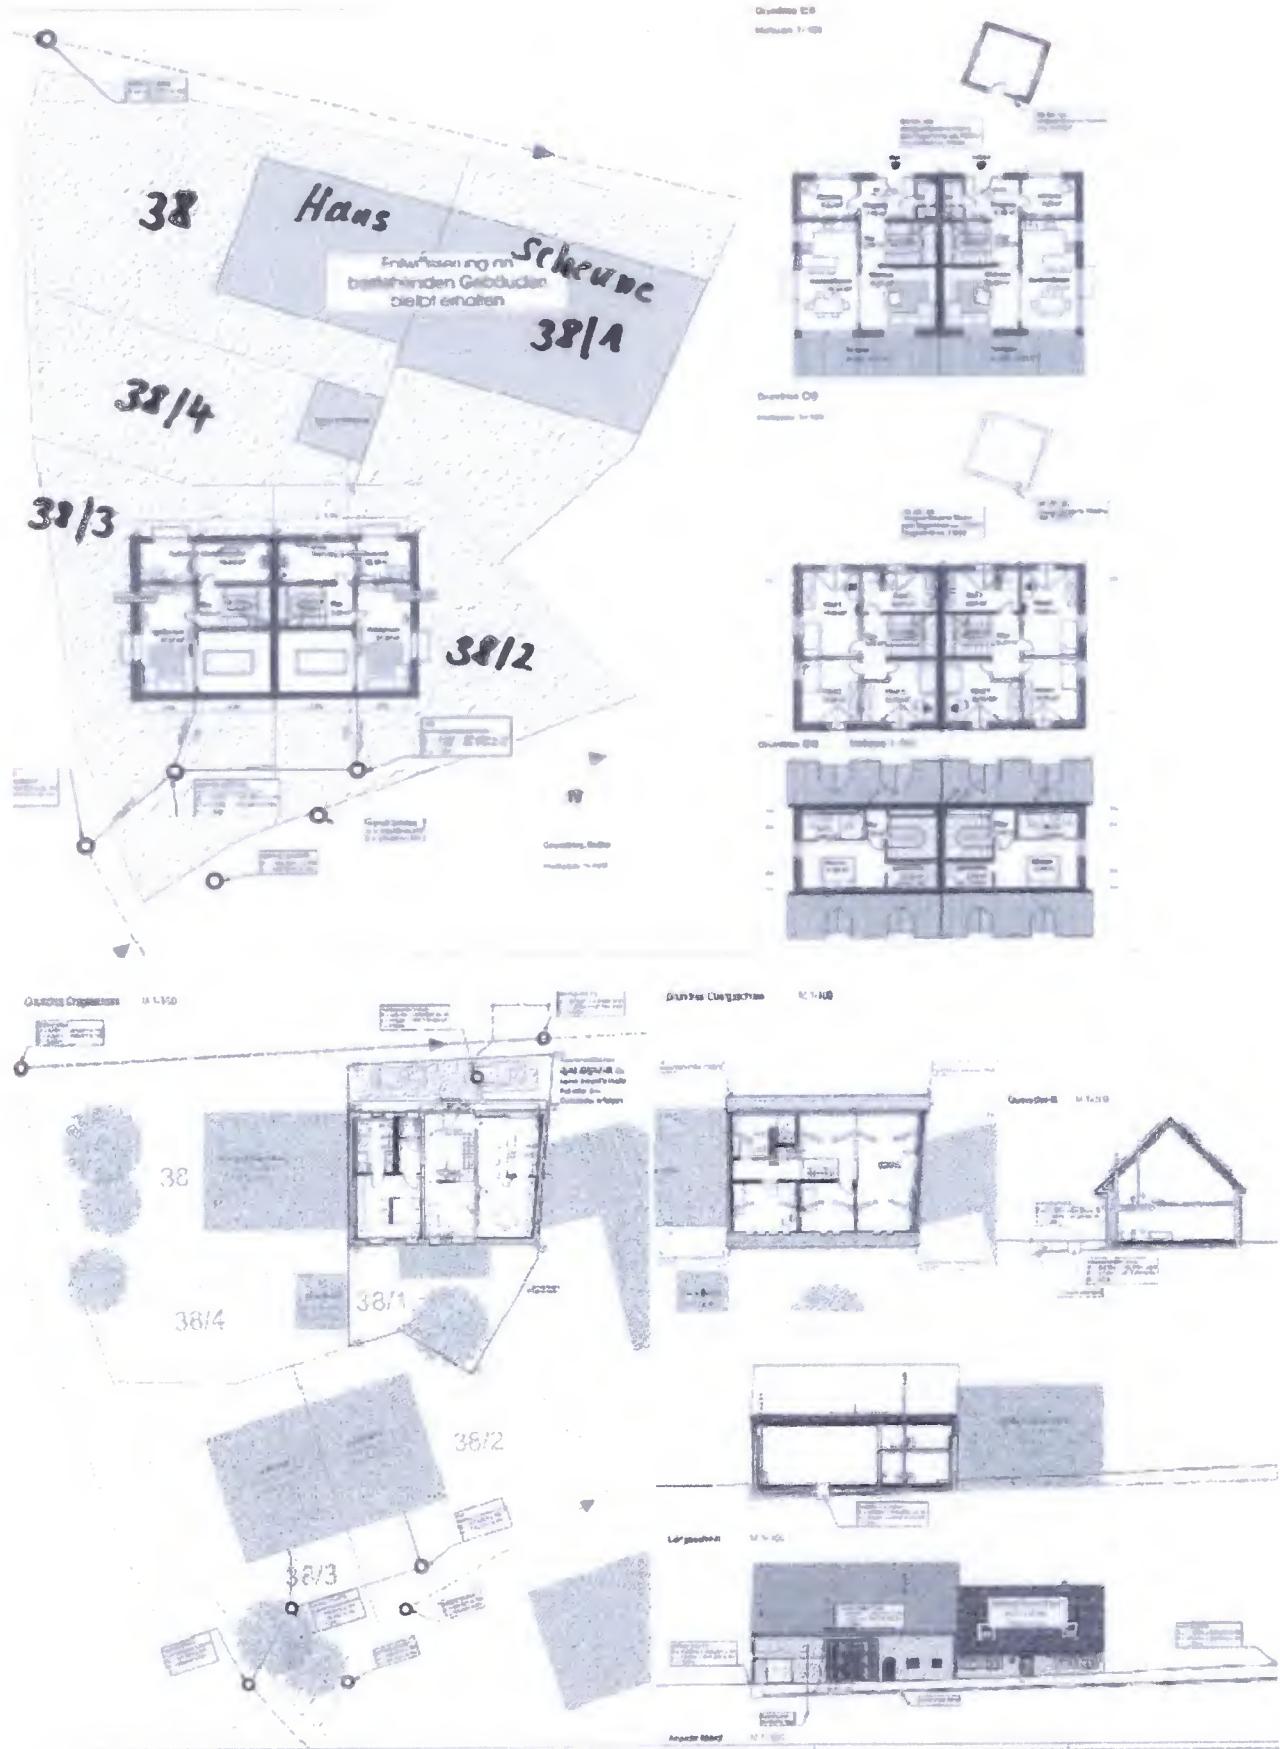
## Geplante Gebäude

Die Eintragungen Nr. 1 bis 5 stehen im Zusammenhang mit der Errichtung eines Doppelhauses, eines Technikraumes und von Stellplätzen. Es besteht eine Baugenehmigung für dieses Bauvorhaben. Bei der Bewertung wird eine mit einem Doppelhaus bebaubare Grundstücksfläche zugrunde gelegt. Durch diese Eintragungen ist keine Wertminderung gegeben.
