**Kurzbeschreibung zum Gutachten vom 12. Dezember 2025**  
im Verfahren Amtsgericht Augsburg

Gemarkung Aystetten	
2) Fl.Nr. 259/4, Bergstraße 7 c, Gebäude- und Freifläche zu	323 m <sup>2</sup>
Fl.Nr. 259/10, Bergstraße 7 b, Gebäude- und Freifläche zu	257 m <sup>2</sup>
Fl.Nr. 259/11, Nähe Bergstraße, Gebäude- und Freifläche zu	534 m <sup>2</sup>
Fl.Nr. 259/12, Nähe Bergstraße, Verkehrsfläche zu	0 m <sup>2</sup>
3) Fl.Nr. 259, Nähe Bergstraße, Gebäude- und Freifläche zu	637 m <sup>2</sup>
4) Fl.Nr. 259/6, Bergstraße 7, Gebäude- und Freifläche zu	324 m <sup>2</sup>
5) Fl.Nr. 259/7, Bergstraße 7 a, Gebäude- und Freifläche zu	326 m <sup>2</sup>
6) Fl.Nr. 259/8, Nähe Bergstraße, Verkehrsfläche zu	112 m <sup>2</sup>
7) Fl.Nr. 259/9, Bergstraße 7 b, Gebäude- und Freifläche zu	<u>67 m<sup>2</sup></u>
Größe Gesamtgrundstück	2.580 m <sup>2</sup>

86482 Aystetten, Bergstraße 7, 7a, 7b, 7c u.a.  
(südlicher Ortsrand, gute Wohnlage)

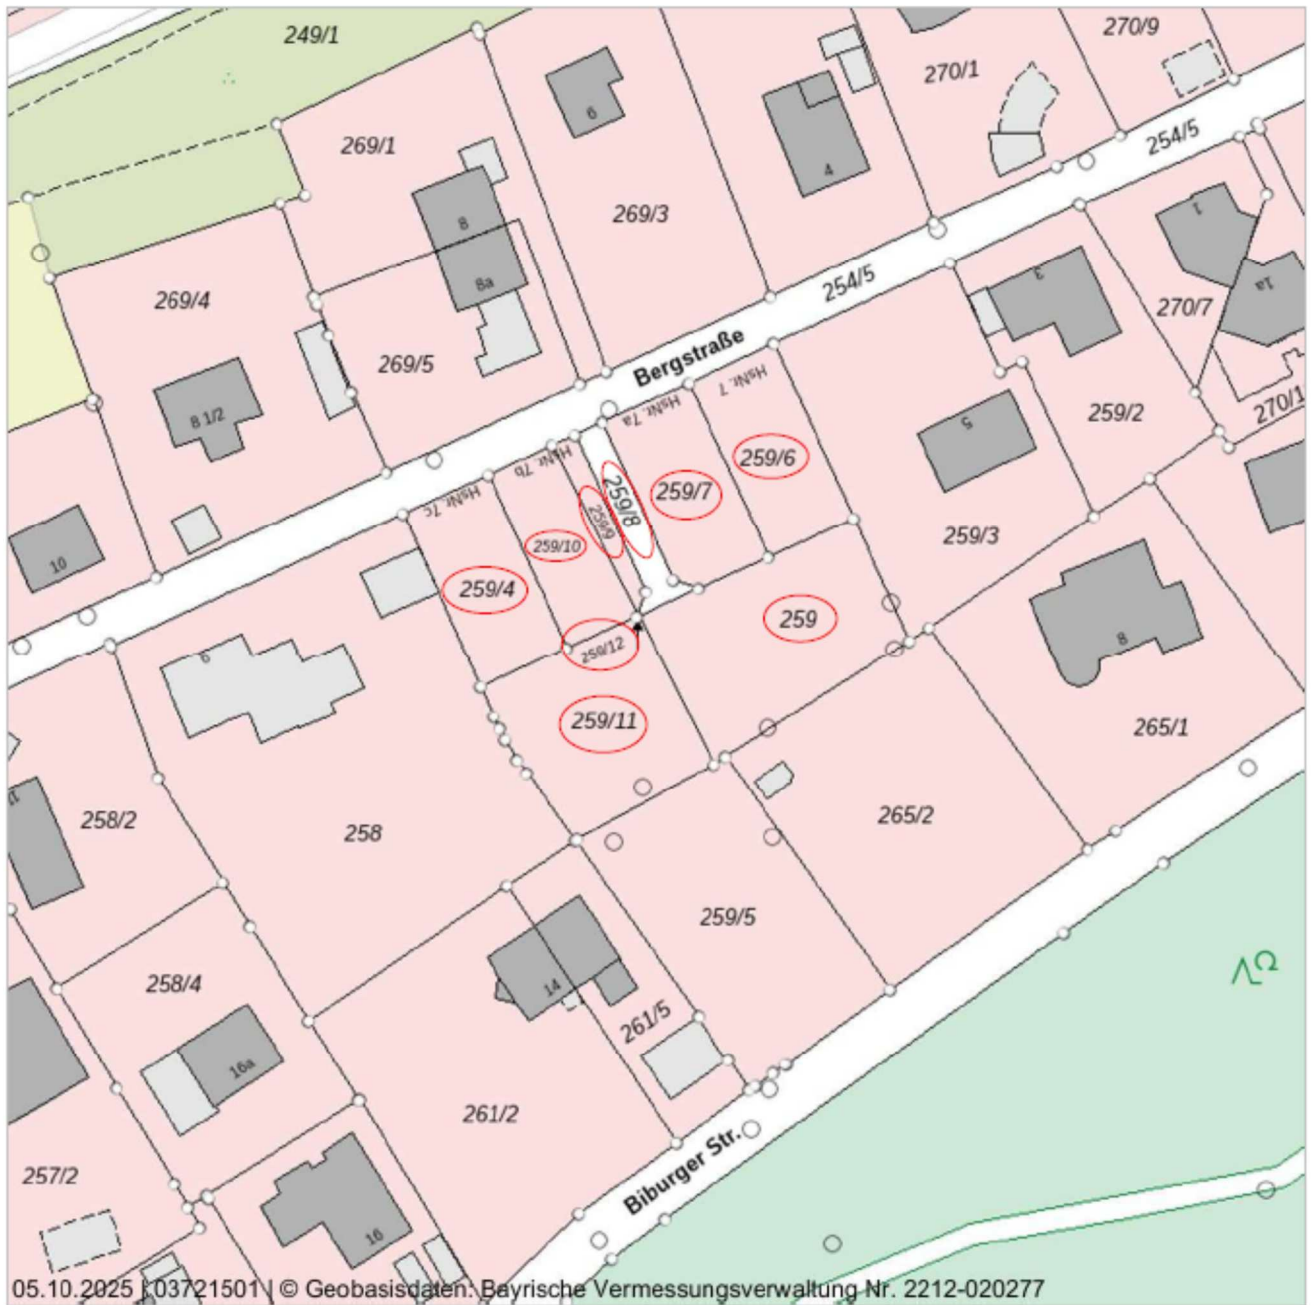
# LAGEPLAN

Die Grundstücke bilden ein Bauträger-Grundstück für die Bebauung mit zwei Doppelhäusern und zwei Einfamilienhäusern. In der Mitte des Grundstückes ist eine ca. 25 m lange Stichstraße (private Verkehrsfläche) geplant. Erschließungssituation siehe Gutachten 2.6.
