## Gutachten Nr. 10399

über den Verkehrs-/Marktwert gemäß § 194 BauGB des

### Wohnungseigentums Nr. 133

**13407 Berlin-Reinickendorf (Ortsteil und Bezirk Reinickendorf)**

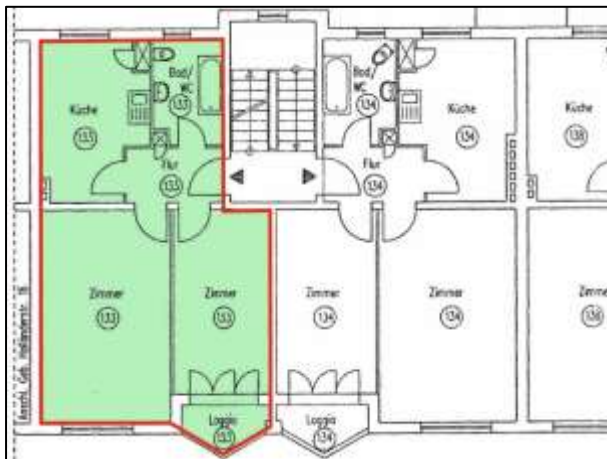
Grundriss ETW-Nr. 133 im 1. Obergeschoss

Die Grundrisszuschnitte der übereinanderliegenden Obergeschosswohnungen im Gebäudeteil Holländerstr. 15 entsprechen sich. Postalisch rechts befinden sich jeweils 2-Zimmerwohnungen mit Küche nebst Speisekammer, Diele/Flur nebst Abstellnische, natürlich belichtetem und belüftetem Badezimmer und Loggia. Postalisch links befinden sich jeweils entsprechende, aber gespiegelte Wohnungen.

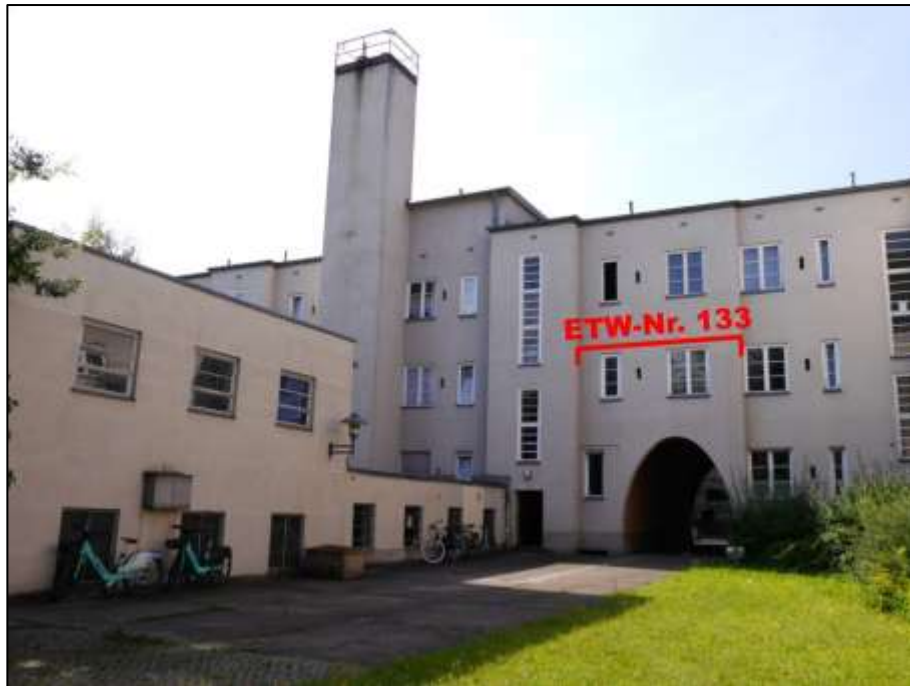
Blockinnenbereich des hier betroffenen Grundstücks mit rückwärtiger Front u.a. des Gebäudeteils Holländerstraße 15 mit Lage der ETW-Nr. 133 im 1.OG u.a. oberhalb der Gebäudedurchfahrt sowie hinter den Gebäudeteilen Holländerstraße 14/15 belegenes hoch über Terrain aufgehendes Souterrain mit Heizzentrale und darüber aufgehendem Schornstein sowie Kita im Hochparterre über dem Heizöllager im UG

Die Wohnungen sind vermtl. an eine zentrale Gas-Heizung mit vermtl. 3 Gas-Heizkesseln in Kaskadenschaltung angeschlossen und weisen vermtl. aus einem älteren Bestand einer vormals vorhandenen Koks-Zentralheizung erhaltene Vorwandinstallationen als Stahlrohr-Vor- und Rücklaufleitungen nebst Guss- und ggf. teilweise bereits Plattenheizkörpern nebst Thermostatregelventilen auf.

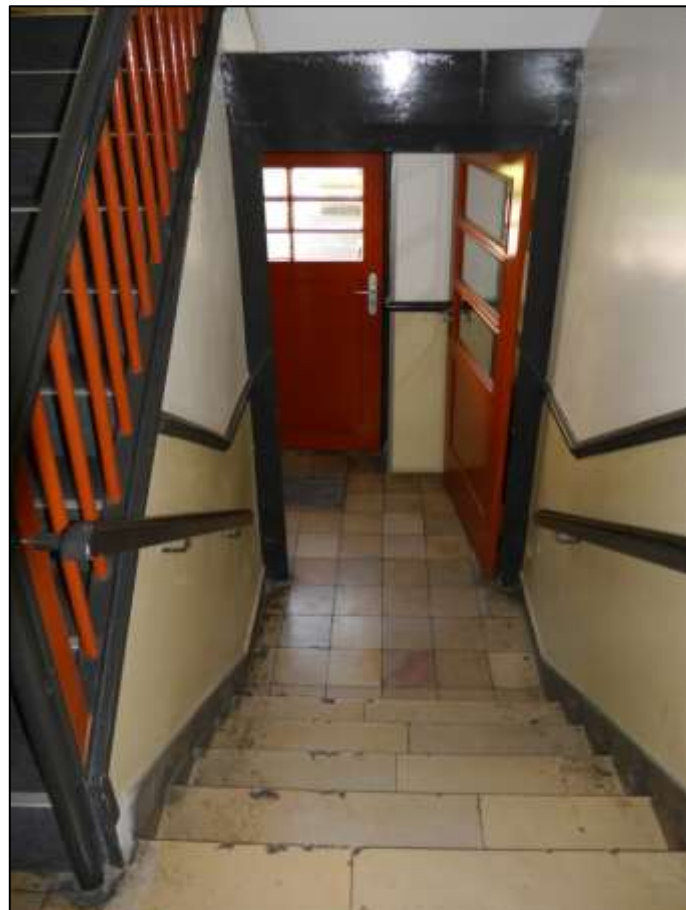
aus dem Hoch-  
parterre im Ge-  
bäudeteil Hol-  
länderstr. 15  
abgehende Dif-  
ferenztreppe zu  
dem Windfang  
vor der hofsei-  
tigen Außentür  
des Treppen-  
hauses

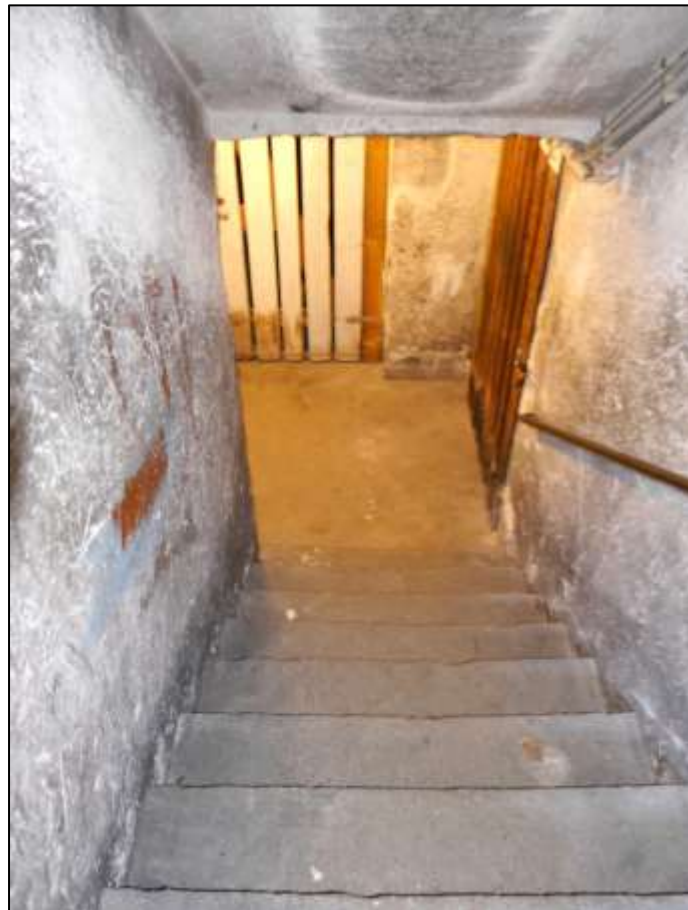
eingehauster Kellertreppenabgang im Gebäudeteil Holländerstr. 15 mit anbindendem Kellerflur und Holzlattenverschlagen

Im Keller des Gebäudeteils Holländerstraße 15 konnten Durchfeuchtungen der Kelleraußenwände oder der Kellersohle nicht festgestellt werden. Diesseitig wird davon ausgegangen, dass ein nennenswerter Schichten- oder Grundwassereinfluss für den auf dem hier betroffenen Grundstück aufstehenden Gebäudekomplex nicht vorliegt.

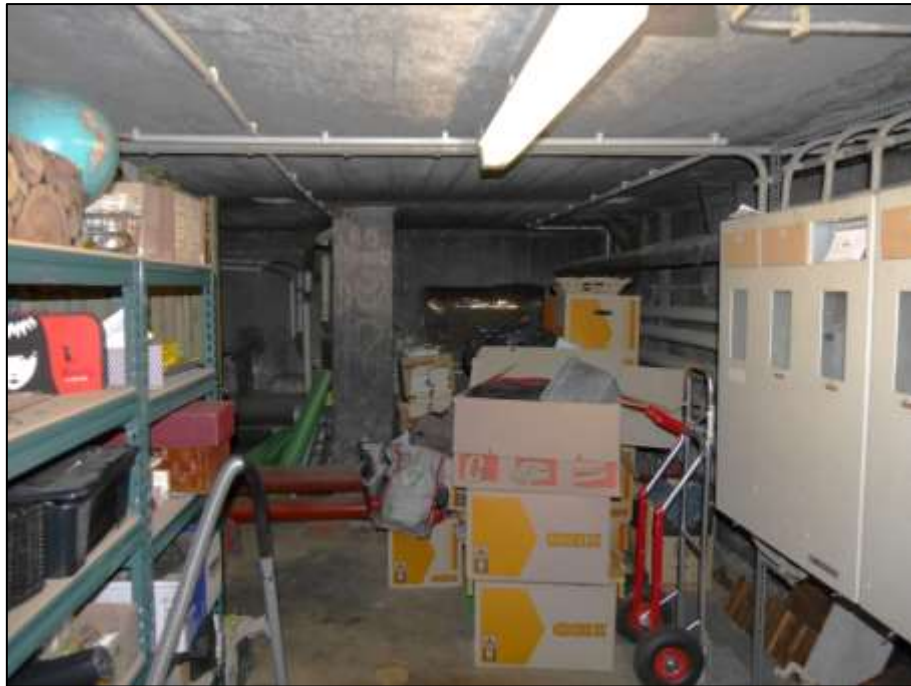
Hausmeisterraum und Hausanschlussraum (Elektro) im Kellergeschoss des Gebäudeteils Holländerstr. 15 mit schalungsrauen Schüttbetonwänden und entsprechender Raumdecke

Im Kellergeschoss sind Feuchtrauminstallationen als Mantelkabel mit Schildkrötenlampen und Langfeldleuchten vorhanden - die Lichtschaltung ist hier manuell zu bedienen.

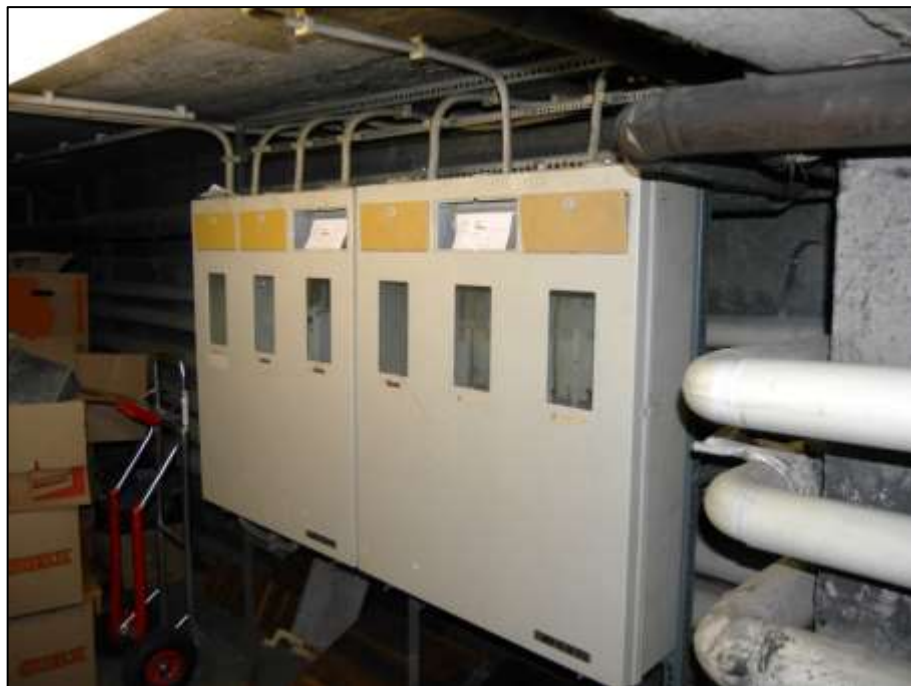
zentralisierte Stromzähleranlage (durchweg Wechselstromzähler) im Kellergeschoss des Gebäudeteils Holländerstraße 15

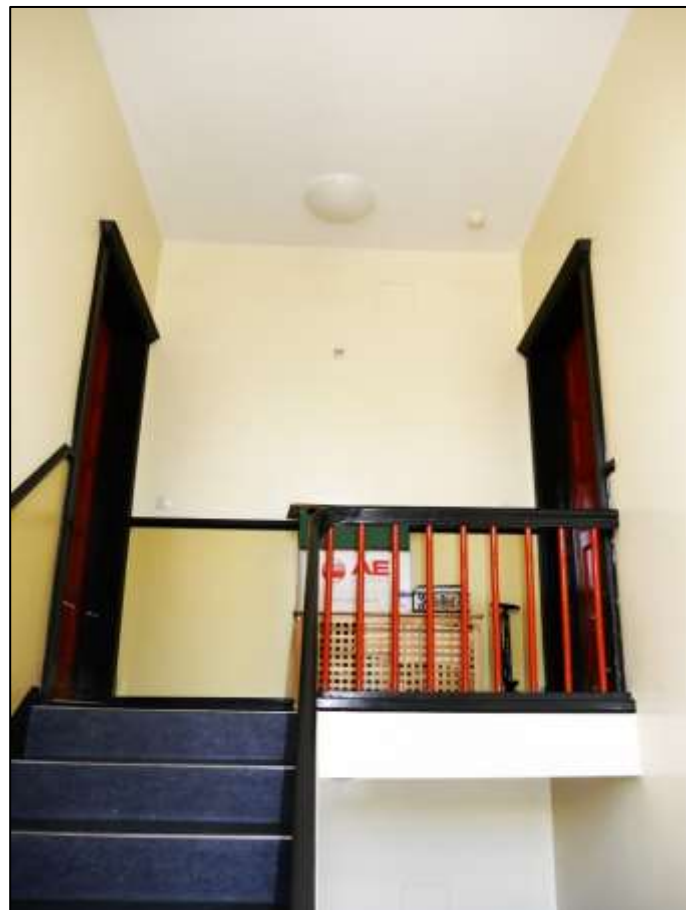
Treppenhaus-  
kopf im Ge-  
bäudeteil Hol-  
länderstraße 15  
mit im 2.OG an-  
bindenden  
Wohnungen  
ohne Zugang  
zu dem darüber  
belegenen  
Rohdachboden  
als Revisions-  
boden unter  
dem flach ge-  
neigten Pult-  
dach mit ledig-  
lich ca. 1,00 m  
lichter Raum-  
höhe
