## SACHVERSTÄNDIGENGUTACHTEN

betreffend den Verkehrswert der Liegenschaft mit der **EZ 2427**, Gst. Nr. 967/6, 967/7 und 968/2 mit den darauf befindlichen Gebäuden, KG 30109 Mattersburg, BG Mattersburg, in **7210 Mattersburg, Hochstraße 17.**

**Zweck:** Ermittlung des Verkehrswertes der oben genannten Liegenschaft mit den darauf befindlichen Gebäuden.

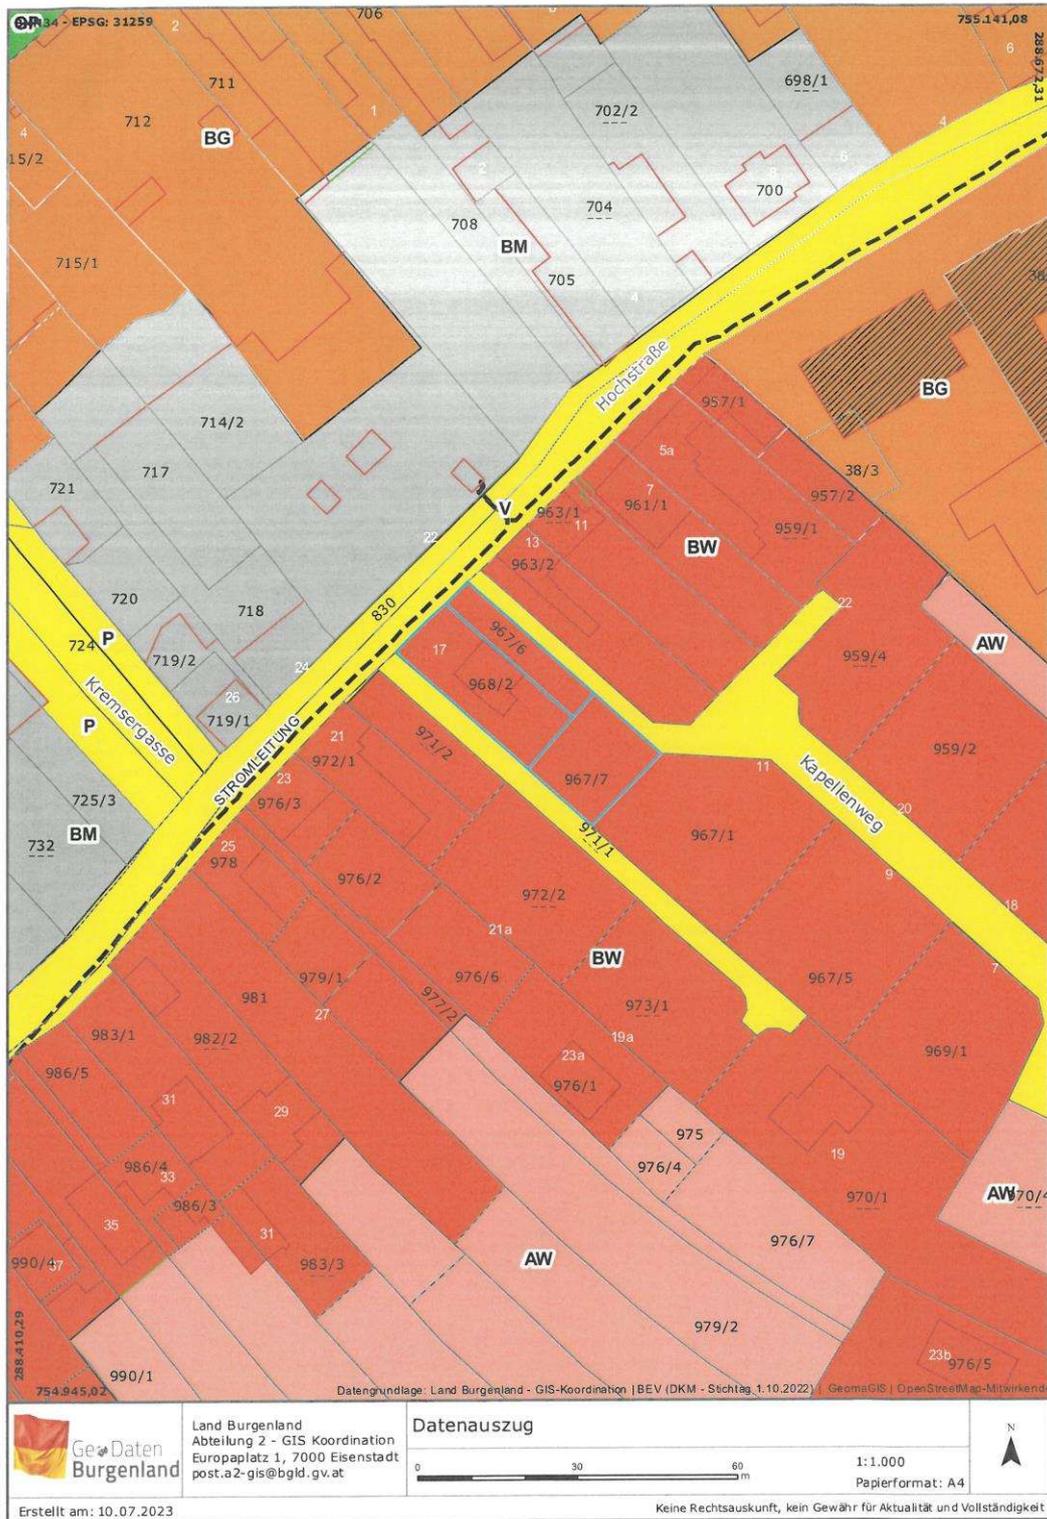
### 2.3 Flächenwidmung:

Wie dem Flächenwidmungsplan zu entnehmen, sind die Grundstücke zur Gänze als „BW“ – Bauland-Wohngebiet gewidmet.
