Exposé zum Gutachten

über den Verkehrswert (i.S.d. § 194 Baugesetzbuch)
für das mit einem freistehenden Einfamilienwohnhaus mit angrenzendem Nebengebäude
bebaute Grundstück in 36115 Ehrenberg, Rhönstraße 75

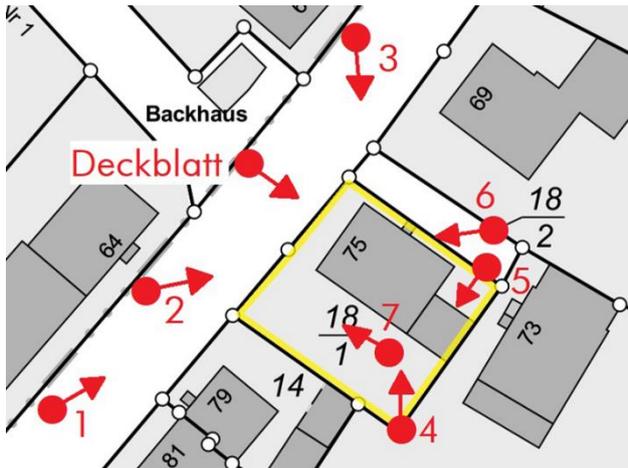
Übersichtsplan zu den Fotos 1 – 7 mit Kennzeichnung des Standortes und der Blickrichtung

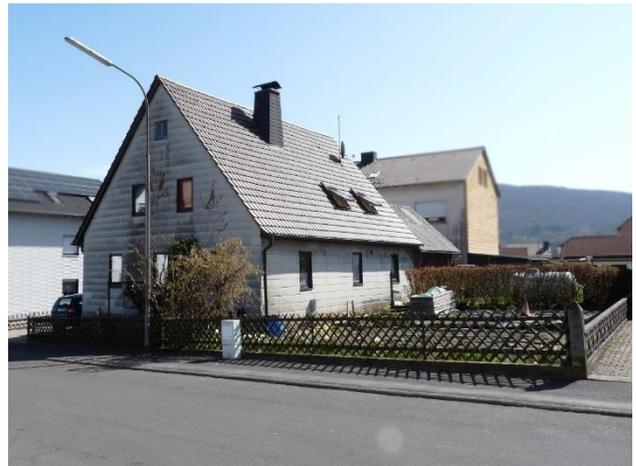
Foto 2 – Blick von der Straße in westliche Richtung auf das Bewertungsobjekt

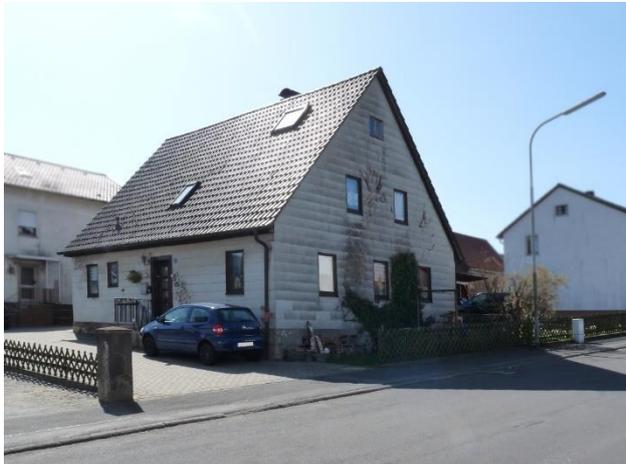
Foto 3 – Blick von der Straße auf die Giebelseite und die Nordostfassade des Wohnhauses mit Hauseingang

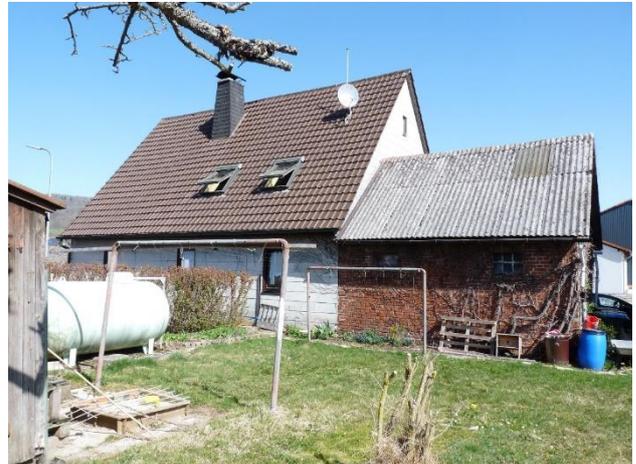
Foto 4 – Blick vom Garten auf die Südwestseite des Wohngebäudes, rechts: Nebengebäude
