## Exposé

## zum Gutachten

Aktenzeichen: 06 K 11/25

**Ansicht des Mehrfamilienhauses von der „Neue Straße“ (Süden)**

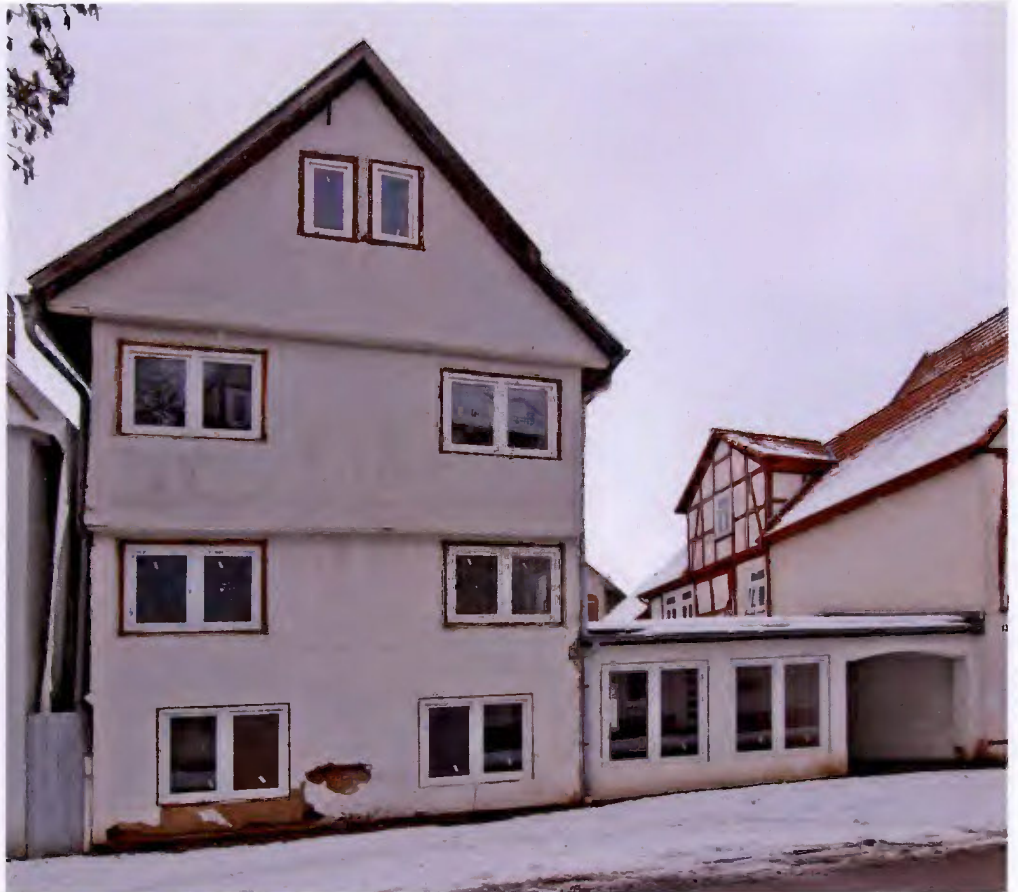
**Ansicht des Mehrfamilienhauses von der „Neue Straße“ (Süden) als Fotomontage**

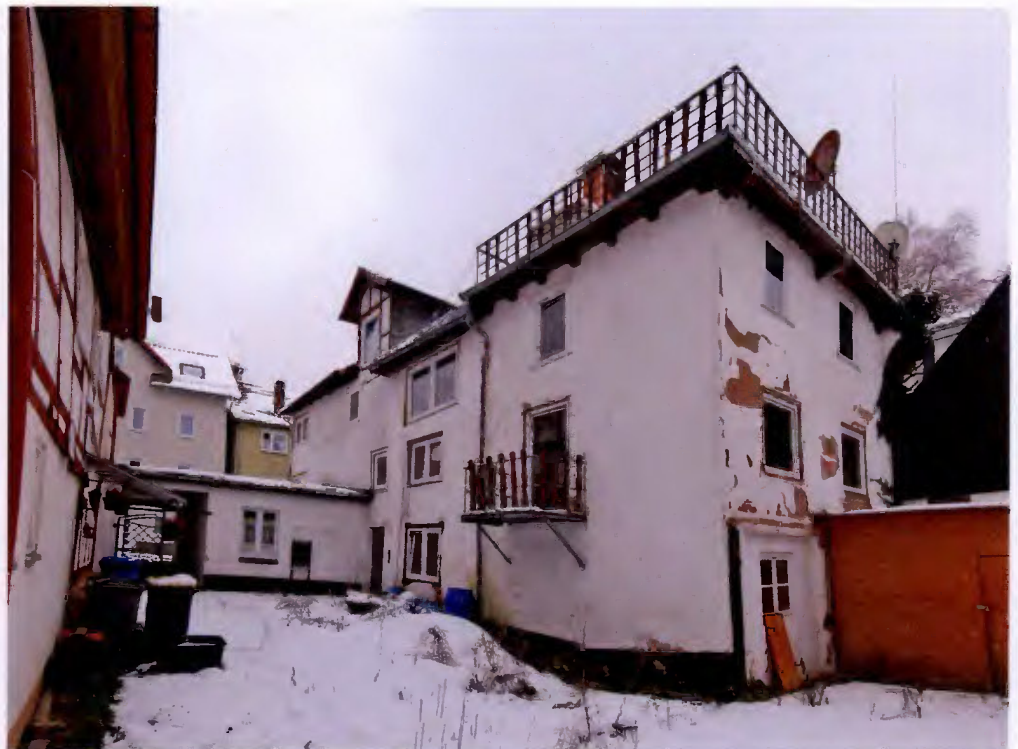
**Ansicht des Mehrfamilienhauses vom Innenhof (Nord-Osten)**
