Exposé **zum Gutachten**
Aktenzeichen: 06 K 13/23

Auftraggeber Amtsgericht Fritzlar, Abteilung für Zwangsversteigerung

Bewertungsobjekte Bei dem Bewertungsobjekten handelt es sich um 6 Grundstücke in der Gemeinde Edertal im Ortsteil Kleinern, welcher ein staatlich anerkannter Erholungs- und Luftkurort am Südostrand des Nationalparks Kellerwald-Edersee ist.

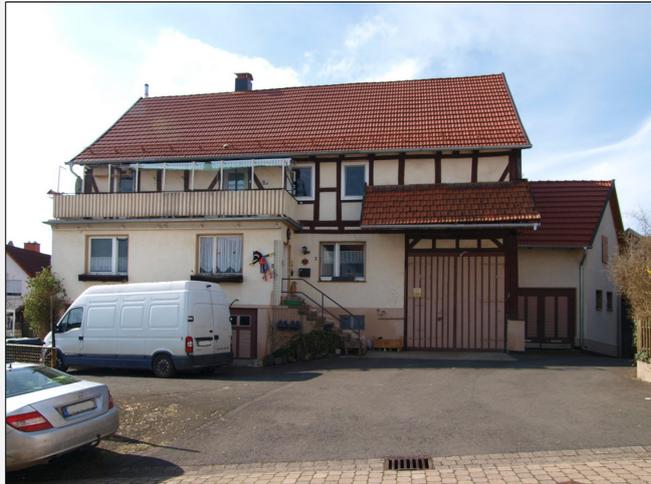
Ansicht des Einfamilienhauses mit dem Scheunen- und Gargagenanbau von Osten

Der zweigeschossige Hauptbaukörper ist im südlichen Gebäudebereich vollständig unterkellert, wobei das Untergeschoss aufgrund des Geländeverlaufs überwiegend auf der gleichen Höhe wie die anstehende Geländeoberfläche liegt und ist im nördlichen Gebäudebereich als zweigeschossiger, nicht unterkellertes Scheunen- und Stallanbau (im Grundriss Tenne mit Bansenraum) ausgeführt.

Der Baukörper hat ein nicht ausgebautes Satteldach und einen vorgesetzten vollständig unterkellerten eingeschossigen Erweiterung mit Dachterrasse. Im nördlichen Gebäudebereich grenzt ein eingeschossiger nicht unterkellertes Garagenanbau mit Satteldach und im westlichen Gebäudebereich ein vollständig unterkellertes eingeschossiger Stallanbau mit Satteldach und Über-

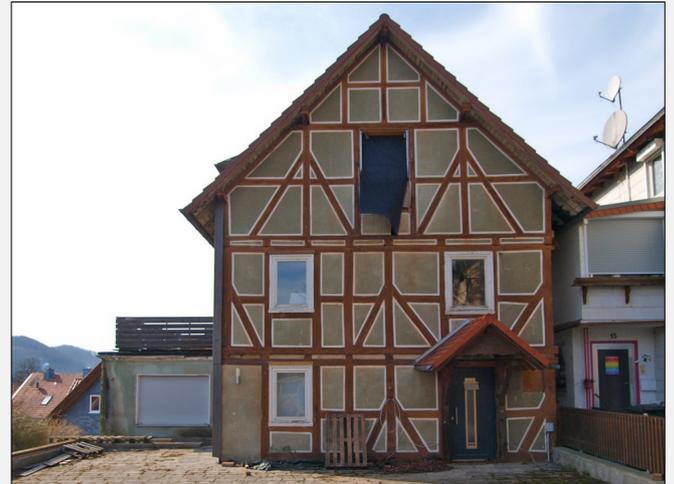
Ansicht des Zweifamilienhauses mit dem Anbau von Osten

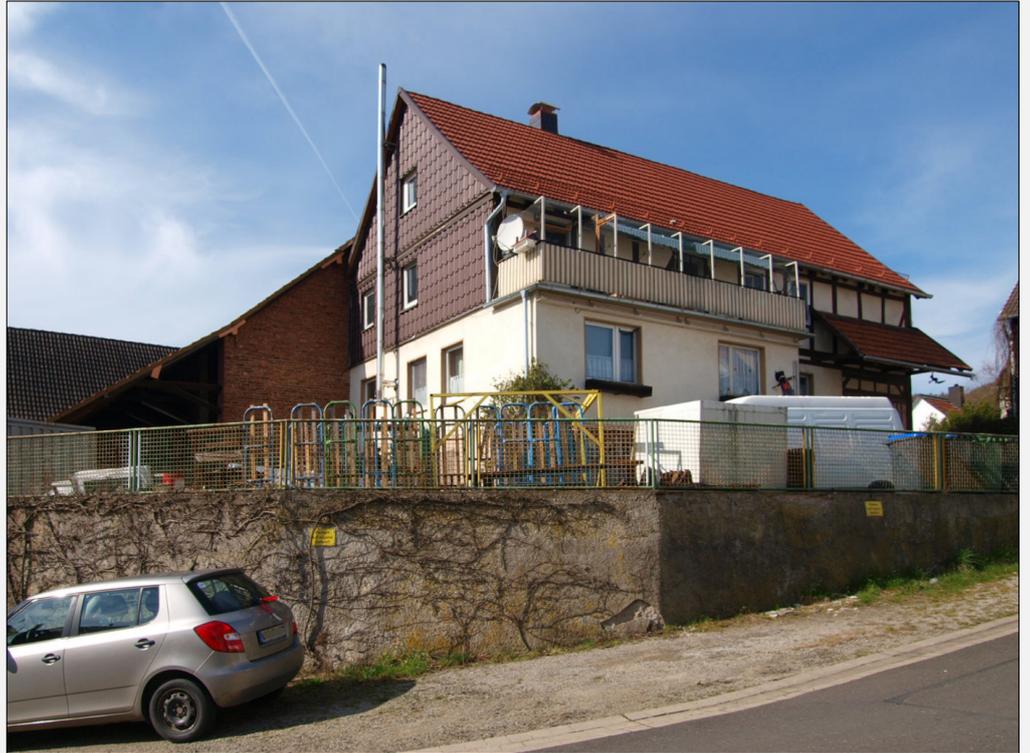
**Ansicht des
Einfamilienhauses
mit Scheunen-, Stall-
und Garagenanbau
„Bergstraße 5“
von Süd-Osten**

- laut Auskunft des Eigentümers zu ½ wurde der Stallanbau ohne Ringanker errichtet, welches zu Problemen (Risse, Verformungen) führen kann.
- die Stützmauer des Hofes weist zum Teil erhebliche Rissbildungen und Putzabplatzungen auf und sollte instand gesetzt werden.

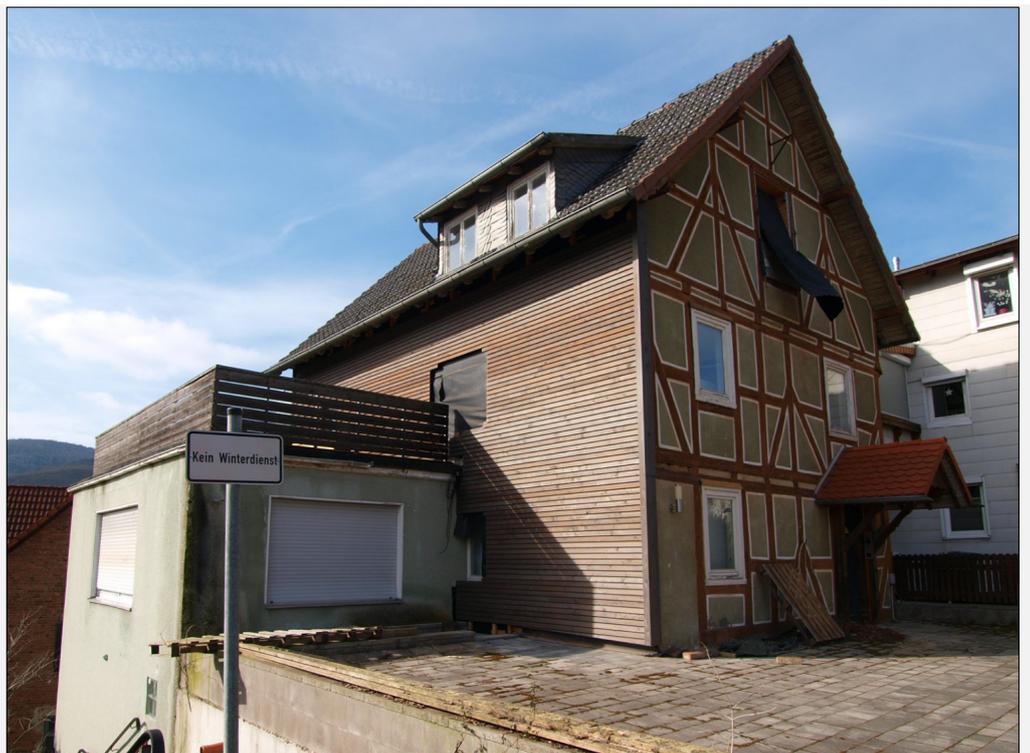
**Ansicht des Zwei-
familienhauses
mit Anbau und
Kellererweiterung
„Bergstraße 11“
von Süd-Osten**

- die Fassade des südlichen Anbaus weist zum Teil Rissbildungen auf. In diesem Gutachten wird davon ausgegangen, dass es sich lediglich um optische Mängel handelt. Eine genaue Ursachen- und Schadenanalyse kann nur durch einen entsprechenden Spezialisten (Statiker, Baugrundgutachter) erfolgen. Es wird empfohlen, eine diesbezügliche vertiefende Untersuchung und darauf aufbauende Kostenermittlung anstellen zu lassen.

- im Bereich des Anbaus sind zum Teil erhebliche Feuchtigkeitsschäden (Verfärbungen, Farb- und Putzabplatzungen usw.) an den Fassaden sowie den Innenräumen vorhanden, welche vermutlich von den nicht fertig gestellten/defekten Entwässerungen der Dachterrasse und der Kelleraußentreppe hervorgerufen wurden. Es sind grundlegende Instandsetzungsarbeiten durchzuführen.
