Exposé zum
GUTACHTEN
22 / 2022 GG

über den **Verkehrswert** (Marktwert) i. S. d. § 194 Baugesetzbuch
im Zwangsversteigerungsverfahren nach § 74a ZVG
für das **mit einem Zweifamilienhaus und Nebengebäude** bebaute Grundstück
in **63699 Kefenrod – Bindsachsen, Am Wasen 7**

4 Grundriss-Skizzen Wohnhaus

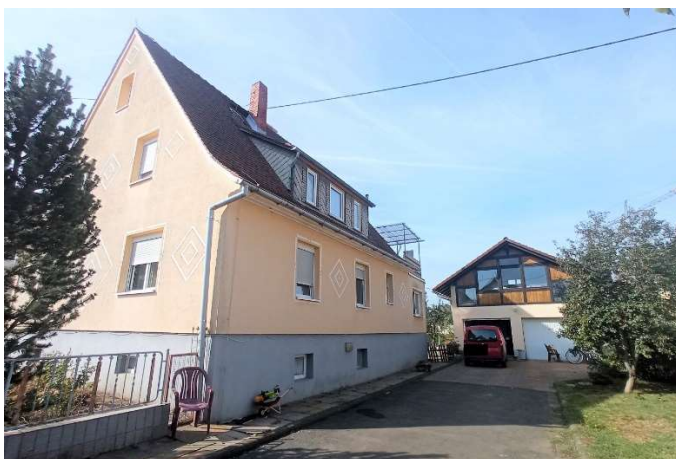
Hofansicht

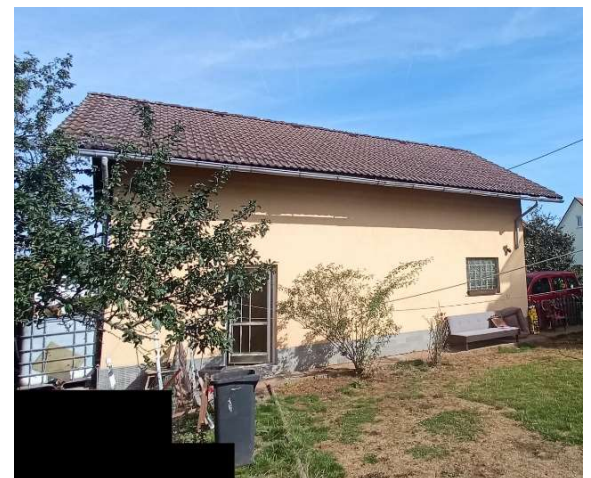
Gartenansicht Nebengebäude

verputzter Mauerwerkbau, Fundamente und Bodenplatte aus Beton
Hohlkörperdecke
ca. 30 Grad geneigtes Satteldach auf Drempe
Dachdeckung aus Betondachsteinen, Entwässerung aus Kunststoff
Giebel zum Hof aus Fachwerk, verglast bzw. mit Holzfüllung
Stahl-Schwingtore mit Handbetrieb, Leitungen für elektr. Öffner gelegt
Glasbaustein-Fenster, isolierverglastes Fenster, Aluminiumtür mit Ornamentglas-Ausschnitt
