<b>Grundbuch von Gönnern, Blatt 1767 in wirtschaftlicher Einheit</b>		<b>Flur 9</b>
Wertermittlungsstichtag	29. September 2025	
Grundstücksgröße in wirtschaftlicher Einheit	3.154 m <sup>2</sup>	
Bodenwert	83.500 €	
<b>Baujahre</b>		vor 1900 bis 1999
wirtschaftliche Restnutzungsdauer		10 Jahre
<b>Ertragswert</b>		
Rohertrag	25.632 €/Jahr	
Bewirtschaftungskosten	7.132 €/Jahr	
Liegenschaftszinssatz	6,00%	
Vorläufiger Ertragswert	182.788 €	
Besondere objektspezifische Grundstücksmerkmale	- 62.000 €	
<b>Verkehrswert</b>		<b>120.000 €</b>

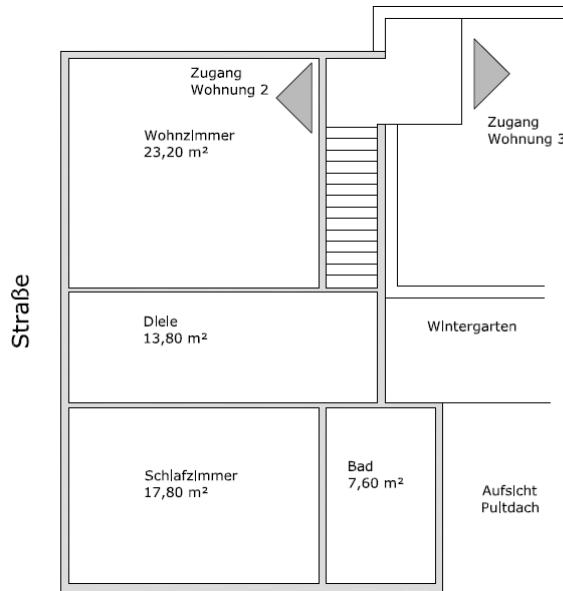
## Grundriss Obergeschoss

### Wohnung 2

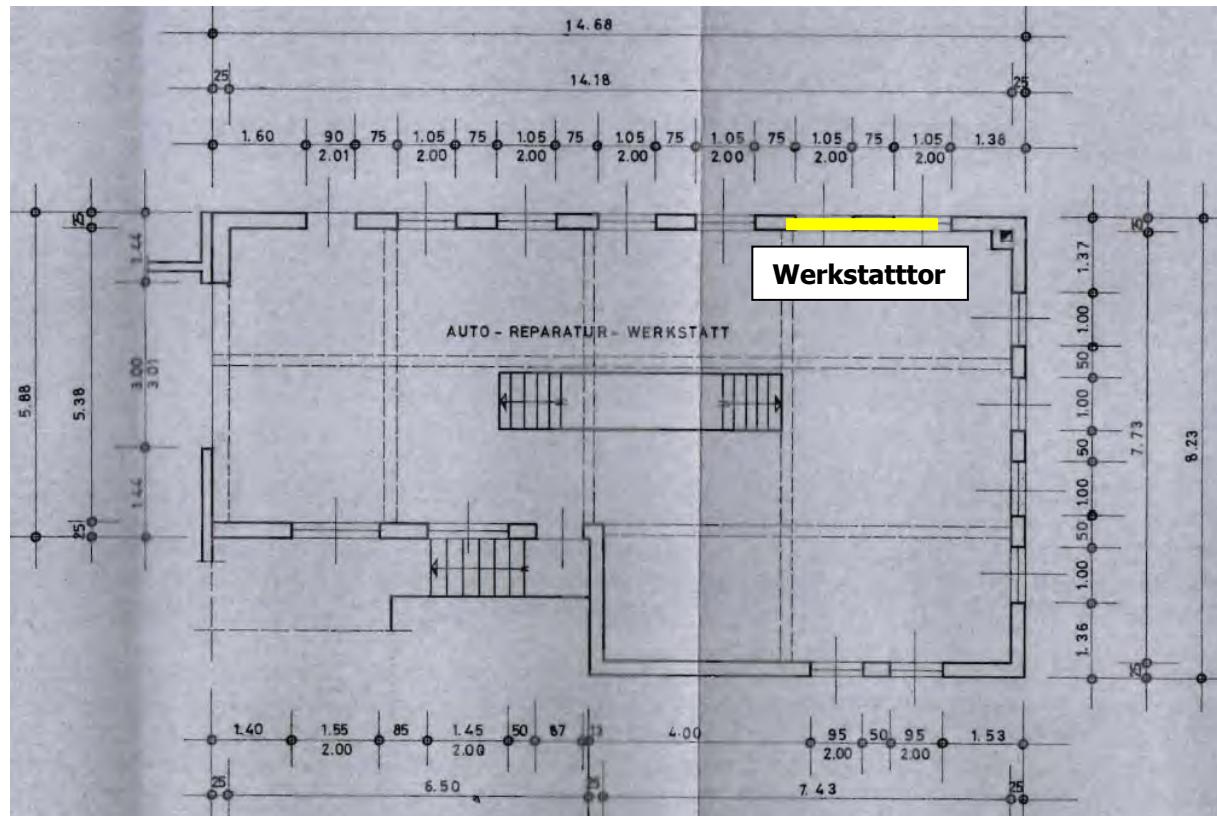
# **Grundriss Erdgeschoss- Werkstatt**

links ist der Anschluss zum Ursprungsgebäude, rechts schließt der östliche Anbau (Spritzraum) an. Das Tor zur Werkstatt ist noch nicht dargestellt.

**Norden ist auf dieser  
Darstellung links**

**Der Spritzraum ist über die gesamte Werkstattbreite errichtet worden**

Die Aufteilung der Räume kann den Planunterlagen aus der Baugenehmigung zur Aufstockung des Jahres 1974 entnommen werden.

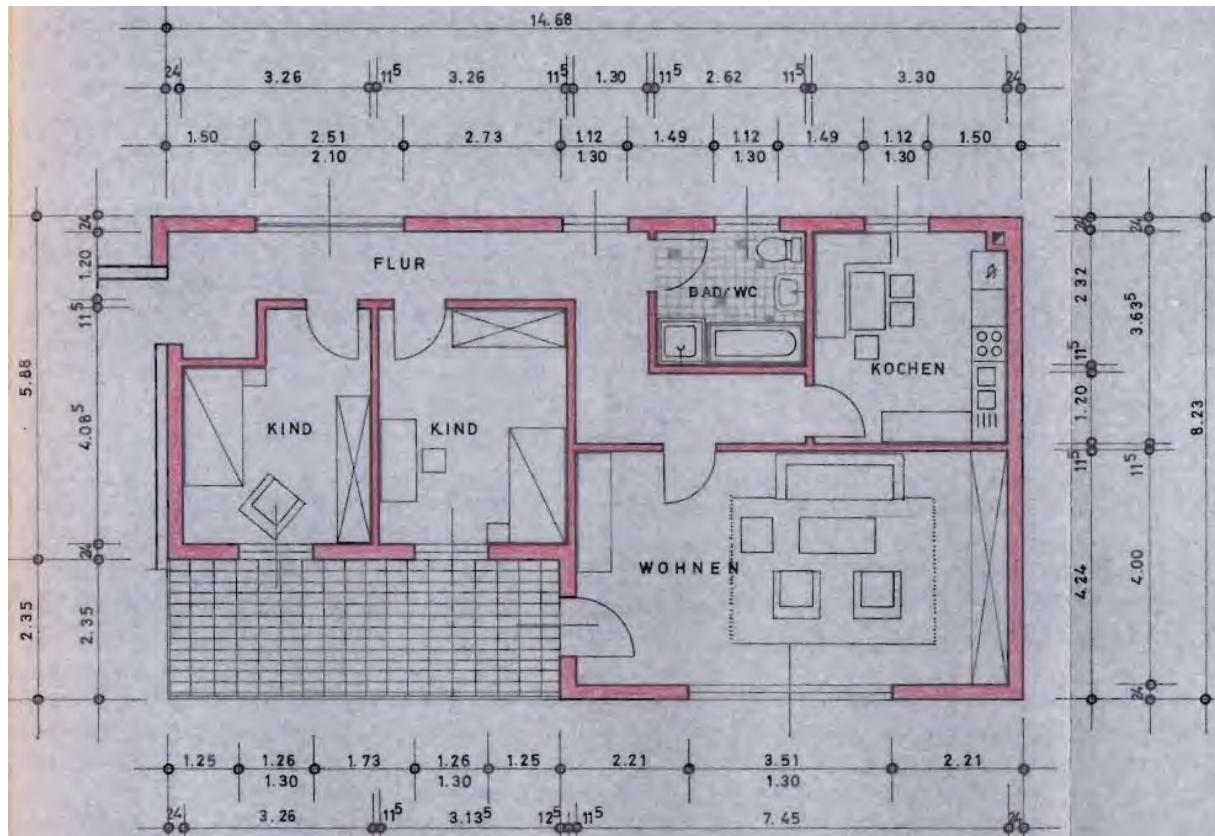
**Grundriss Obergeschoss-** links und unten ist der Anschluss zum Ursprungsbau

**Die Wohnung konnte nicht besichtigt werden. Sie soll nach Aussage der ehemaligen Eigentümer weitgehend im Originalzustand erhalten sein.**

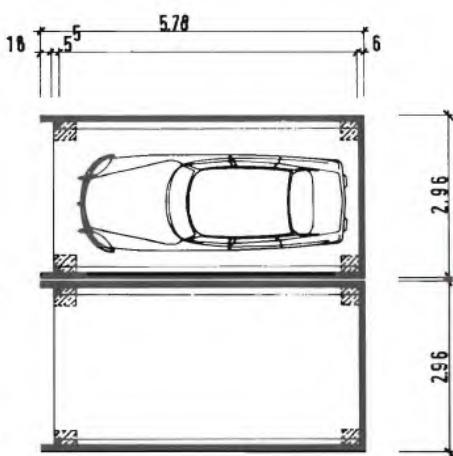
**Grundriss**

- Fertiggaragen in Stahlbetonbauweise,
- innen und außen gestrichen
- Entlüftung über Entlüftungslöcher auf der Rückseite
- Stahlschwingtore

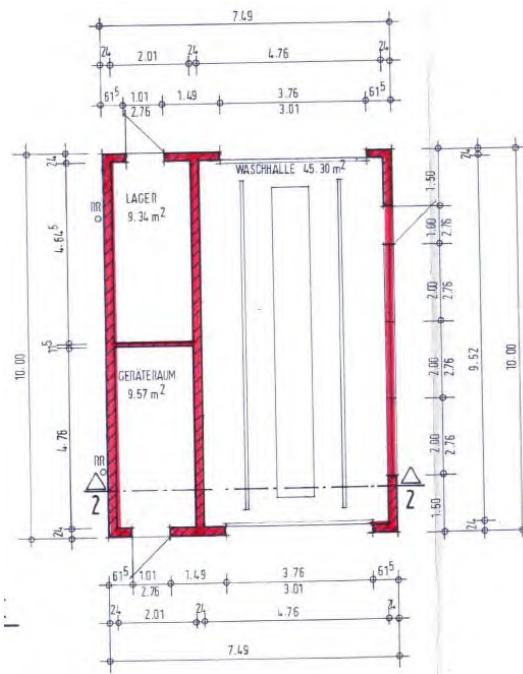
# Bauantragszeichnung 1999

- Massivbauweise in Stahlbeton
  - Fassade verputzt
  - Flachdach
  - Sektionaltore mit Fenstern auf der Ost- und Westseite
  - Technik 2018 erneuert
  - Die Zufahrt erfolgt derzeit über die Flurstücke 49/3, 128/3 und 215/53, ist aber auch nach entsprechender Befestigung der Fläche über die Flurstücke 49/1 und 128/5 als nördliche Umfahrung denkbar.
