BEFUND UND GUTACHTEN

zur Ermittlung des Verkehrswertes der Liegenschaft EZ 450, KG 75214 Töplitsch,
Dorfstraße 5, 9722 Töplitsch, BG Villach.

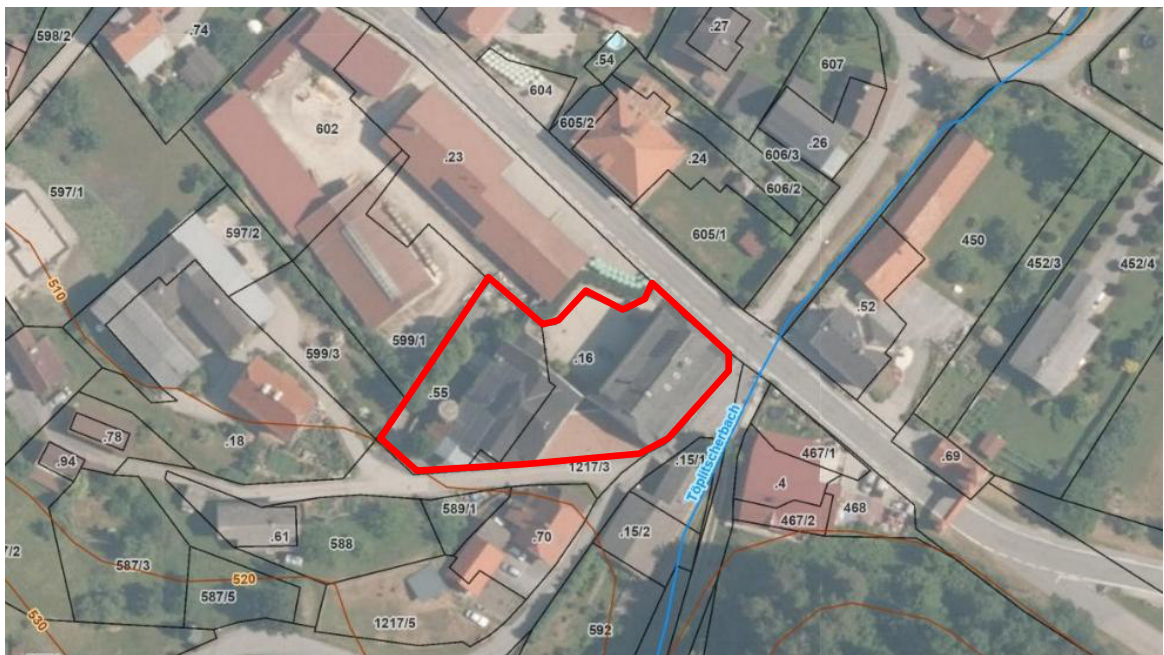
Abbildung 3: LUFTBILD

Der Gasthof „Adamhof“ besteht aus einem Hauptgebäude, einem Zwischengebäude und einem Nebengebäude mit Stallflächen, Heustadel sowie Saal- und Zimmerflächen.

Leicht von Süd nach Nord abfallendes Grundstück mit unregelmäßigem Grenzverlauf, wird von den aus dem Luftbild ersichtlichen Grundstücken und Straßen umgrenzt. Die Liegenschaftszufahrt und der Zugang erfolgen über das öffentliche und asphaltierte Wegenetz, Parkmöglichkeiten befinden sich direkt auf der Liegenschaft. Der Töplitscherbach verläuft im Osten nahe der Liegenschaft.
