### 3 Beschreibung der Gebäude und Außenanlagen

#### 3.2 Doppelhaushälften (DHH) Nr. 13 und Nr. 15

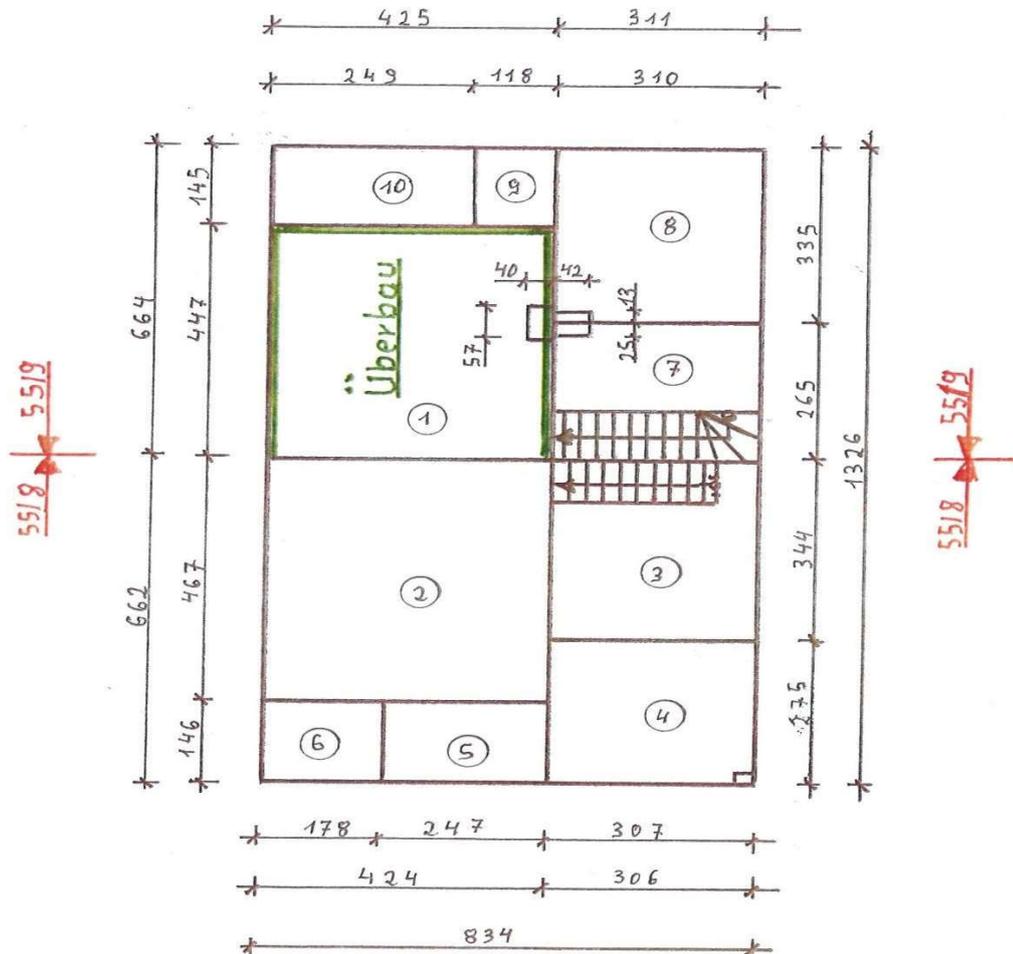
### 2.1 Grundrissübersicht EG, Maßstab ca. 1 : 100

Legende EG

- 7. Flur
- 8. Wohnen/Küche
- 9. Flur
- 10. Bad/WC

Wohnhaus Nr. 13

- 1. Wohnen
- 2. Diele/Küche alt
- 3. Küche neu
- 4. Bad/WC
- 5. Flur
- 6. HWR

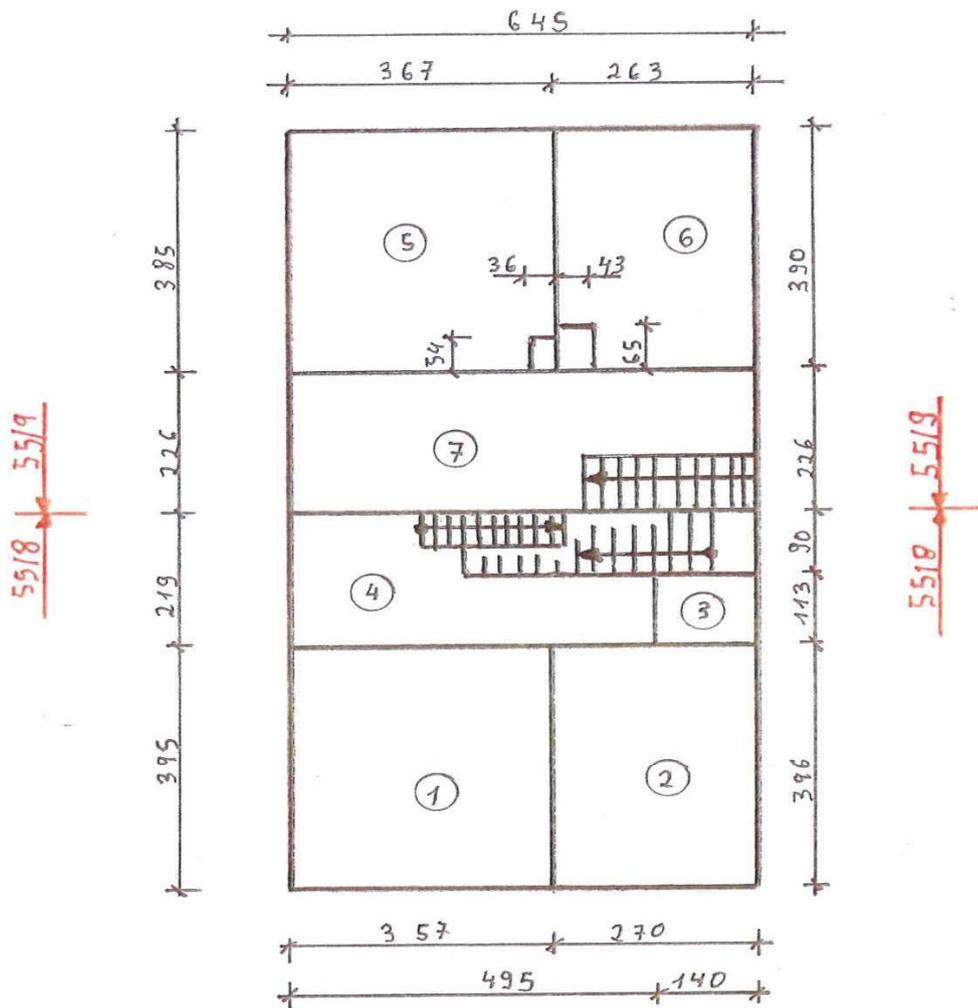
2.2 Grundrissübersicht DG, Maßstab ca. 1 : 100

Wohnhaus Nr. 15

Legende DG

- 5. Kinderzimmer
- 6. Schlafzimmer
- 7. Flur

Wohnhaus Nr. 13

- 1. Kinderzimmer
- 2. Schlafzimmer
- 3. WC
- 4. Flur

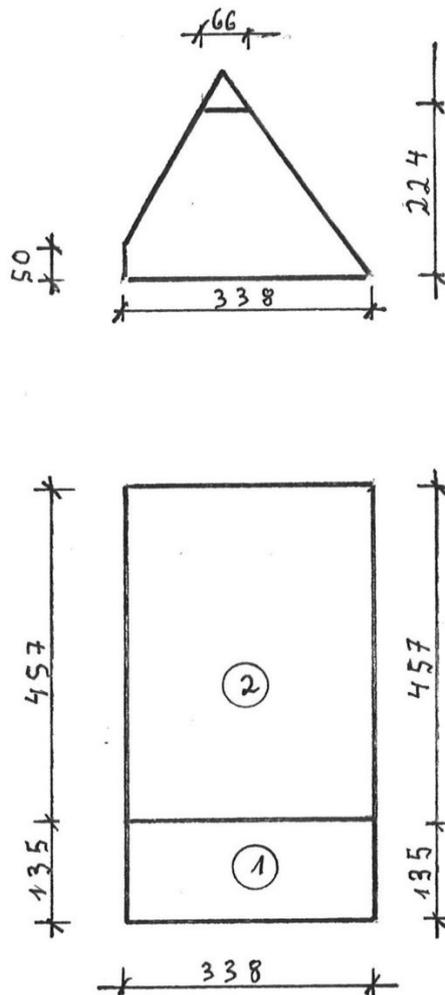
## 2.3 Grundrissübersicht Spitzboden, Maßstab ca. 1 : 100

### Wohnhaus Nr. 13

#### Legende Spitzboden

1. Kinderzimmer
2. Flur
