Gebäudebeschreibung für die Doppelhaushälfte in der Schmiedestraße 11

Art des Gebäudes:	eingeschossige und modernisierungsbedürftige Doppelhaushälfte mit aufgestocktem und ausgebautem Dachgeschoss, nicht unterkellert
Baujahr:	schätzungsweise im Zeitraum von 1850 bis 1860 (laut Auskunft der Miteigentümer des Objektes),

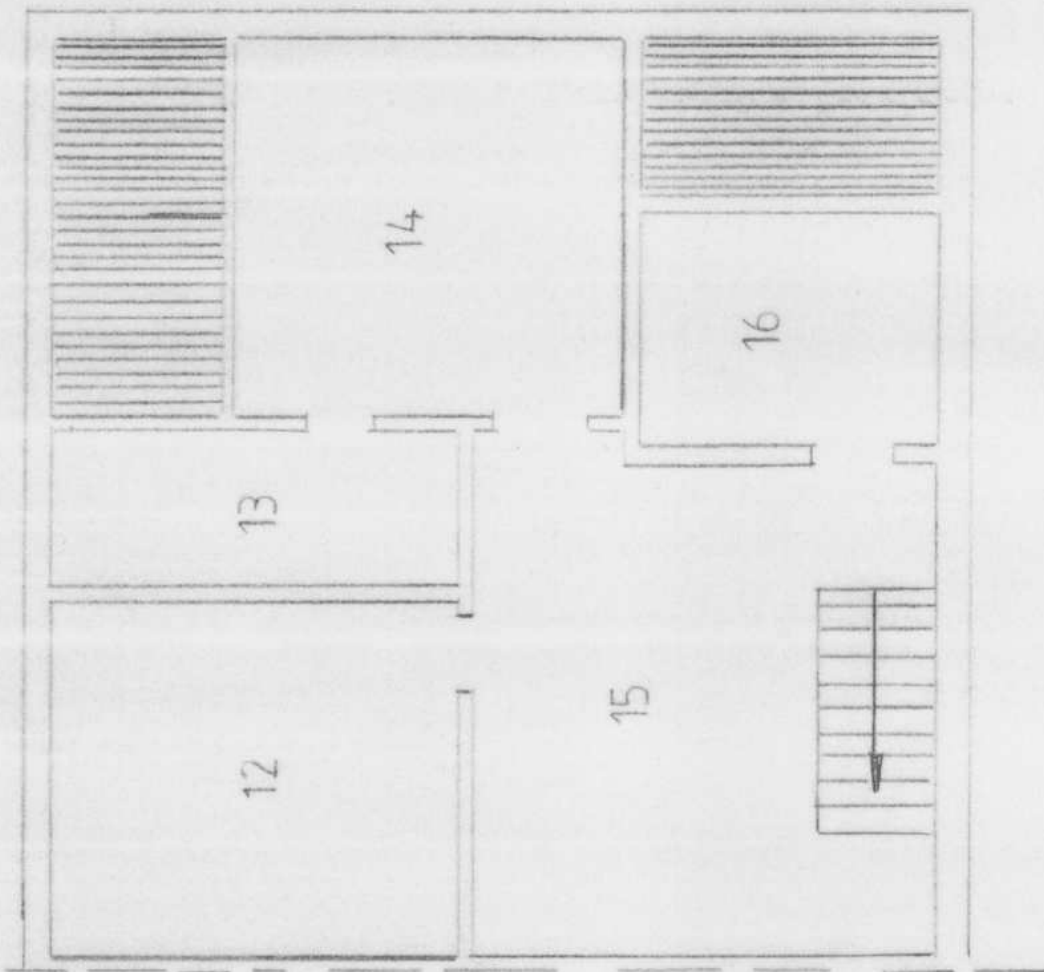
Dachgeschoss / Skizze

Dachgeschoss

Kinderzimmer: 4,03 m x 3,53 m - 0,47 m x 0,45 m = 14,01 m²
(Raum 12)

Kammer: 4,11 m x 1,50 m = 6,17 m²
(Raum 13)

Schlafzimmer: 3,72 m x 3,52 m + (0,34 m x 3,72 m)/2 = 13,73 m²
(Raum 14)

Diele: 4,91 m x 4,38 m - 1,17 m x 2,40 m = 18,70 m²
(Raum 15)

Bad: 2,95 m x 2,30 m = 6,79 m²
(Raum 16)

Wohnfläche der Doppelhaushälfte
(Ermittlung durch ein Grobaufmaß vor Ort,
Grundrisskizzen vom Erd- und Dachgeschoss
in den Anlagen 9/1 und 9/2)
