Beschreibung der Gebäude und Außenanlagen

Gebäudebeschreibung des Einfamilienwohnhauses

Vorhaben/Objekt: Verkehrswertermittlung 13-03-24/01868	Maßstab: ohne
17390 Schmatzin, Dorfstraße 20 Einfamilienwohnhaus	Bearbeiter: be
Berechnungsskizze – Erdgeschoss

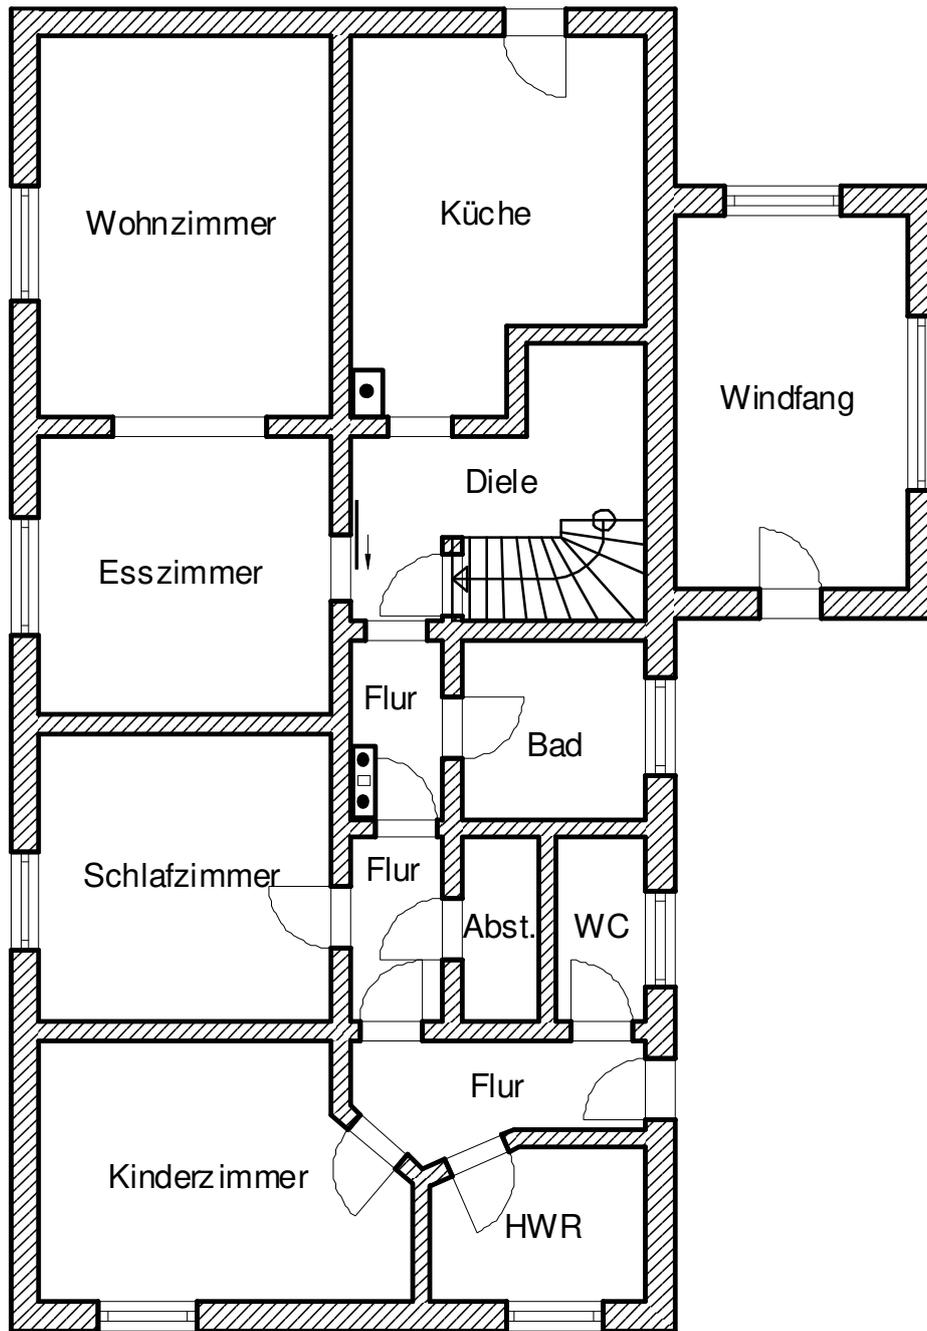
Teilunterkellerung:	Lagerfläche, Heizung, Warmwasserbereitung
Erdgeschoss:	Windfang, Diele, Küche, Wohnzimmer mit Durchbruch zum Esszimmer, Flure, Bad, Schlafzimmer, Kinderzimmer, HWR, Abstellraum, WC
Dachgeschoss:	eine Kammer, sonst Dachboden

Die vorliegende Zeichnung wurde vom Sachverständigen auf der Grundlage eines Grobaufmaßes erstellt. Sie wurde als Anlage und Berechnungsgrundlage für das Gutachten aufbereitet und darf nur für den angegebenen Zweck verwendet werden. Vervielfältigungen und Verwendung durch Dritte sind nicht zulässig.
