3 Beschreibung der Gebäude und Außenanlagen

3.2. Gebäudebeschreibung des Einfamilienwohnhauses

Vorhaben/Objekt: Verkehrswertermittlung 03-01-25/01923	Maßstab: ohne
17248 Rechlin, An den Uferwiesen 23 Einfamilienwohnhaus Grundriss - Erdgeschoss	Bearbeiter: be

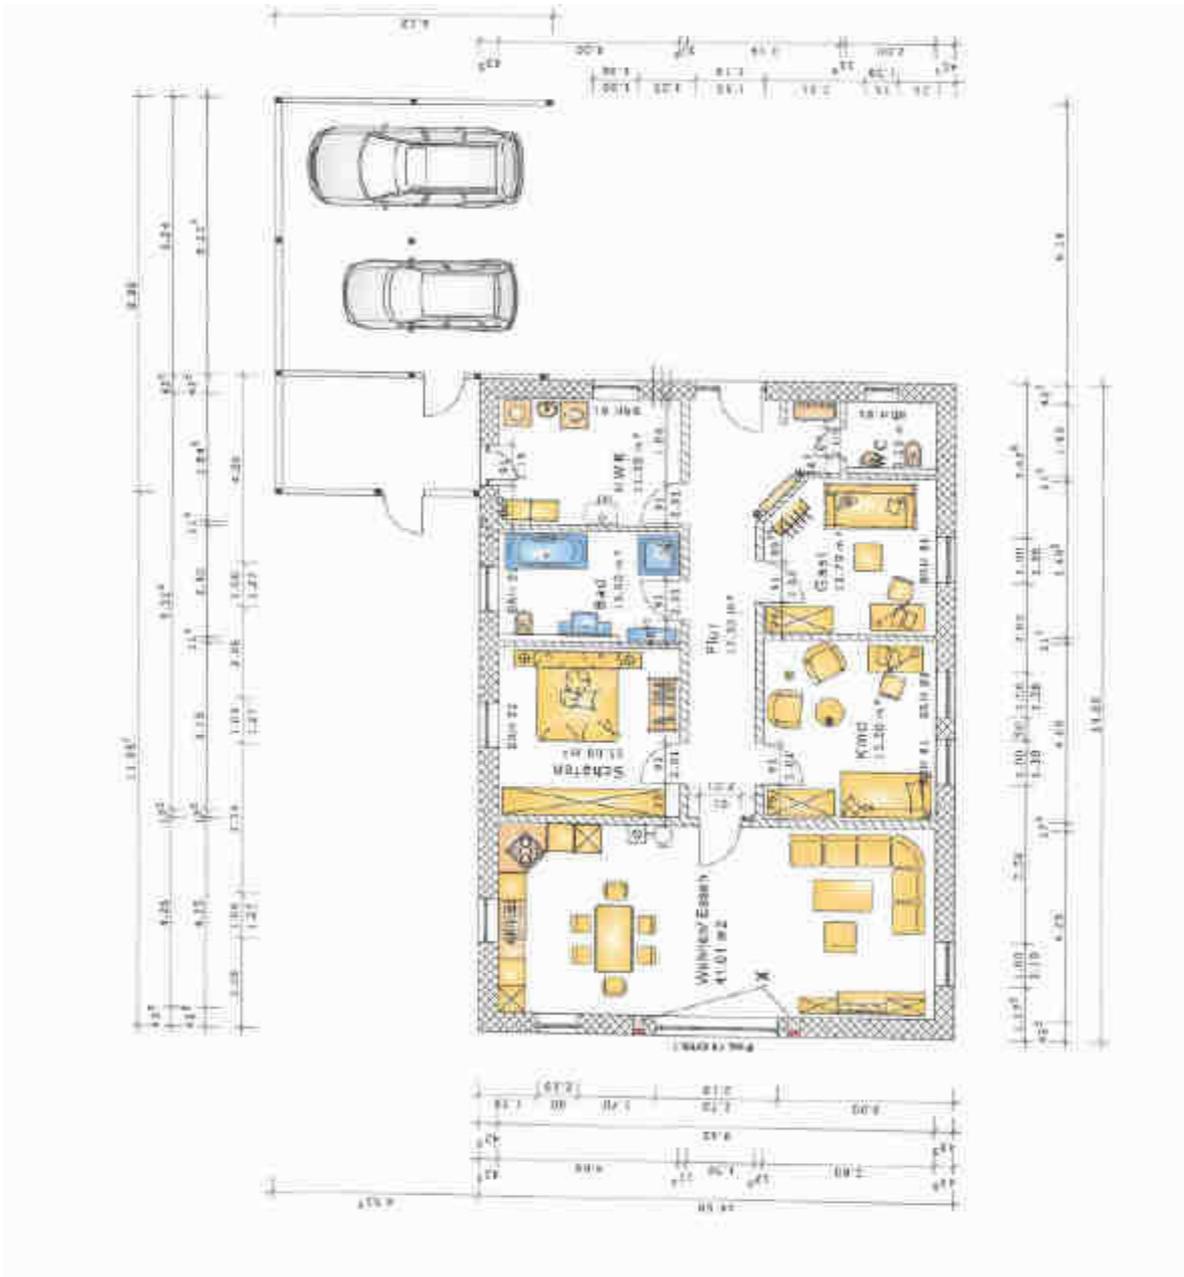
Der dargestellte Carport wurde bisher nicht realisiert. Die Wände des Flurs und die Innenwand Wohnen/Essen wurden nur in KS 11,5 cm ausgeführt. Die Wand des WC zum Flur wurde etwas anders angeordnet.
