3. Beschreibung der Gebäude und Außenanlagen

3.2. Gebäudebeschreibung des Mehrfamilienwohnhauses

Vorhaben/Objekt: Verkehrswertermittlung 06-02-23/01799 17237 Carpin, Lindenstraße 9 und 9 a	Maßstab: ohne
Mehrfamilienwohnhaus realisierter Grundriss - Erdgeschoss	Bearbeiter: be

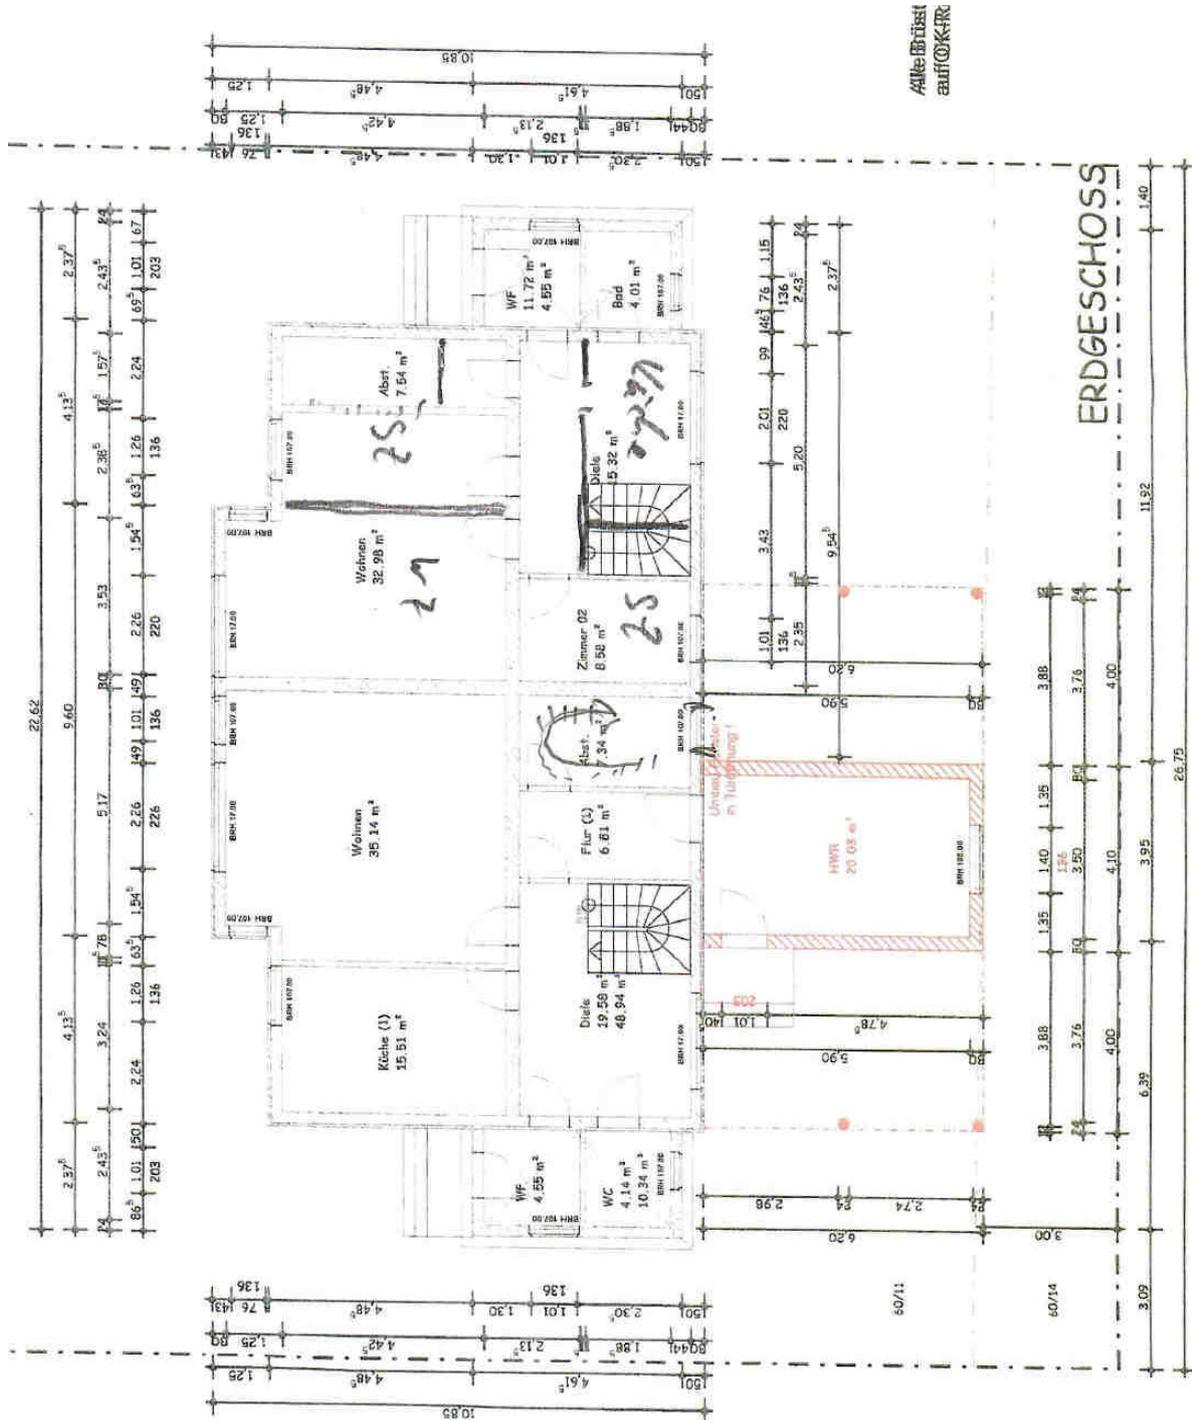
Die Skizzierung der baulichen Veränderungen wurde durch den Eigentümer vorgenommen.

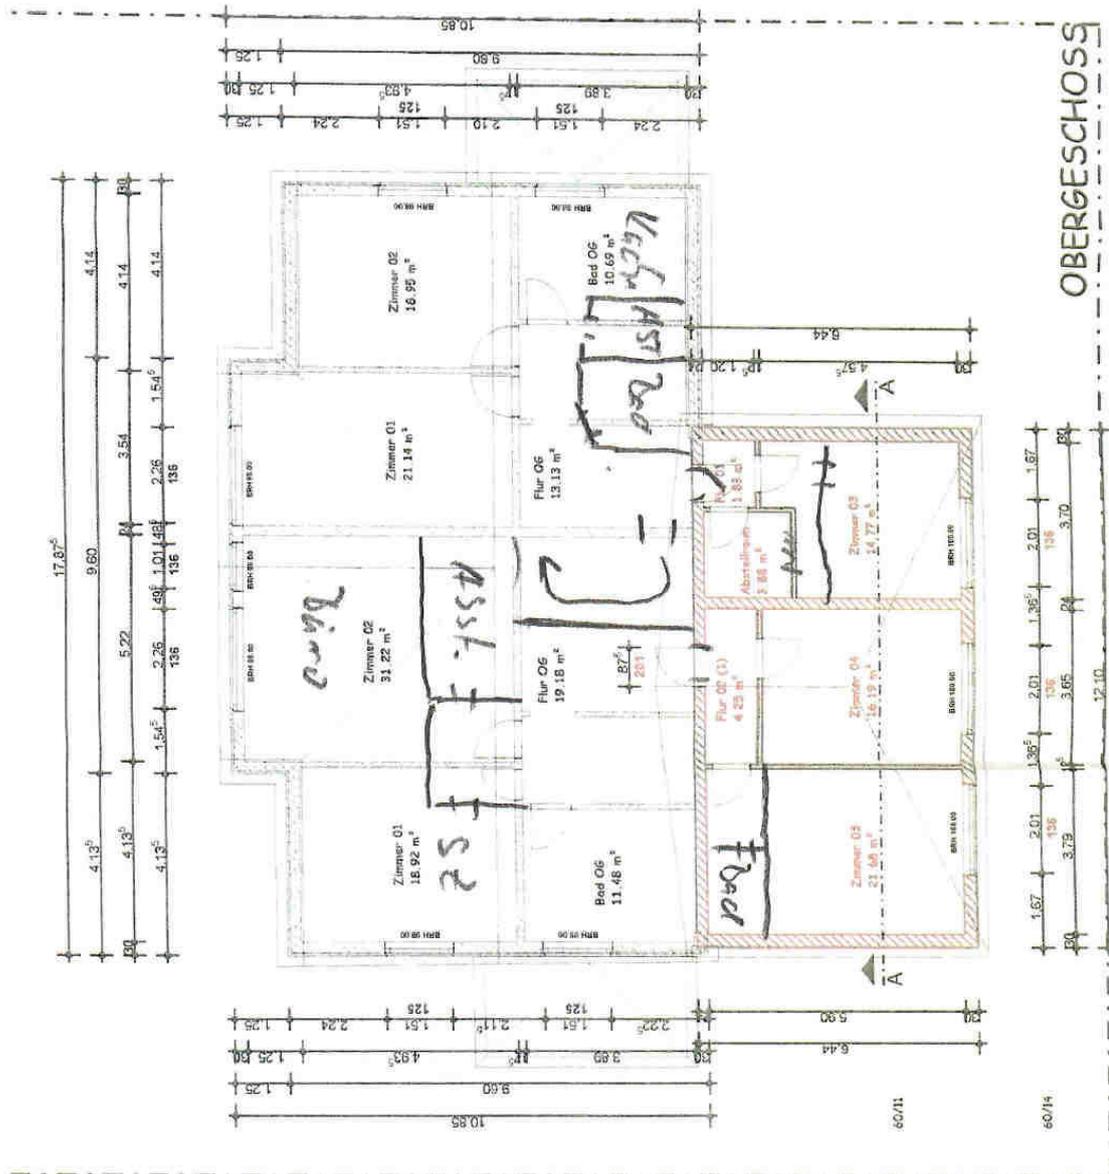
Die Skizzierung der baulichen Veränderungen wurde durch den Eigentümer vorgenommen.

Vorhaben/Objekt: Verkehrswertermittlung 06-02-23/01799	Maßstab: ohne
17237 Carpin, Lindenstraße 9 und 9 a Mehrfamilienwohnhaus	Bearbeiter: be
realisierter Grundriss - Obergeschoss
