In der Beschreibung werden (nur) die offensichtlichen und vorherrschenden Ausführungen und Ausstattungen beschrieben. Von der Doppelhaushälfte mit rückwärtigem Anbau liegen keine Bauunterlagen bzw. Bauzeichnungen vor. Die Funktionsfähigkeit einzelner Bauteile und Anlagen sowie der technischen Ausstattungen/ Installationen (Heizung, Elektro, Wasser etc.) konnte nicht geprüft werden. Zerstörende und chemische Untersuchungen wurden nicht durchgeführt. Das vorliegende Verkehrswertgutachten ist kein Bausubstanzgutachten. Deswegen wurden auch keine Untersuchungen hinsichtlich der eingebauten Baustoffe, der Standsicherheit bzw. des Schall- und Wärmeschutzes vorgenommen. Inwieweit Holzschutzmittel in den zurückliegenden Jahren im Dachgeschoss zum Einsatz gekommen sind, ist nicht bekannt und muss gegebenenfalls gesondert untersucht werden. Für die Doppelhaushälfte liegt kein Energieausweis nach dem Gebäudeenergiegesetz GEG) vor.

Die Doppelhaushälfte mit zwei kleinen Wohneinheiten im Vorderhaus und einer kleinen Wohneinheit im Anbau befindet sich in einem teilmodernisierten Zustand. Wesentliche Modernisierungsmaßnahmen waren ab 1997 bis Mitte der 2000er Jahre die Neueindeckung des Daches mi

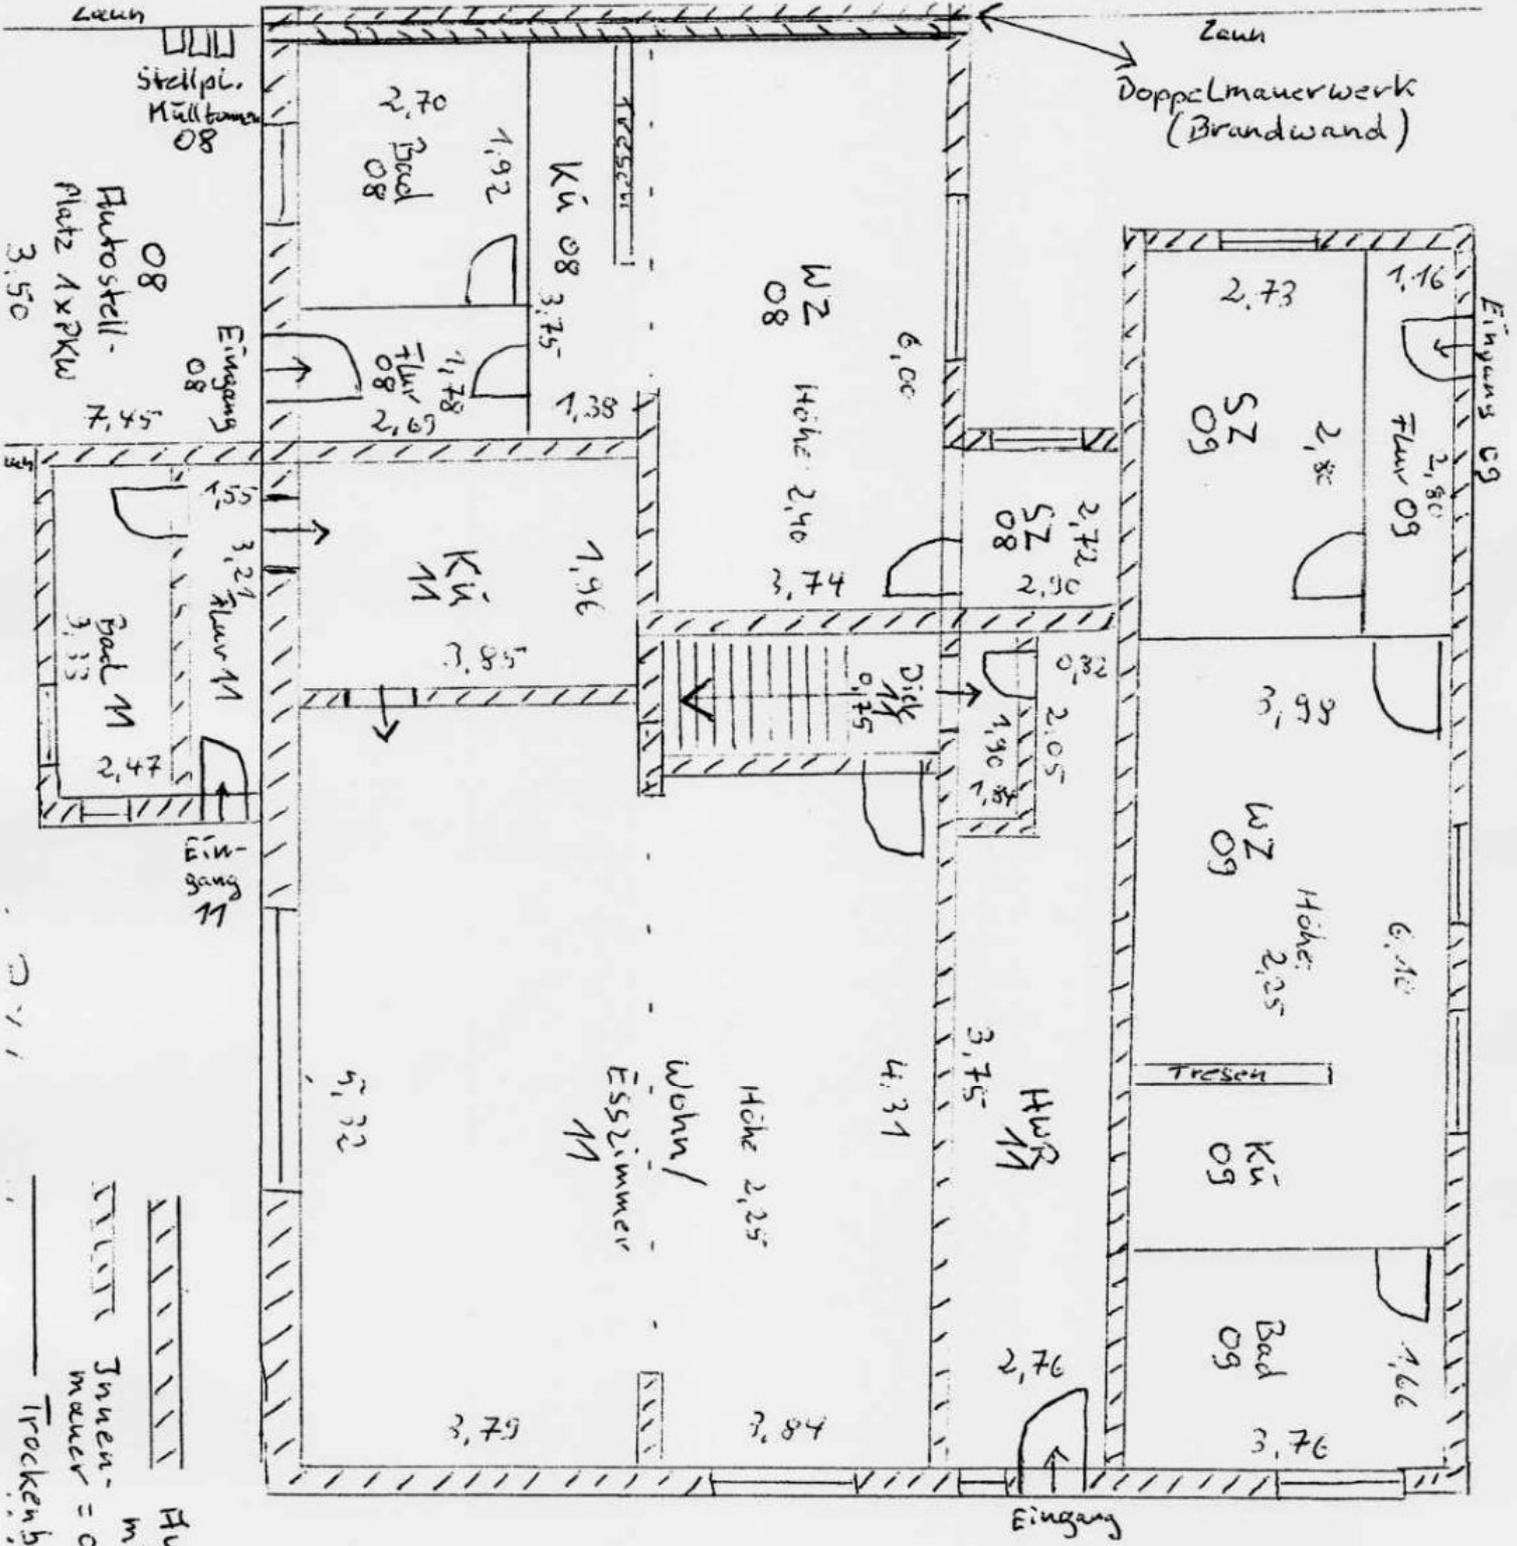
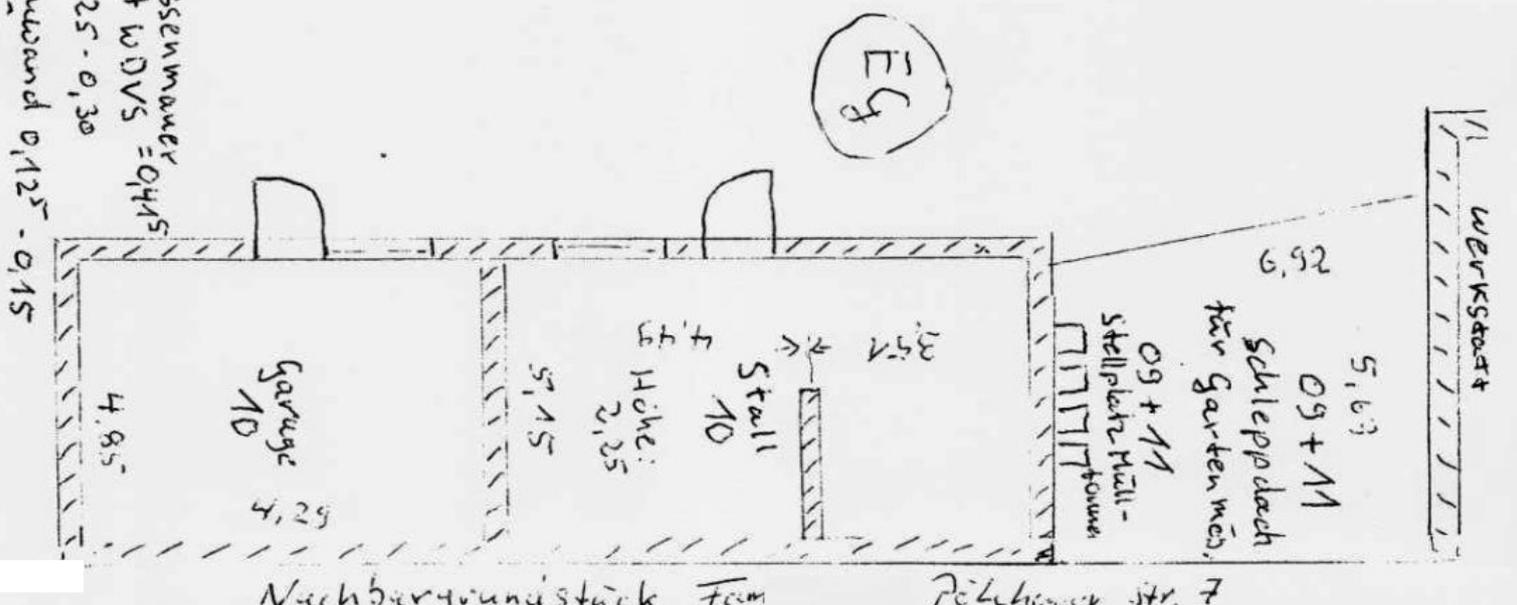
Außenmauer
 mit WDVS = 0,415
 Innenmauer = 0,25 - 0,30
 Trockenbauwand 0,125 - 0,15
