## 5 Beschreibung der Gebäude und Außenanlagen

### 5.2 Einfamilienwohnanwesen

#### 5.2.1 Art des Gebäudes, Baujahr, Raumaufteilung und Modernisierung

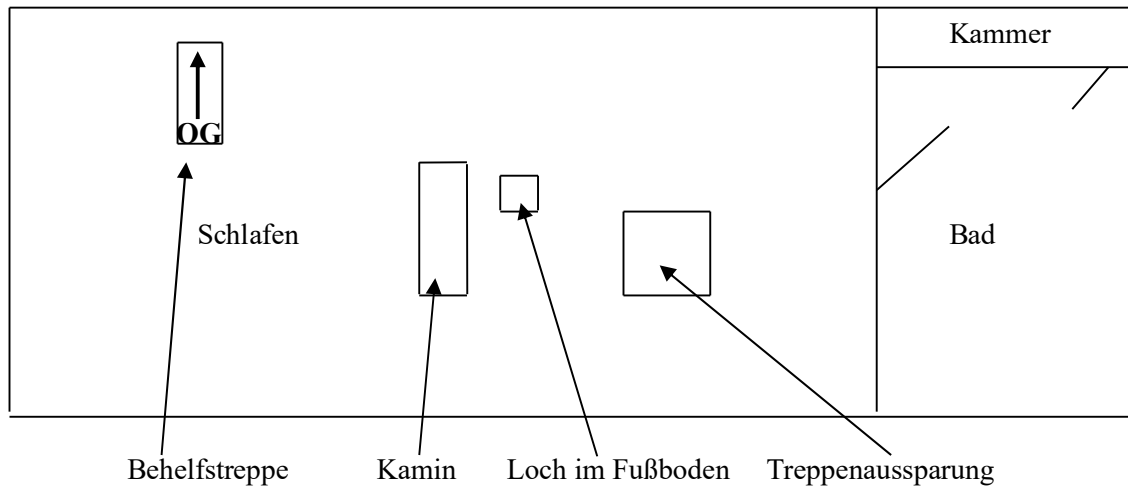
Anlage 6:     Schematische Darstellung der Grundrisse (nicht maßstäblich) – Dachgeschoss  
Auf Grundlage der Ortsbesichtigung vom 07.01.2015
