Beschreibung der Gebäude und Außenanlagen

Gebäudebeschreibung des Einfamilienwohnhauses (DHH)

Vorhaben/Objekt: Verkehrswertermittlung 52-11-23/01855	Maßstab: ohne
18273 Güstrow, Parumer Weg 12 Doppelhaushälfte (EFH) Berechnungsskizze – Erdgeschoss	Bearbeiter: be

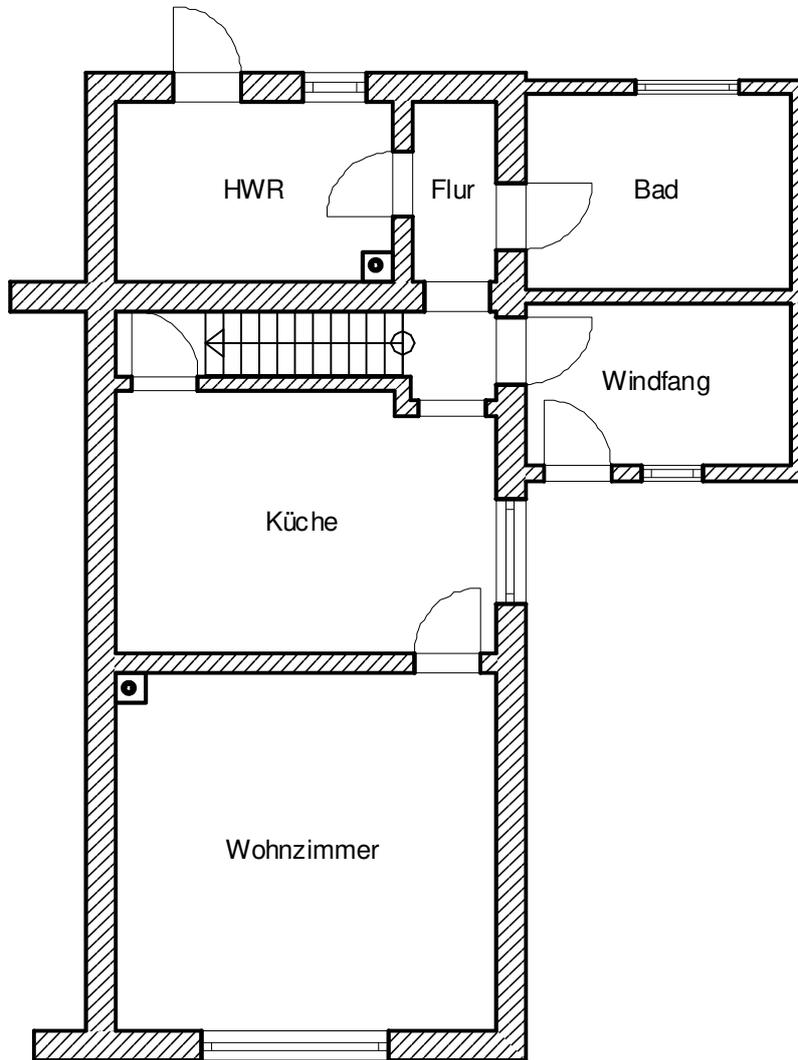
Die vorliegende Zeichnung wurde vom Sachverständigen auf der Grundlage eines Grobaufmaßes erstellt. Sie wurde als Anlage und Berechnungsgrundlage für das Gutachten aufbereitet und darf nur für den angegebenen Zweck verwendet werden. Vervielfältigungen und Verwendung durch Dritte sind nicht zulässig.

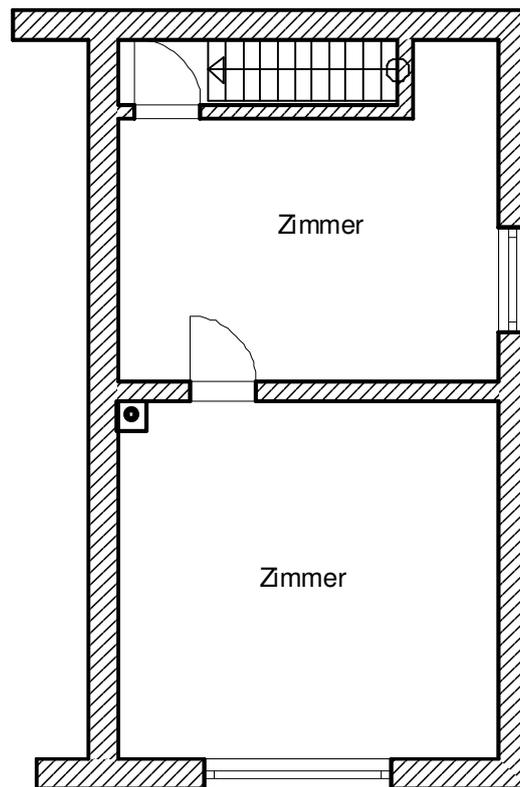
Vorhaben/Objekt: Verkehrswertermittlung 52-11-23/01855 18273 Güstrow, Parumer Weg 12	Maßstab: ohne
Doppelhaushälfte (EFH) Berechnungsskizze – Dachgeschoss	Bearbeiter: be

Die vorliegende Zeichnung wurde vom Sachverständigen auf der Grundlage eines Grobaufmaßes erstellt. Sie wurde als Anlage und Berechnungsgrundlage für das Gutachten aufbereitet und darf nur für den angegebenen Zweck verwendet werden. Vervielfältigungen und Verwendung durch Dritte sind nicht zulässig.
