## 5 Beschreibung der Gebäude und Außenanlagen

### 5.2 Einfamilienhaus

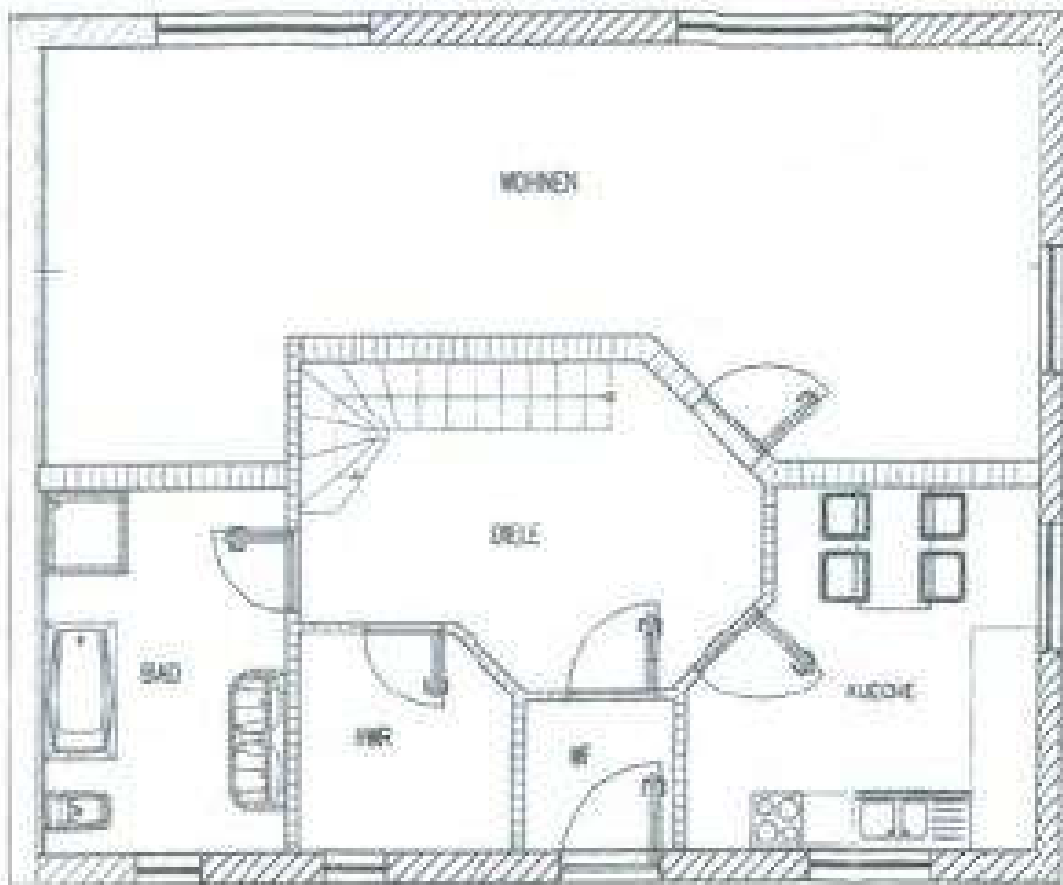
Skizze EG

Anlage 4:      Grundrisssskizze des Erdgeschosses aus einem früheren Sachverständigengutachten (nicht maßstäblich)
