Kurzfassung

des Gutachtens W2-215-216/2023

Gemeinde:	Stadt Wilhelmshaven
Straße, Hausnummer:	Werftstraße 12
Gemarkung:	Rüstringen
Flur:	7
Flurstück:	1172/107
Gesamtfläche:	401 m ²
Grundbuchbezirk:	Wilhelmshaven

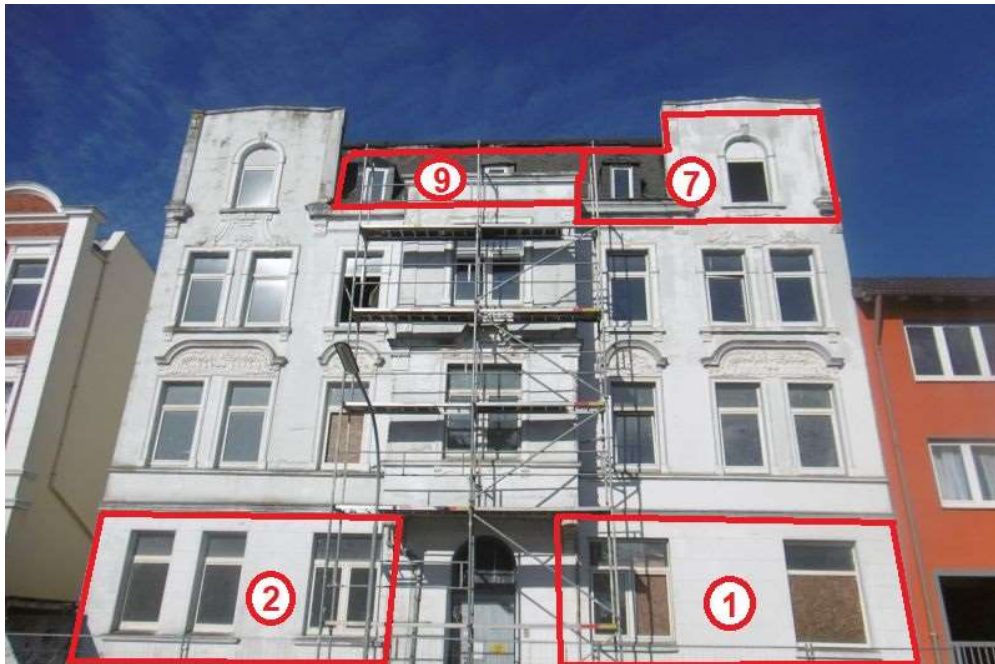
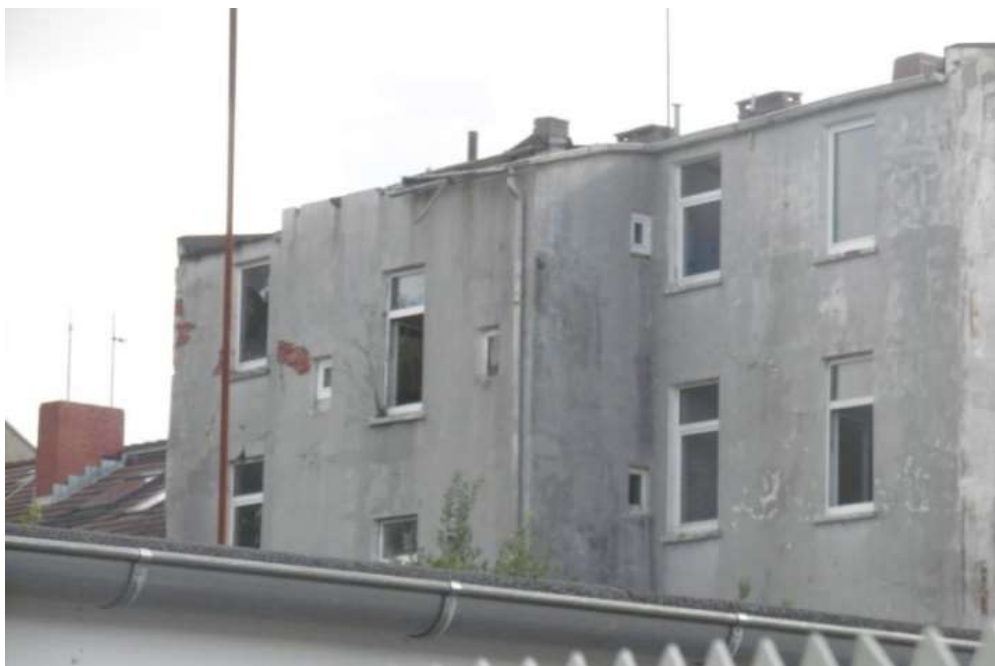
Fotos

(aufgenommen am 10.08.2023)

Dacheindeckung stark schadhaft, vermutlich überaltert; Eindringen von Regenwasser ist festzustellen; Mauerrisse, Putz- Mauer- und Anstrichschäden an den Fassaden mit Durchfeuchtung nach Innen, sowie an Fensterstürzen und Fensterbänken.

Schäden an den Kelleraußentreppen; verschiedene Fenster schadhaft bzw. nicht fachgerecht eingebaut;
