Kurzfassung

des Gutachtens W2-209/2023

Gemeinde:	Stadt Wilhelmshaven
Straße, Hausnummer:	Werftstraße 12
Gemarkung:	Rüstringen
Flur:	7
Flurstück:	1172/107
Gesamtfläche:	401 m ²
Grundbuchbezirk:	Wilhelmshaven
Grundbuchblatt:	33545 (Wohnungsgrundbuch)
Miteigentumsanteil:	113/1000stel, verbunden mit dem Sondereigentum an der Wohnung Nr. 4 (lt. Aufteilungsplan)

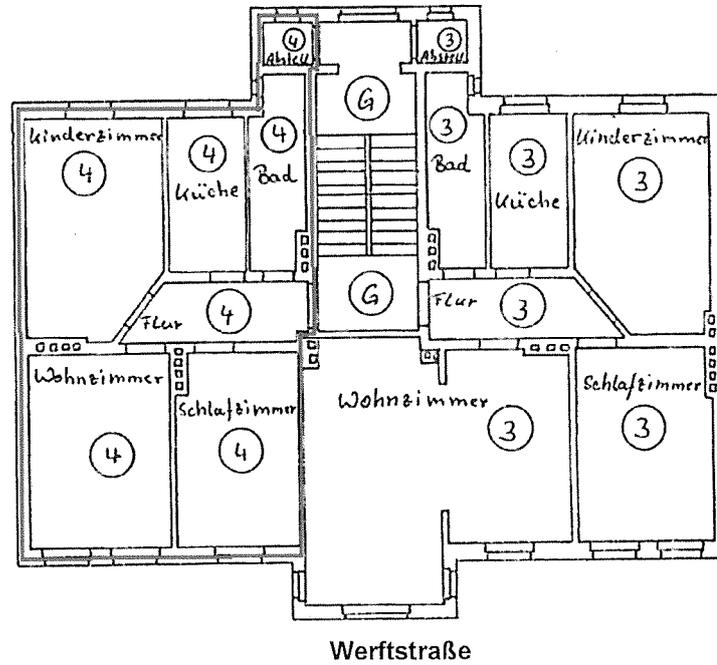
Quelle: Auszug aus den Bauakten (unmaßstäblich, überarbeitet)

Ob die örtlich vorhandene Raumaufteilung von der in den Grundrissen dargestellten Aufteilung abweicht, ist nicht bekannt.

Raumaufteilung: siehe auch Grundriss
