Gutachtenzusammenfassung

| <u>Objekt:</u> | Wohnhaus mit Garagen |
| <u>Auftrag:</u> | Amtsgericht Lüneburg, AZ: 23 K 34/21 |
| <u>Anschrift:</u> | Am Büldenmoor 20; 31382 Brietlingen |

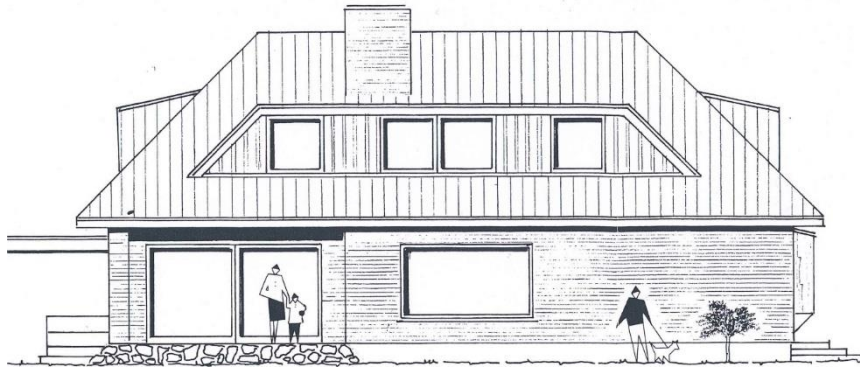
Wohnhaus, Ansicht-Skizze, Süd

(Grundlage: Bauakte zum „Ausbau des Dachgeschosses“ 2005)

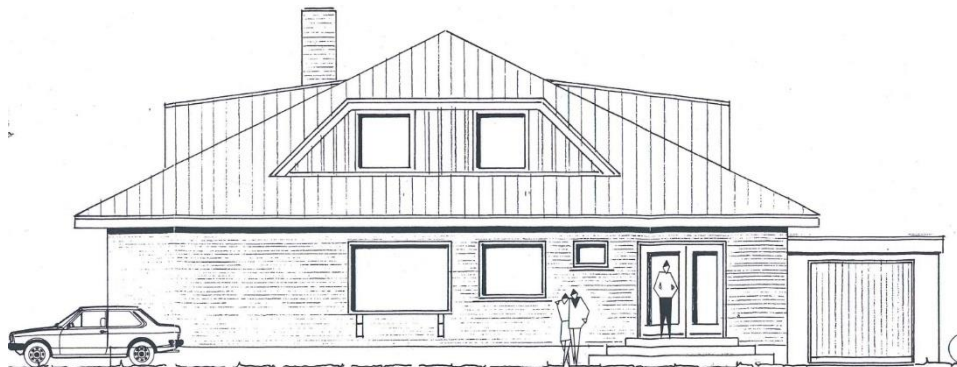
Wohnhaus, Ansicht-Skizze, Ost

(Grundlage: Bauakte zum „Ausbau des Dachgeschosses“ 2005)
