# AUSZUG AUS DEM GUTACHTEN

**über den Verkehrswert (Marktwert)** gemäß § 194 des Baugesetzbuchs (BauGB) in der Fassung der Bekanntmachung vom 03.11.2017 (BGBl. I S. 3634 ff.) für das folgende Wertermittlungsobjekt:

Gemeinde:	Stadt Oldenburg
Straße, Hausnummer:	Kastanienallee 8
Bebauung:	Zweigeschossiges Mehrfamilienwohnhaus auf Souterraingeschoss mit nicht ausgebautem Dachgeschoss
Baujahr:	1880, nachfolgend mehrmals umgebaut
Wohnfläche:	284 m <sup>2</sup>
Gemarkung:	Oldenburg
Flur:	5
Flurstück(e):	3220/283
Gesamtfläche:	764 m <sup>2</sup>
Grundbuchbezirk:	Oldenburg
Grundbuchblatt:	47802, lfd. Nr.1
Eigentümer(in):

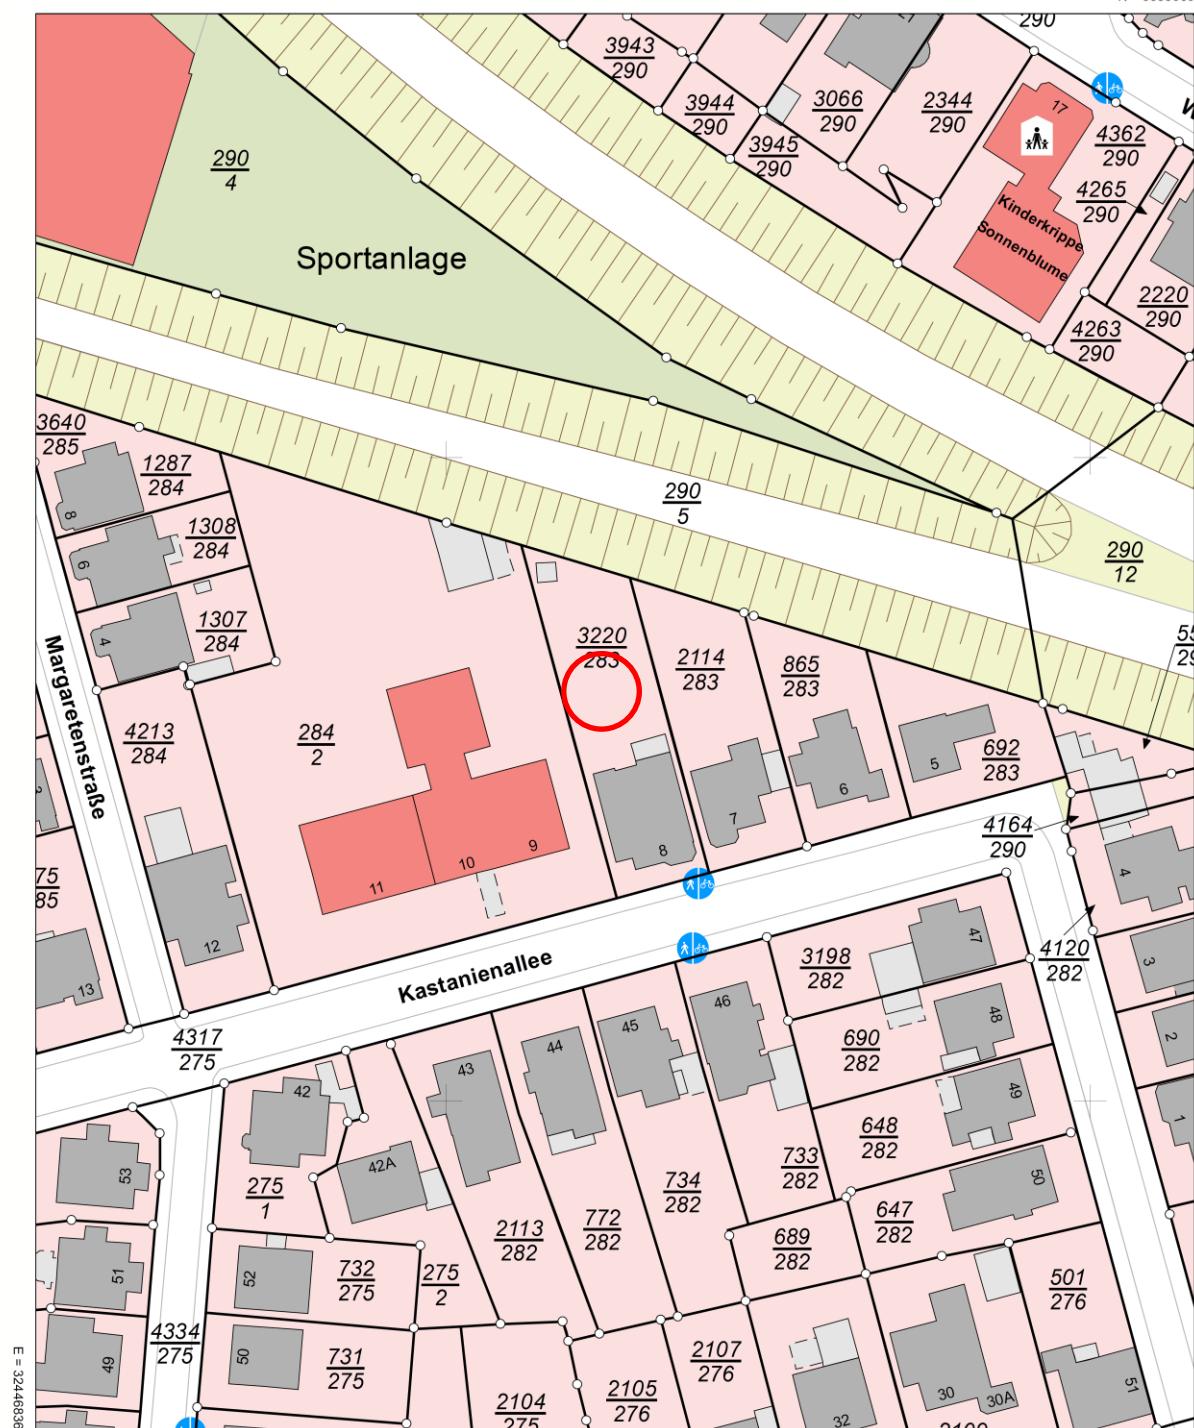
Auszug aus der Liegenschaftskarte (ohne Maßstab)

Das Grundstück ist 764 m<sup>2</sup> groß. Die Form ist aus dem nachfolgend dargestellten Auszug aus der Liegenschaftskarte zu ersehen.

Gemeinde: Oldenburg (Oldenb.), Stadt  
Gemarkung: Oldenburg  
Flur: 5 Flurstück: 3220/283

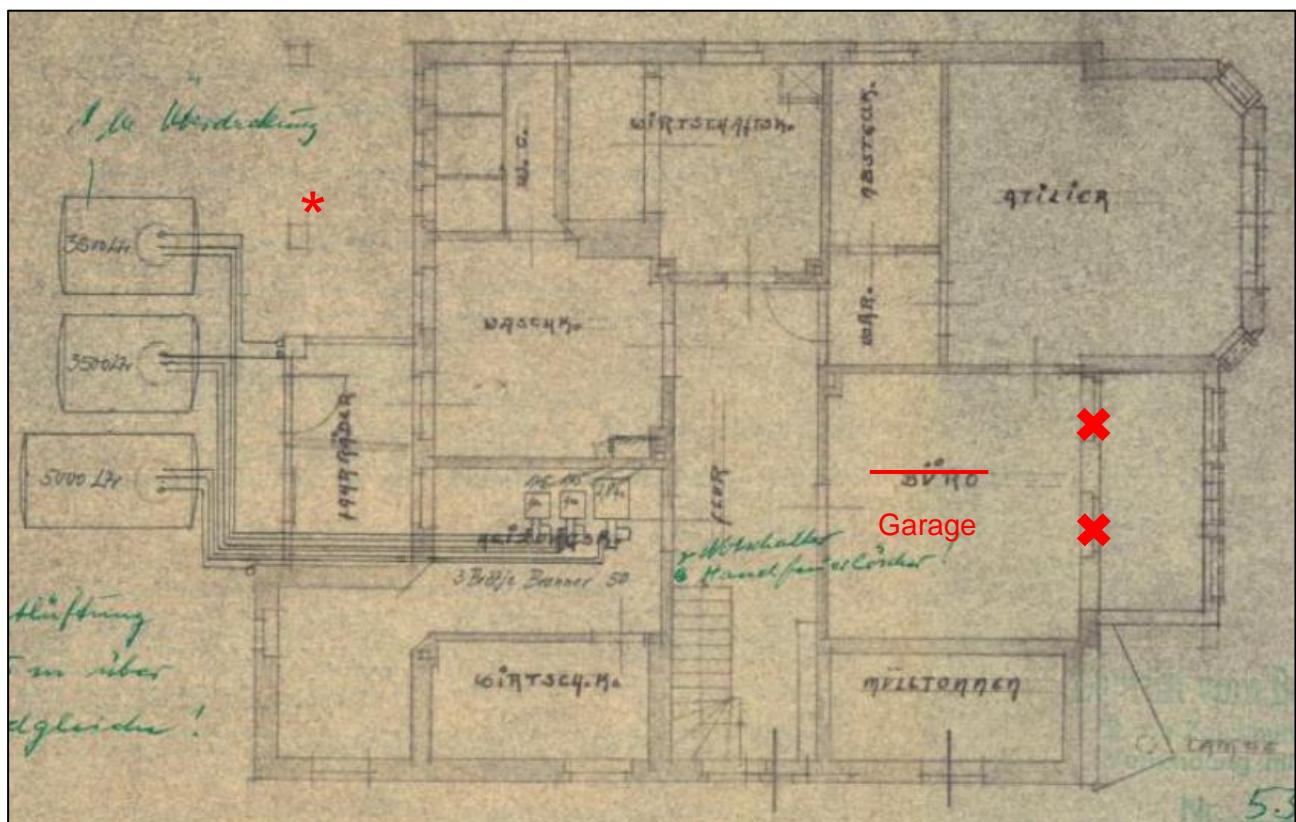
### Souterrain

Pläne stellen schematisch die Räume dar.

- \* Bei der Ortbesichtigung wurde in diesem Bereich tatsächlich eine Garage vorgefunden.

Souterraingeschoss (SG): Eine straßenseitige sowie eine rückwärtige (gartenseitig) Garage, verschiedene Abstellräume, Duschbad, Heizungsraum sowie Treppenflur

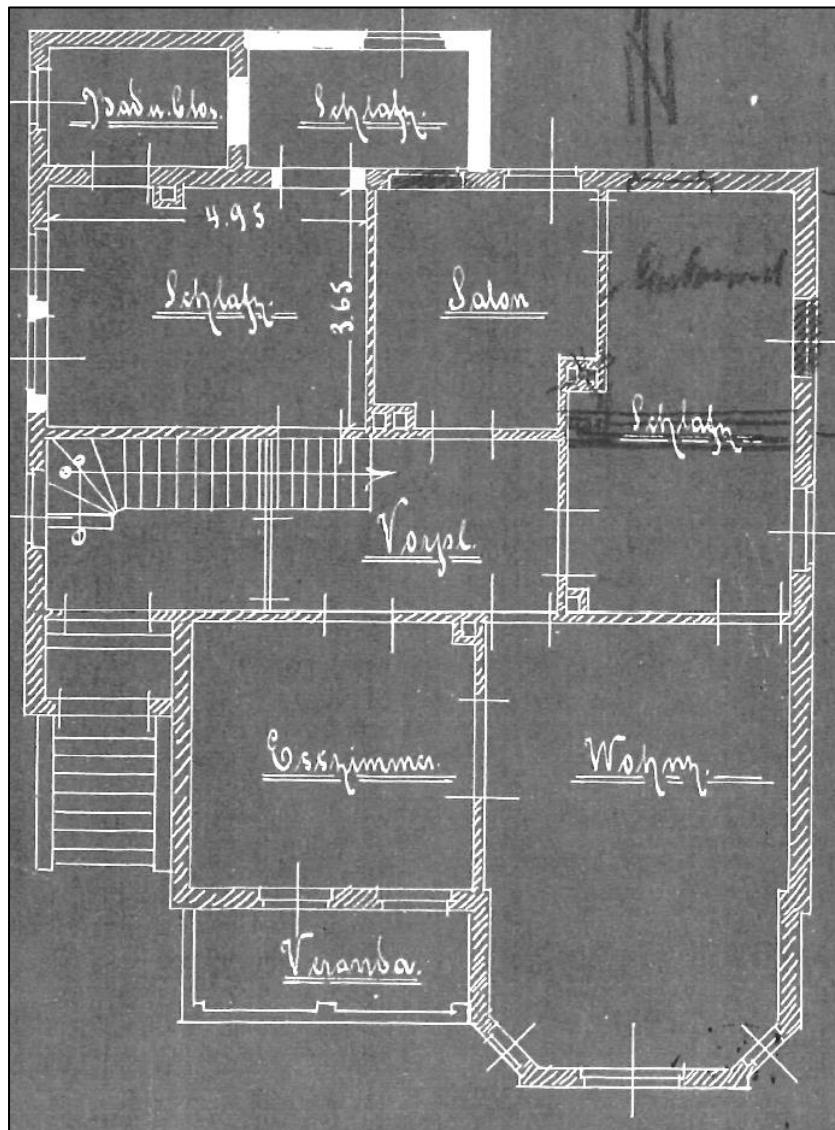
Die örtlich vorhandene Raumaufteilung weicht in einigen Teilen von der in den Grundrisse darstellten Aufteilung ab und wurde im rückwärtigen Bereich um einen Raum sowie um eine Terrasse erweitert.

Erdgeschoss (EG): Wohn- und Esszimmer (mit Durchgang verbunden), 3 Zimmer, Küche mit Terrassenzugang, Bad mit anschließender Sauna sowie 2 Flure

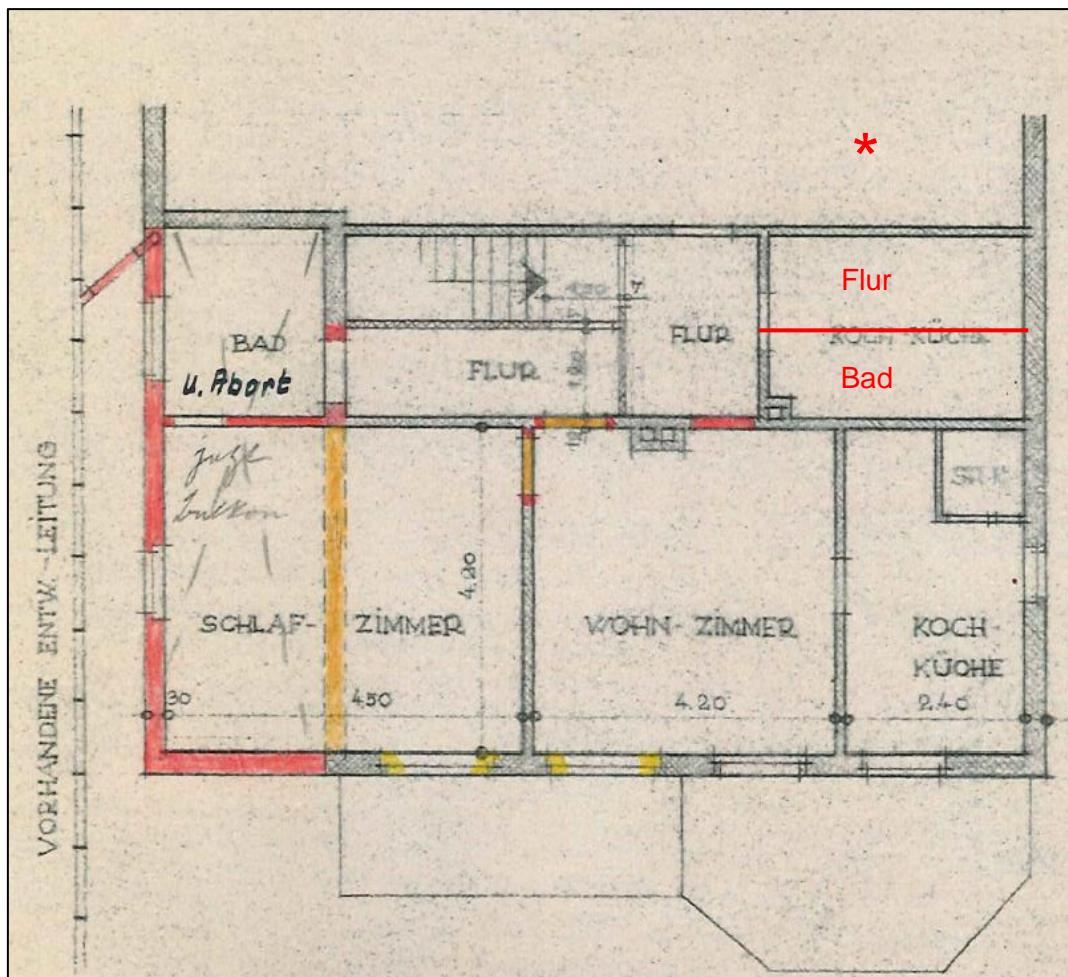
\* Die straßenseitige Wohnung wurde in diesem Bereich um einen Raum erweitert.

Die rückwärtige Wohnung weißt den gleichen Grundriss wie im Erdgeschoss auf.

Obergeschoss (OG):

#### Straßenseitige Wohnung:

Wohnzimmer mit Wintergartenanbau und Balkonzugang, Schlafzimmer mit anschließendem Wannenbad, Arbeitszim-mer, Duschbad sowie Küche und Flure

#### Rückwärtige Wohnung:

Küche als Eingangsbereich, Wintergarten (Schlafzimmer), Wohnzimmer mit Zugang zum Duschbad
