5.1. Protokolle der Ortsbesichtigungen

der Ortsbegehung Objekt **F r i e s e n s t r a ß e 5 , 45891 Gelsenkirchen**

zu bewerten ist das Sondereigentum an der **Wohnung Nr. 4** im 1 Obergeschoss verbunden mit dem Sondernutzungsrecht an dem Kellerraum Nr. 4

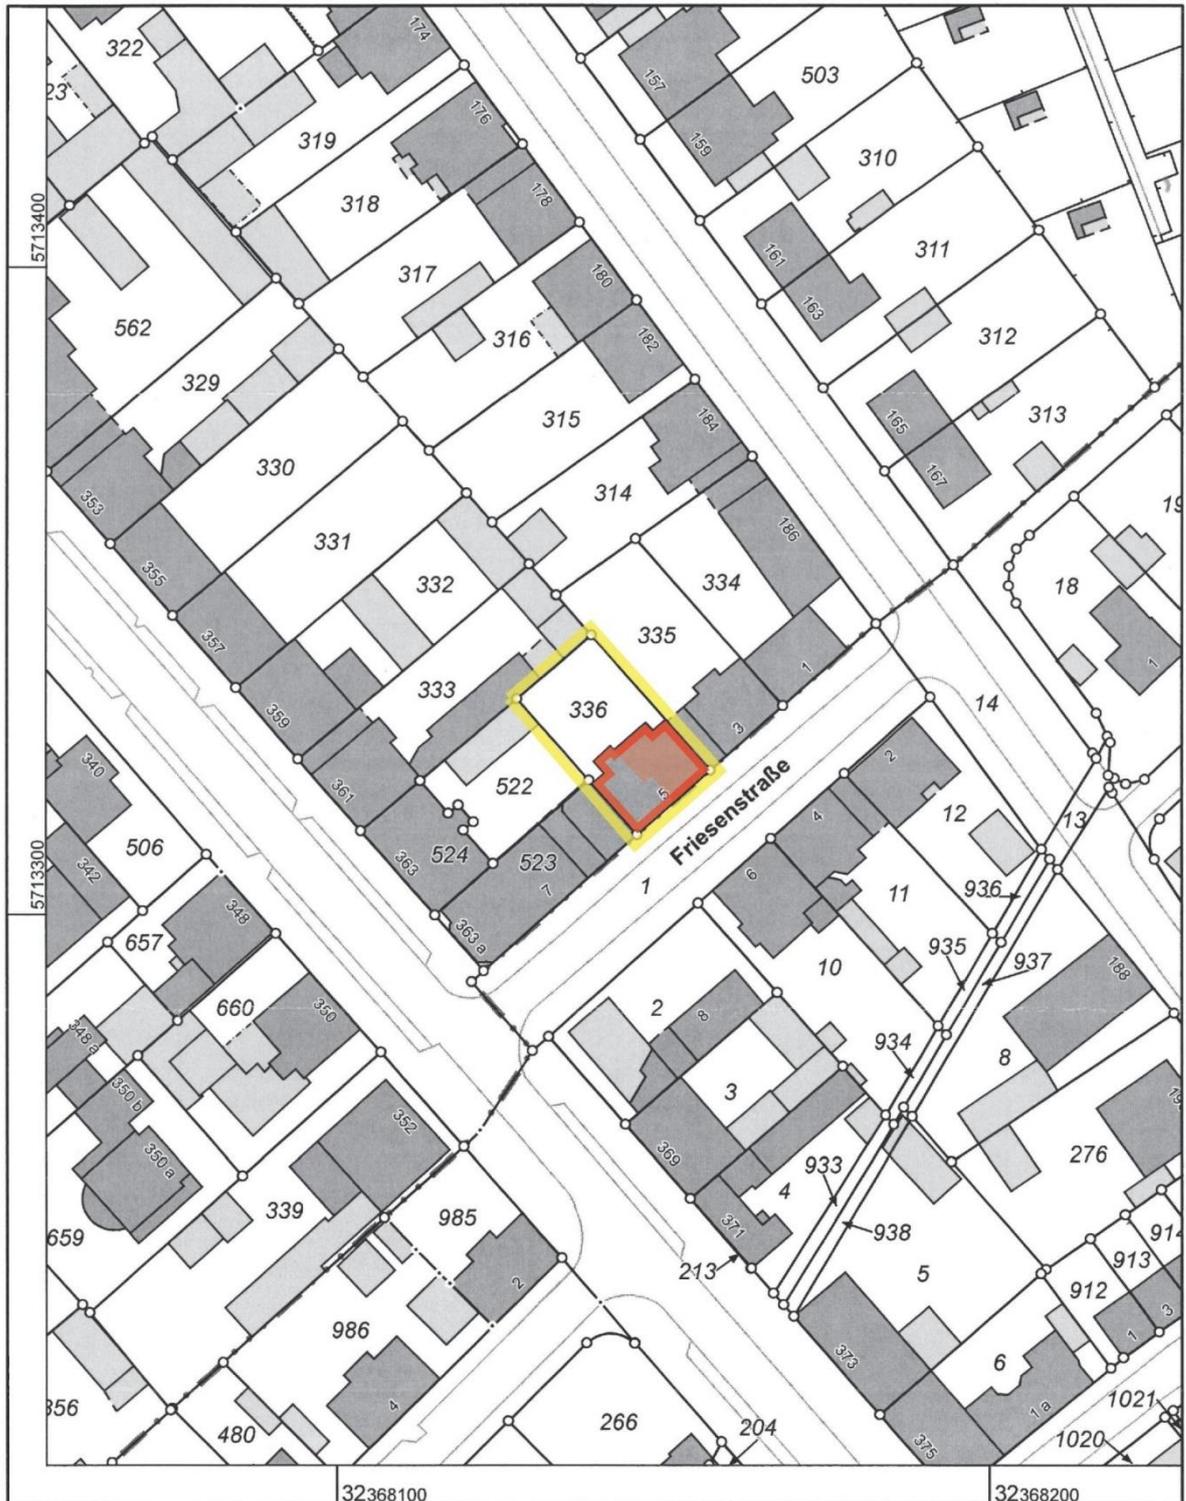
5.4. Katasterplan

**Auszug aus dem
Liegenschaftskataster**

Flurstück: 336
Flur: 79
Gemarkung: Buer
Friesenstraße 5, Gelsenkirchen

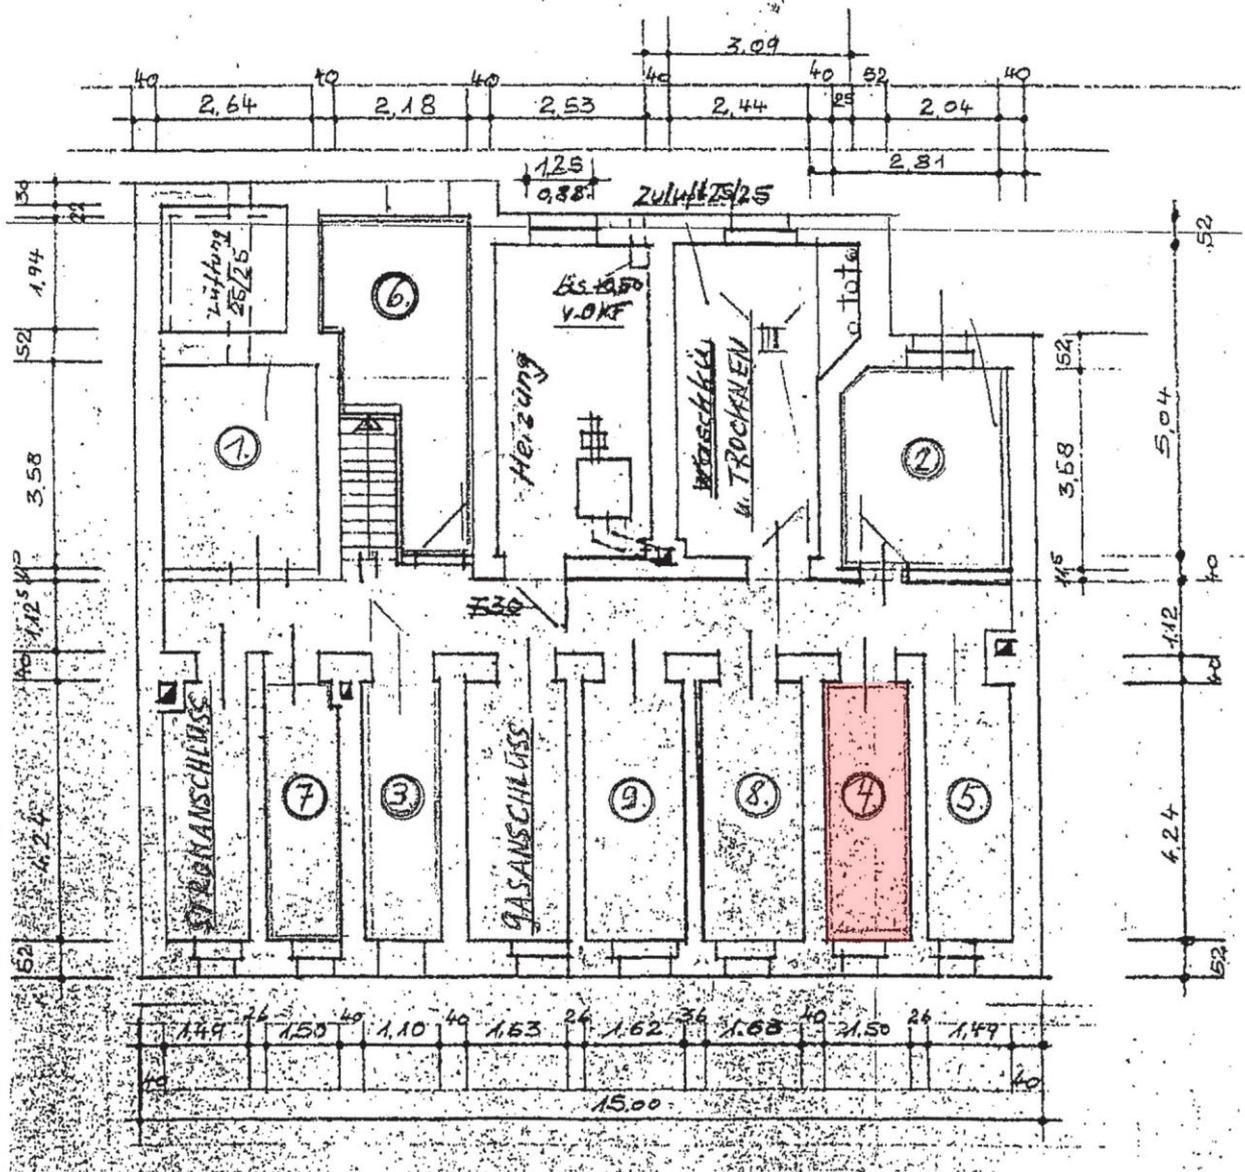
Kellergeschoss M=1:100

Die nicht farbig angelegten
Räume sind
Gemeinschaftsräume
