5.1. Protokoll der Ortsbesichtigung

der Ortsbegehung Objekt **Schloßstraße 29, 45899 Gelsenkirchen**

zu bewerten ist das Sondereigentum **Wohnung Nr. 7** mit Kellerraum

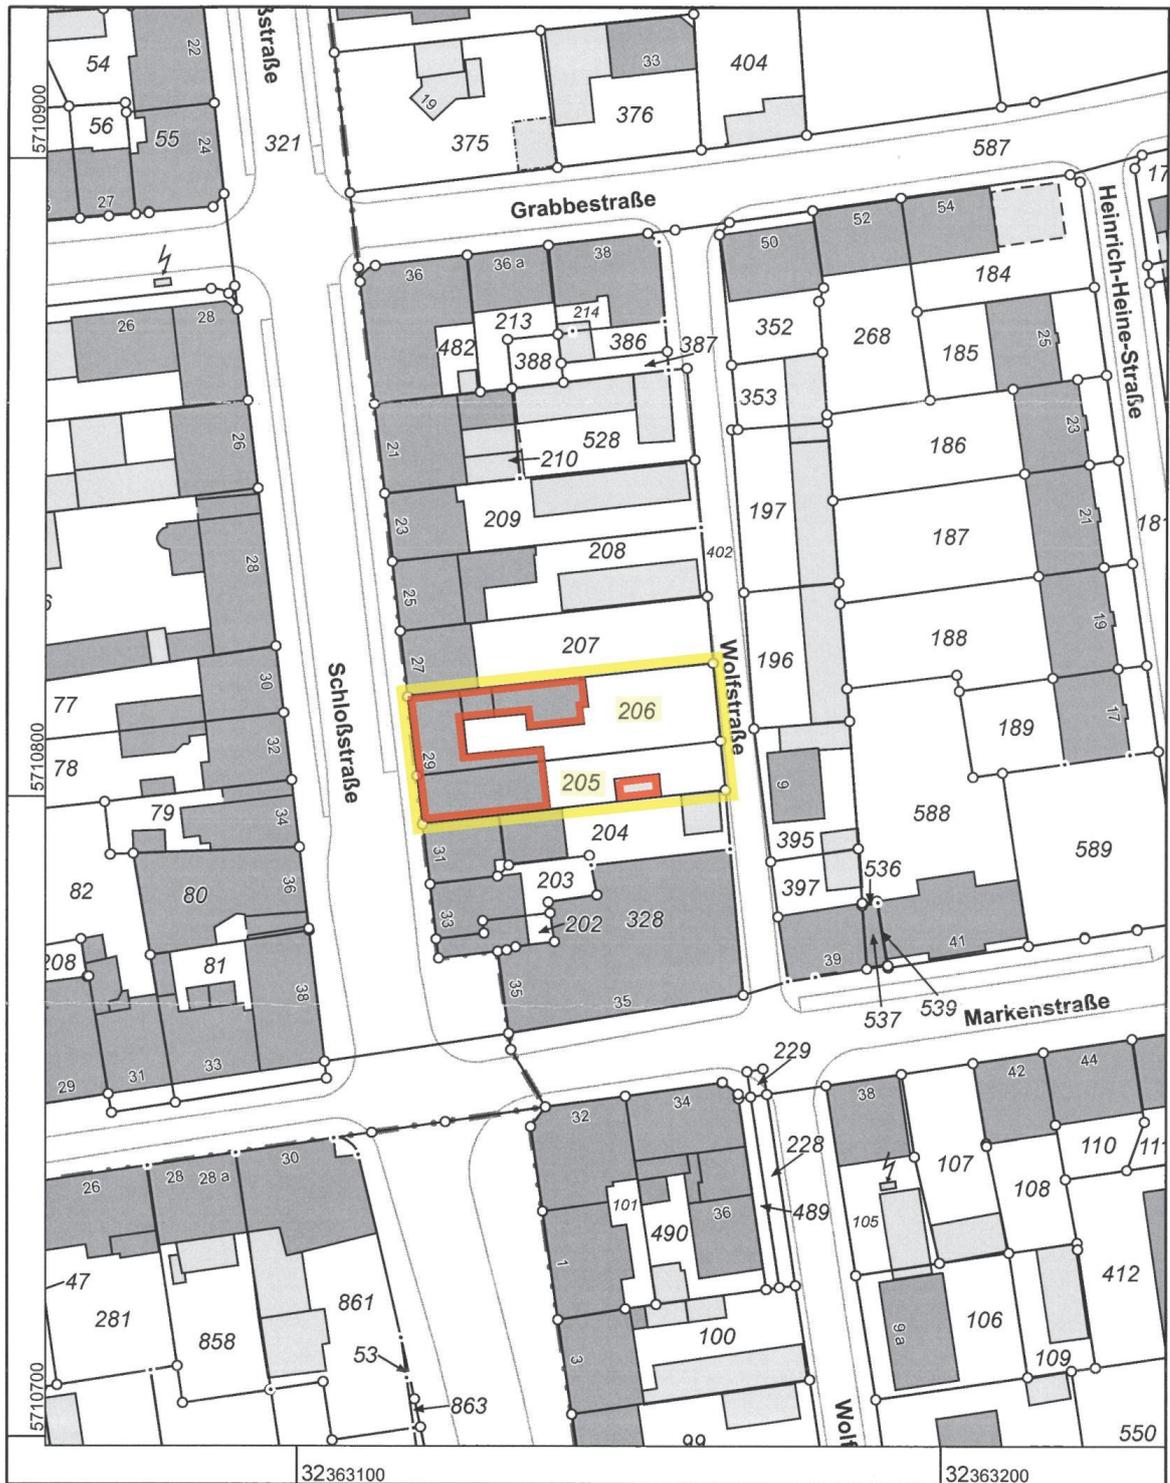
5.4. Katasterplan

Flurstück: 206
Flur: 6
Gemarkung: Horst
Schloßstraße 29, Gelsenkirchen

Maßstab 1:1000

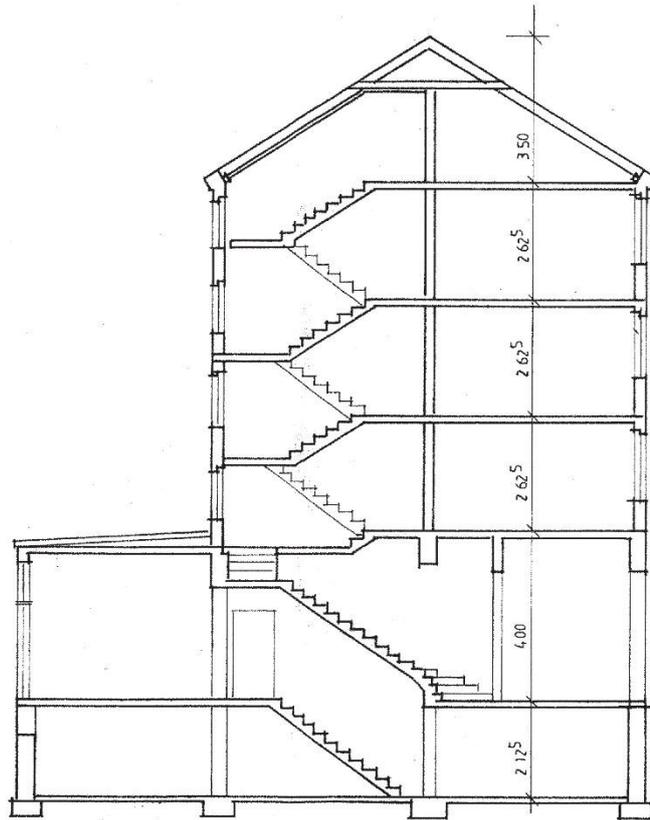
BESTANDSPLAN SCHLOSS STR. 29
GELSENKIRCHEN-HORST
GRUNDRISS / SCHNITT 1:100
GELSENKIRCHEN, DEN 30.1.95
EIGENTÜMER:
XXXXXXXXXXXX

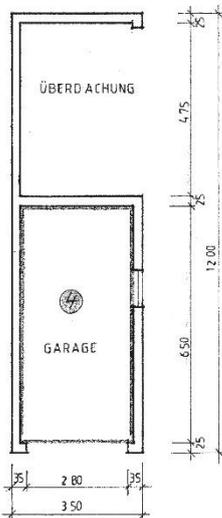
BESTANDSPLAN SCHLOSS-STR. 29
GELSENKIRCHEN-HORST
SCHNITT / GRUNDRISS / ANSICHT 1:100
GELSENKIRCHEN, DEN 30.1.95
EIGENTÜMER:
XXXXXXXXXXXX
